# 火电厂锅炉“四管”失效原因分析以及预防措施

范方奎

(太仓港协鑫发电有限公司, 江苏 太仓 215433)

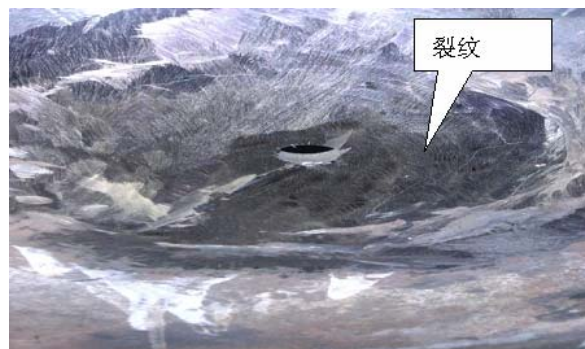
2012年10月2日6号炉调停检修,发现A侧高温再热器出口管道化学取样管座母材处有多道裂纹,对该管座母材裂纹进行挖补处理,扩孔至 $\phi 110\text{mm}$ 时,发现母材管口有多条长20~35mm的径向裂纹(见图1),管口裂纹无法进行打磨消除,只能用封头将管口进行封堵,确保机组运行。

图 1 A 侧高温再热器出口管座母材多道裂纹

预防措施: 随着机组运行年限的延长,金属部

件产生疲劳裂纹的现象是不可避免的,但可以通过提前发现缺陷,系统改进等手段避免疲劳裂纹引起设备失效导致的四管泄漏事件,应该做到以下几点:1)利用机组计划检修对易产生疲劳裂纹的部位进行金属检验,及时发现缺陷及时处理,如每次检修应对减温器喷嘴角焊缝、进水管座角焊缝进行检验,发现缺陷及时消除,一旦这些缺陷不能及时发现产生贯穿性裂纹会导致减温器的失效事件;2)炉外的金属部件保温必须符合的要求,不得有破损,防止雨水进入产生冷热交变;3)针对减温器温差较大的现场可以将过热器减温水由高加前调整至高加出口,可以提高减温水温度至 270℃,提高减温水温度约 100℃,减少了二级减温器温差 100℃,可以有效的改善减温器热疲劳。

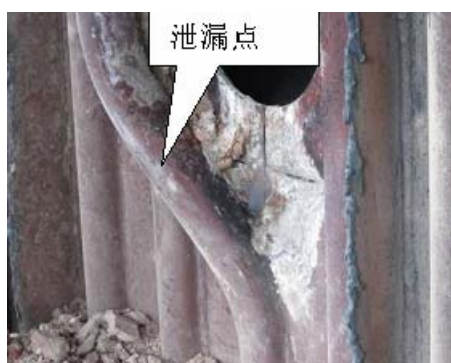
图2 4号炉R19吹灰器让管泄漏点

公司四台300MW机组吹灰器的让管发生泄漏(图2)或者产生裂纹(图3)的缺陷,据统计已有16起,2013年在5、6号炉C修中就发现让管裂纹缺陷10起,此类型位置的管子布置需要在管排上开孔,然而因孔、沟槽、缺口、台阶等附近存在应力集中,从而削弱了构件的强度,降低了构件的承载能力。应力集中处往往是构件破坏的起始点,应力集中是引起

构件破坏的主要因素,其次由于锅炉结构及机组启动中,升温、升压速率、机组负荷控制不好,锅炉管子会发生膨胀不畅造成应力集中,拉裂管子,长期作用就极易引发泄漏。

预防措施:1)全面检查吹灰器让管部位,对密封板和让管连接采用满焊的全部进行检查,并切割止裂缝,鳍片裂缝至母材的进行更换;2)吹灰器密封盒套管更换,加工新套管,新套管在原套管基础上加长50mm,防止由于吹灰器内漏,造成水渗入到密封板和让管表面;3)新更换的让管和密封板连接方式采用点焊,在密封盒里重新浇注耐火材料;4)每次检修时,对容易出现应力集中的部位进行仔细检查,发现问题,及时处理,消除隐患;5)每次锅炉启动中做好水冷壁的膨胀记录,判断膨胀是否正常。

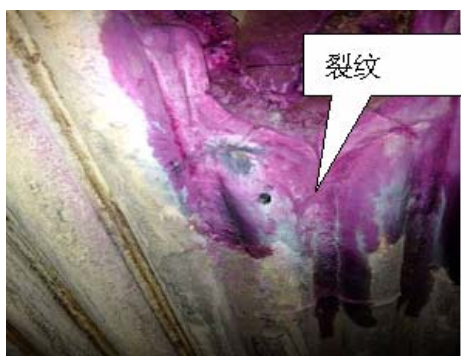
图3 5号炉R10吹灰器让管裂纹

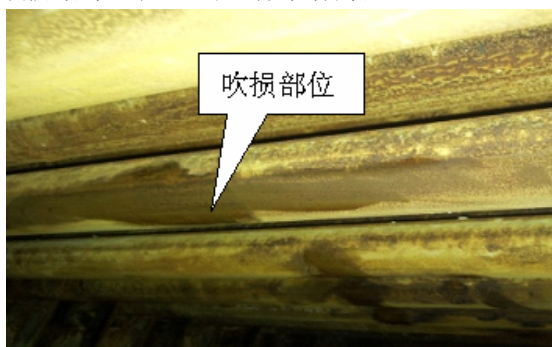
公司四台300MW机组省煤器第一层上部管排第一根管壁严重吹损,4台炉都存在类似问题,

606-05C修时检测最薄一根壁厚仅3.8mm(管子规格 $\phi 51 \times 6$ ),其余管子在4.0mm左右,目前吹损部位已加装防磨罩,严重的进行了补焊处理。

图4 省煤器第一层上部管排第一根管壁严重吹损

预防措施: 1) 检修期间加强吹灰器周围管子的检查; 2) 每次检修后,应对吹灰器进行投运前的调试,调整好喷嘴进入炉膛的距离、吹灰器枪杆与受热面的垂直度、喷嘴的喷射角度、旋转角度等; 3) 运行中,应加强对吹灰器的检查和维护,当遇到吹灰器在炉内、烟道内卡住及吹灰器进汽门漏汽时,应及时退出并切断汽源; 4) 加强对吹灰器疏水调阀的检修维护,保证其吹灰时能够正常开启进行疏水,调整各吹灰器的压力至规定范围。

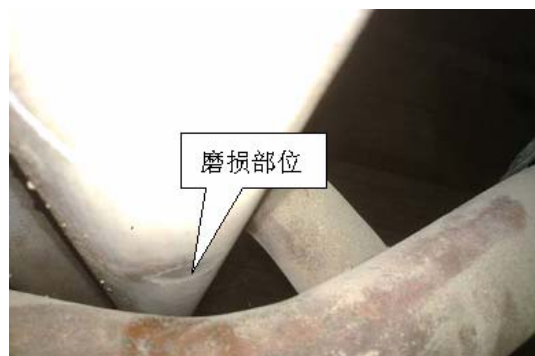
由于管卡、支吊架松动,定位块脱落,在运行过程中与管子相互摩擦刮蹭,运行时间长了就会出现管子的磨损,我公司前后屏过热器冷却定位管就存在磨损的重要隐患;同时,若燃烧器损坏,燃烧器角度偏斜等,高速的风粉气流冲刷受热面,很快就能造成水冷壁泄漏事故,应引起足够的重视。图5为前后屏过热器冷却定位管与前后屏磨损的现象。

图5 前后屏过热器冷却定位管与前后屏磨损

预防措施: 机组检修期间加强对定位管卡,吊架、燃烧器及周围水冷壁等部位的检查,发现问题及时可靠处理

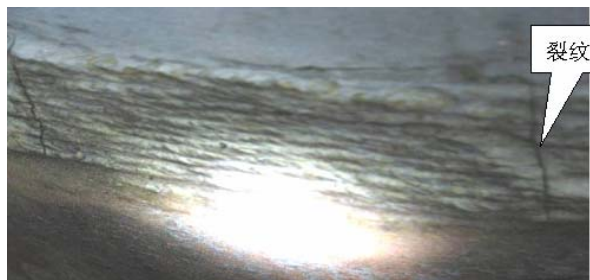
我公司5号炉后屏过热器出口三通基建焊缝以及母材;6号炉末级过热器入口三通基建焊缝以及母材已多次出现裂纹缺陷,经处理目前在观察运行中,2009年10月25日至12月5日504-01A修中发现后屏过热器出口联箱三通焊缝9条横向裂纹,处理情况:机械加工到深60mm时裂纹消除补焊,热处理后复检时在焊缝下面15mm左右距离三通母材有3条长10~15mm的裂纹,经打磨3mm深时再次检验裂纹消除,无需补焊。2011年5月21日至6月20日505-03C修中发现后屏过热器出口联箱三通基建安装焊缝10条长60mm横向裂纹,处理情况:机械加工到深65mm时裂纹消除补焊,处理后经MT检验焊缝热影响区三通体上出现2条150mm长裂纹,打磨6mm后裂纹消除,不需补焊,再次检验合格(本次为华源

处理)；在506-04C对该位置缺陷进行复检，没有发现缺陷。通过上述处理过程分析，三通基建焊缝以及母材裂纹的产生与焊接热处理工艺有直接关系，不同单位的处理，结果完全不一样，5号炉后屏过热器出口三通裂纹经过华源检修的处理，目前裂纹已消除。

图6 过热器出口联箱横向裂纹

预防措施:缺陷处理应严格安装焊接规程执行，上述缺陷存在的问题主要是热处理工艺不到位，由于该三通形状，位置布置等特点，一般加热器无法达到要求从而导致热处理温度达不到要求，焊后的残余应力没有彻底消除，在对加热器进行完善后，才达到热处理的效果，因此在设备安装检修焊后热处理时应严格按照要求执行。
