# 660MW超超临界集箱管座焊缝开裂分析及措施

**摘 要:** 电厂锅炉压力容器受压元件的安全运行, 是电力生产普遍关心的问题, 而焊缝裂纹是电厂锅炉运行的巨大隐患。本文针对射阳港发电有限责任公司三期超超临界锅炉三次集箱管座焊缝产生的裂纹进行分析和处理, 通过一系列措施的实施消除了设备隐患, 保证实施后锅炉的安全、稳定运行。

射阳港发电有限责任公司三期工程#5 炉为 660MW 超超临界参数燃煤发电机组, 锅炉为东锅 DG2060/26.15-II2 型超超临界参数变压直流炉、一次再热、平衡通风、露天布置、固态排渣、全钢结构架、全悬吊结构 II 型锅炉, 采用前后墙对冲燃烧方式。额定蒸发量 2060t/h, 主蒸汽出口温度为 605℃, 额定工作压力为 26.15 MPa; 再热蒸汽出口温度为 603℃, 额定工作压力为 5.14 MPa。

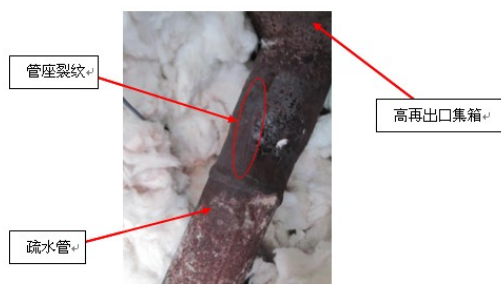
2011 年 8 月 29 日, 检修人员巡查发现#5 炉 A 侧高再集箱保温内就出现频繁渗水现象, 将保温彻底拆除进行检查发现#5 炉 A 侧高再集箱疏水管座漏汽严重, 9 月 2 日机组临检停役期间进行处理。见图 1。

图 1 #5 炉 A 侧高再集箱疏水管座裂纹

#5 炉高温再热器集箱材质为 SA-335P92, 规格为  $\phi 812.8 \times 54$ , 其连接于集箱疏水管座材质为 SA-213T91, 规格为  $\Phi 37.3 \times 4.5$ , 疏水管材质为 SA-213T91, 规格为  $\Phi 33.4 \times 3.8$ 。再热蒸汽出口介质额定压力为 6.3MPa, 温度为 603℃。产生裂纹处材质为 T91 钢。

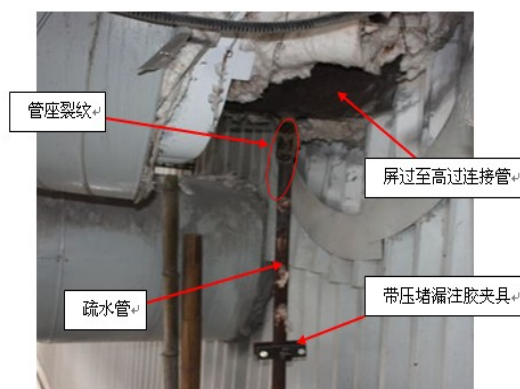
2012 年 5 月 30 日上午, 检修人员巡查时发现#5 炉 B 侧屏过至高过连接管疏水管座 T91 材质焊缝开裂泄漏。31 日再次现场检查焊缝裂开达 1/2 圈, 比初期检查只有 1/3 圈时已经裂纹延伸了, 焊接裂纹极有断裂的可能, 对未停机进行带压堵漏处理。见图 2。

图 2 #5 炉 B 侧屏过至高过连接管疏水管座裂纹

#5 炉屏过出口混合集箱材质为 SA-335P92, 管径  $\Phi 520.7 \times 89.6$ 。屏过出口至高过连接管疏水管座材质为 SA-213T91, 管径  $\Phi 33.4 \times 7.1$ , 系统介质压力最高为 28MPa, 温度为 551℃。产生裂纹处材质为 T91 钢。

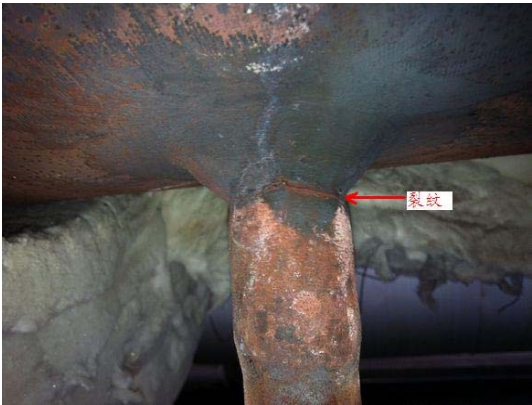
炉 B 侧高再集箱保温内就出现轻微渗水现象。2012 年 9 月 15 日停机 B 级检修，将管座切除后，发现集箱壁内存在裂纹，进行裂纹挖补，直至集箱扩至直径 55mm 裂纹消失。后由东锅定加工管座、弯头及管道配件进行恢复，对其六道焊口进行超声与拍片全部合格。该处集箱及疏水管参数同 1.1.1。见图 3。

图 3 #5 炉 B 侧高再集箱疏水管座裂纹

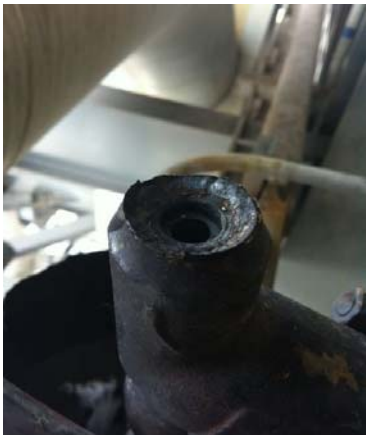
2013 年 3 月 15 日 18:35 分机组负荷 543MW，主汽压 23MPa，集控运行人员巡查发现#5 炉 73 米层锅炉前墙 B 侧主蒸汽管道处有较大泄漏声，检修人员现场检查确认为主蒸汽取样管道泄漏。16 日 24:40 分，泄漏声骤然变大，检修人员现场检查确认主蒸汽 B 侧取样一次阀管道断裂，主蒸汽集箱取样一次阀连接管道对空泄漏，遂即申请停机抢修。见图 4。

图 4 #5 炉主蒸汽取样一次阀连接管道焊口开裂

#5 炉主蒸汽取样一次阀与连接管道的焊口失效开裂，焊接接头处环向性破裂，阀门本次焊接部分光谱检查材质为不锈钢 314，其连接管道材质为 SA-213T91 管道，取样一次阀集箱管座材质为

1Cr18Ni9 不锈钢材质，发生断裂的部分为不锈钢 314 与 SA-213T91 管道焊缝。

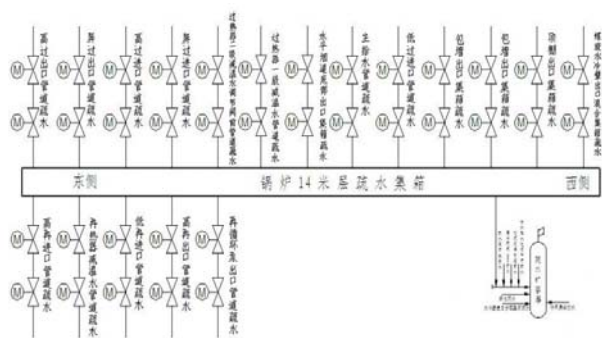
图 5 #5 炉一次汽及二次汽疏水布置

射阳港发电有限责任公司#5 炉一次汽系统疏水(见图 5)与二次汽疏水合并一集箱,导致一次汽疏水后通过集箱将疏水渗入至二次汽系统管座,同样二次汽疏水后通过集箱也会疏水渗入至一次汽系统管座。由于高温疏水管座均为 T91 材质,疏水管中冷凝水进入管座和集箱处,疏水管内积蒸汽凝结水,水面波动导致内壁热疲劳及由于温差较大发生交变应力产生裂纹。

3.2 #5 炉一次汽、二次汽系统疏水集箱需分开布置

新加工再热系统疏水集箱  $\Phi 219 \times 25$ ；L=1400 材质为 12Cr1MoVG，带管座四根，分别接于原低再、高再疏水管。集箱安装现场有固定支座及活动支座，活动支座膨胀方向一致。新装再热系统集箱疏水母管尺寸为  $\Phi 108 \times 12$ ，材质为 15CrMoG，从#5 炉 13 米层引至#5 炉疏水扩容器 N3 管座端部接口，疏水管系较长疏水时扰动大，同时加装弹簧吊架 4 处。
