1000MW 锅炉水冷壁 T23 管泄漏原因分析及措施

摘 要: 江苏常熟发电有限公司#5 锅炉 1000MW 水冷壁采用 T23 材料, 在机组调试及 168 试运阶段都出现了泄漏现象。通过分析原因, 提出了解决措施。

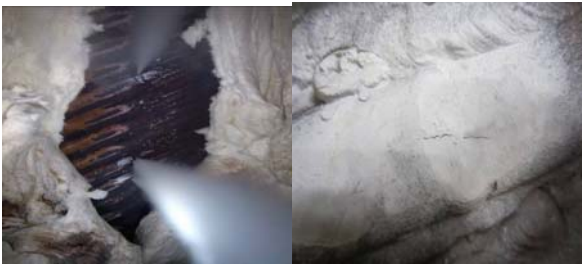
图 1 泄漏裂纹

#5 机组自调试及 168 试运期间锅炉水冷壁共发生内、外漏共计 70 余处, 且漏点都集中在漏点分布在螺旋水冷壁转角刚性梁附件、填块与水冷壁管焊

缝处、燃烧器区域转角弯头焊缝与鳍片焊缝相交处、垂直段与螺旋段过渡段加强筋板处、水冷壁锻造 V 型三通 (F23)、十二通 (F23) 焊口与鳍片焊缝处、梳形板与管子焊缝处, 泄漏均为裂纹形式。从结构上看, 漏点处束缚力较大。(见图 1)

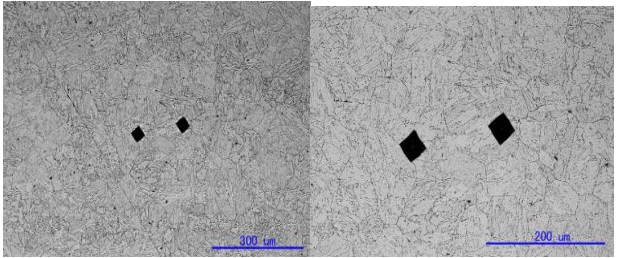
图 1 水冷壁管母材金相组织

根据金相试验结果分析，送检水冷壁 A、B 侧母材均为回火贝氏体组织，金相组织正常（见图 1）。而存在裂纹的焊缝部位及断口部位金相组织为块状铁素体+珠光体/贝氏体（见图 2）。其对侧无裂纹的焊缝部位则为贝氏体组织（见图 3），两者差异极大，其中前者焊缝区域出现的较多块状铁素体为非正常焊缝组织。
