# 300MW 机组给煤机皮带撕裂原因及改进措施

张红宇

(太仓港协鑫发电有限公司, 江苏 太仓 215433)

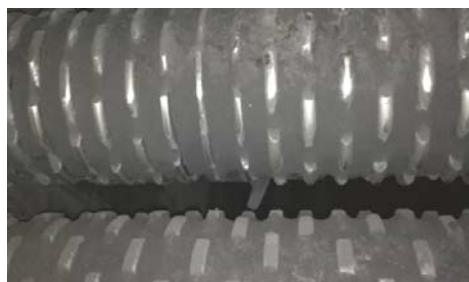
燃料设备发生缺陷、故障导致不合格煤块、煤矸石进入给煤机。常见缺陷、故障见图 1、图 2。

图 1 滚轴筛磨损较严重、间隙大

燃料事业部应加强输煤系统设备检修和维护，保证燃用入炉煤颗粒达到或接近设计值，减少“三大块”进入给煤机，此项工作由燃料事业部完成。

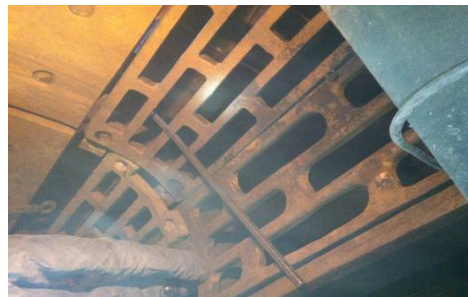
图 2 碎煤机出口篦板孔隙大超标

燃料规程规定碎煤机、滚轴筛出料粒度均要求小于 30mm，实际运行过程中确未能达到设备设计要求，从更换皮带现场取出的大煤块、煤矸石尺寸可达 200-300mm 乃至更大，且数量很多。因此进入给煤机的大煤块都被给煤机入口整形板挡住，聚集在两侧挡板内部，与皮带接触面摩擦严重，沿皮带运动方向卡入挡板，对皮带的运行起着割磨的负作用，从很大程度上缩短了皮带的使用寿命。

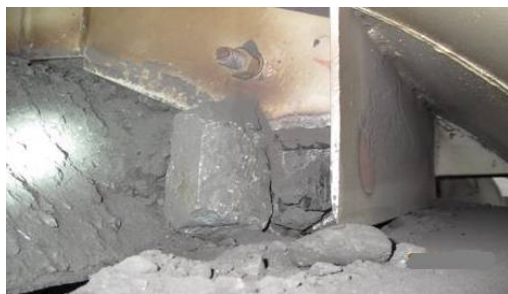
图 3 卡在给煤机入口的石块

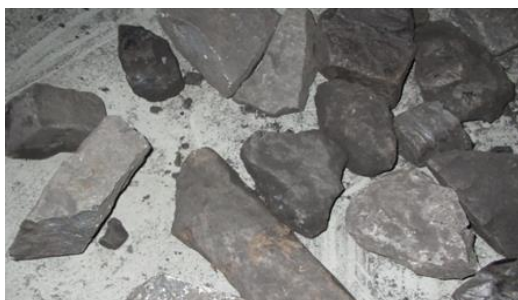
图 4 给煤机内清理出的石块

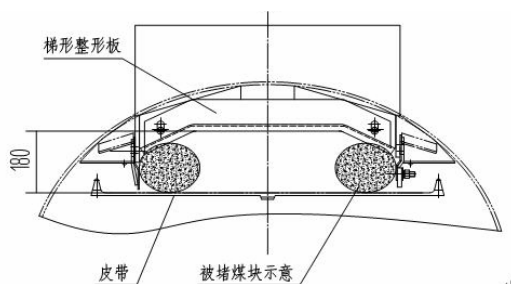
图 5 给煤机堵煤示意图

给煤机入口处由两侧挡板、后挡板、整形挡板构成，形成一梯形截面，煤通过梯形状的整形挡板，进入给煤机。整形挡板不仅归整了煤通过皮带时的成形截面，同时也影响着计量精度。这种结构的缺点是与皮带上表面形成的死角过多，一旦大颗粒的煤块进入其中，很难通过皮带转动出来，煤块易堵在给煤机进口整形口处，使给煤机进口落煤管流动不畅，从而造成给煤机皮带划伤。如果在雨季，原煤水分过大，整形挡板造成的阻力会将原煤留存在两侧挡板的内侧，时间一长，就容易将皮带表面磨

损，水分侵入皮带橡胶层造成橡胶与基质分离，直至皮带撕裂。给煤机入口堵煤情况见图 5。

通过分析导致给煤机进口落煤管流动不畅原因，主要是给煤机入口整流板存在结构性死角，增加了给煤机入口卡煤块的概率，导致皮带频繁划伤。因此，在不改变给煤机入口整形板截面积的前提下，可以改变给煤机入口整形板结构。由原先的两侧挡板及整形板组成的梯形截面出口改为半椭圆形截面出口，完全消除侧挡板及整形板所造成的阻力，消除给煤机入口整形板结构性死角，有利于较大煤块通过，减少落煤管的堵煤，避免煤块堆积对皮带的划伤。

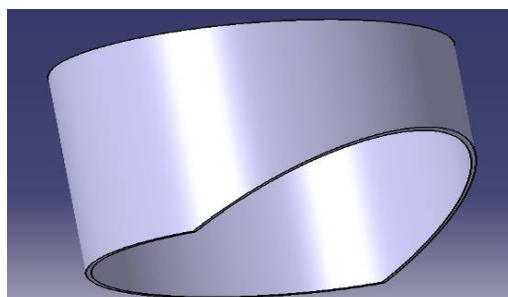
图 6 给煤机入口椭圆整形板

- (1) 把皮带拉出，装上入口托板。
- (2) 将给煤机原入煤口管道、两侧导向板、进口挡板、进口挡条相对应筋板割掉。
- (3) 将给煤机入口椭圆整形板与给煤机本体焊接，焊接时注意方向及定位尺寸。

太仓港协鑫发电有限公司 300MW 机组给煤机进行了改造，安装新的入口椭圆整形版。改造后给煤机运行稳定，改造后至今未发生皮带撕裂事件，大大提高了设备可靠性。据测算，原皮带每次更换备件费用达 0.6 万元，全年 4 台机组皮带备件花费高达 10.8 万元。1 件给煤机进口整流板成本约 0.7 万元，4 台机组 20 给煤机全部进行改造，一次性投
