超超临界机组一次风机振动大原因分析及对策

(江苏大唐国际吕四港发电有限责任公司, 江苏 启东 226246)

摘 要: 针对 660MW 超超临界机组一次风机轴承箱振动速度均方根值 V_{rms} 超标的问题, 进行推盘、推杆技术改造, 减少一级推盘重量, 推杆更换, 适应一级推盘改造结构, 并设置加油孔等措施, 达到预期的效果, 彻底解决了一次风机振动大问题。

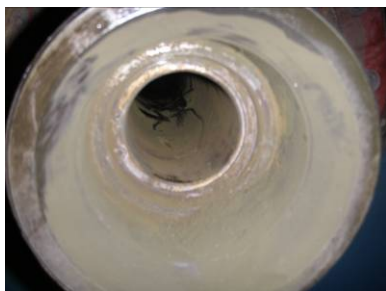
图 1 磨损的推杆轴衬

第二级叶轮的推杆和支撑推杆的两个推杆轴衬磨损严重 (见图 1), 推杆轴衬 4TY1079(90/72×60), 推杆轴衬内径 72.75mm, 现在连杆尺寸 71.05mm, 磨损量在 0.35mm, 间隙 1.65mm, 大于标准 0.20mm; 滑块磨损严重。

一次风机运行时, 叶片角度频繁调节以适应机组负荷变化。由于一级叶轮推盘较重 (124kg), 产生较大的离心力, 导致叶片调节时推杆和推杆轴衬轴向摩擦, 推杆杆和轴衬没有润滑介质, 磨损的推杆轴衬的铜粉末加剧磨损, 引起一级叶轮推盘偏心, 风机振动大, 滑块磨损严重, 使风机振动加剧。
