金属氧化物避雷器典型受潮原因及检测方法分析

摘 要: 受潮是导致避雷器本体故障的主要原因, 结合金属氧化物避雷器的结构特点, 以近几年故障解体实例, 分析了金属氧化物避雷器在设计、组装、安装阶段排水孔、防爆膜、密封孔的缺陷导致的典型受潮原因。通过试验模拟不同受潮程度的电阻片柱, 开展泄漏电流与受潮之间的关系研究。试验结果表明, 开展避雷器持续运行电压下泄漏电流检测时, 应接入参考电压, 并以阻性电流作为主要判断依据; 对于多节组成的避雷器, 当单节内部部分受潮时, 泄漏电流带电测试已无法准确判断设备状态, 应结合红外热像检测等多种状态检测方法综合评估。

Research on Test Method and Typical Reason of MOV Damp

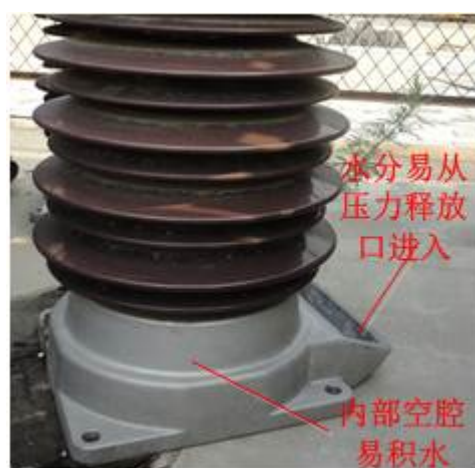
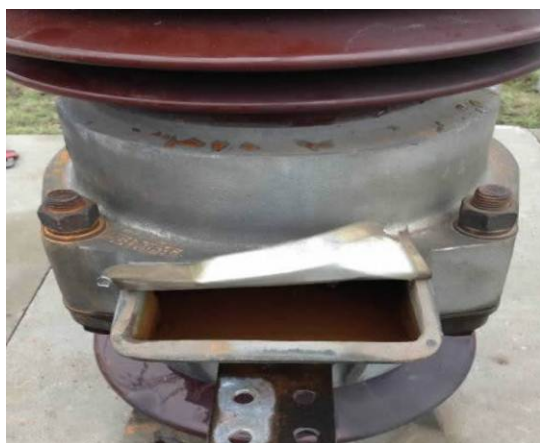
图2 下法兰无排水孔积水示意图

避雷器密封结构简单，主要通过两个密封圈和一个防水圈将内部腔体与外部隔离，法兰处的空间在日常运行中易积水，如不及时排出，在大量积水的长期侵蚀下，防爆膜、密封板锈蚀，最终导致水汽进入内部，电阻片受潮，如图 1 所示。改进后的设计中通常在法兰处开排水孔，以防法兰长期积水。如果排水孔只在一侧法兰设置，则要求必须是下端法兰。

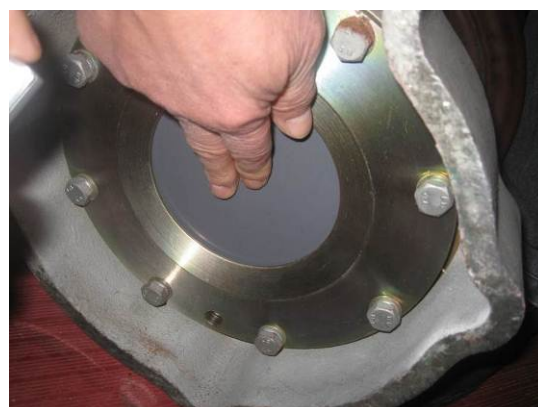
避雷器的密封结构中，防爆膜盖板、防爆膜和瓷套之间依靠两个密封圈做到内外隔离，盖板与法兰之间依靠螺丝固定，将两个密封圈压紧。因此，避雷器密封结构组装过程中未严格按照标准工艺进行，极易造成防爆膜压接不紧，导致密封不良。在避雷器解体分析中，发现过盖板各角螺丝紧度不一致，导致防爆膜压接不紧，存在缝隙导致水分进入，电阻片受潮。图3为某避雷器防爆膜未压紧，导致密封不良，内部受潮。解体时触摸防爆膜松动且有明显缝隙，防爆膜四周挤压痕迹不完整，仅四分之一圆周存在油漆脱落现象和挤压痕迹，压紧的防爆膜四周均存在油漆脱落并留下完整挤压痕迹，防爆膜盖板未将防爆膜压紧，防爆膜四周边缘未受力，存在缝隙。

(a) 防爆膜存在缝隙

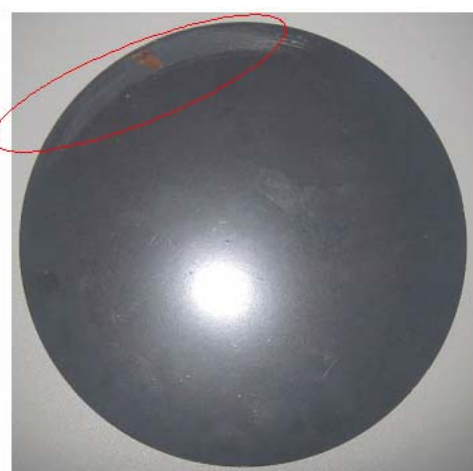
(b) 未压紧的防爆膜

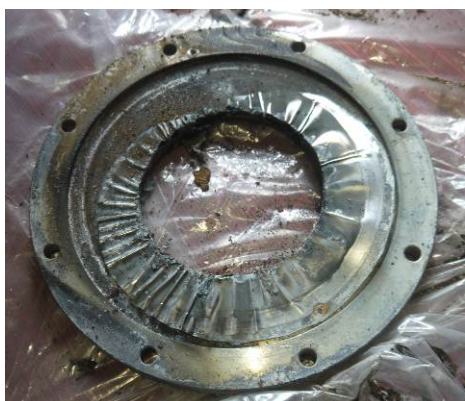
图4为某避雷器防爆膜错位，导致密封不良，内部受潮。从防爆膜冲开后收缩情况来看，图4(a)的防爆膜压接错位(未处于正中间位置)，或未压紧，密封圈未能在防爆膜和瓷套间发挥密封隔离作用，水分进入导致内部受潮。

(a) 压接错位的防爆膜

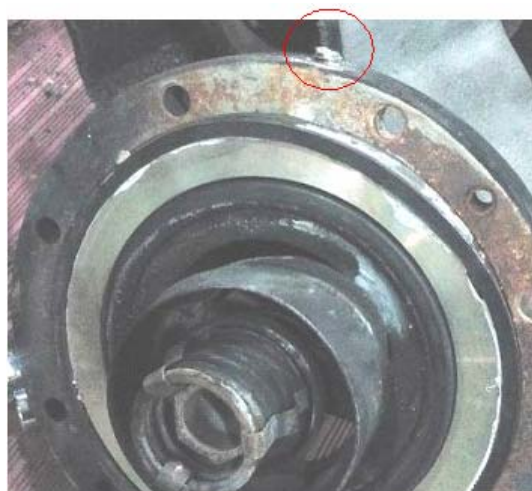
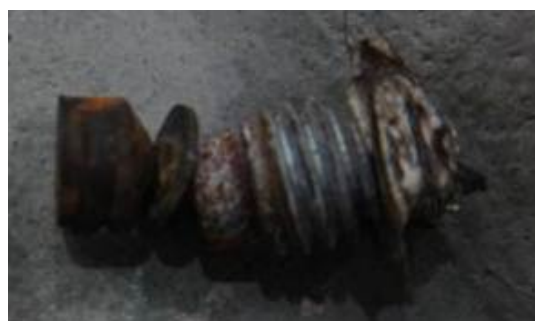
图6 组装错误的密封孔

部分厂家在组装时为了抽真空充氮气，在盖板上设计了密封孔，如图5所示，密封孔内依次塞入了橡胶垫、铜片，最后拧入螺栓，其正常结构形式橡胶垫的尖端应朝里。如果橡胶垫组装错误，尖端朝外，在塞入过程中易导致橡胶垫和铜片卡在密封孔中部的螺纹上，导致螺栓无法完全拧入，密封胶无法完全覆盖，如图6所示，最终水分可由此进入避雷器腔体内部。

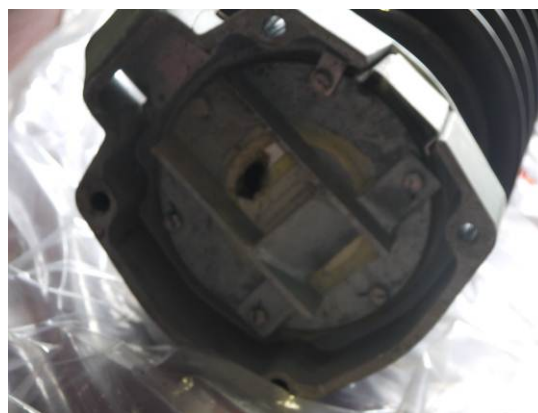
图7 防爆膜破损示意图

避雷器的防爆膜是整个设备结构中最薄弱的部分，用于故障时冲破释放压力。如果安装过程中受到冲击，同样极易破损，破坏密封结构。图7为某避雷器试验数据异常后进行解体检查，发现下端盖板防爆膜有孔洞，可能为运输、安装过程中受到尖端物体碰撞导致，同时取出内部电阻片柱，发现内部金属件和电阻片已受潮。

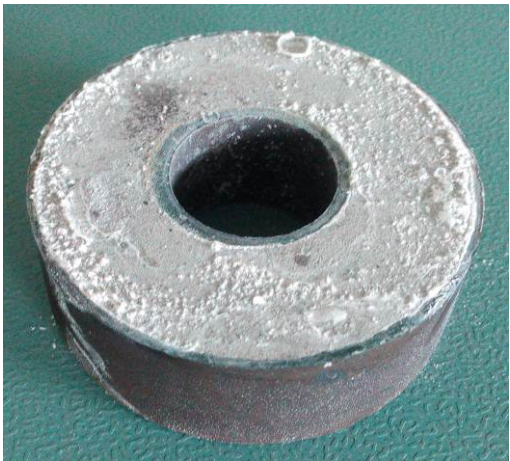
(b) 受潮电阻片
