线路故障引起主变差动误动作的原因分析与处理

摘 要: 110kV 线路因雷击发生两相短路接地故障, 线路保护正确动作, 变压器差动保护误动。通过对一、二次设备检查分析, 确认了造成变压器差动保护误动的主要原因是变压器保护未对区外故障所产生的零序电流进行处理造成, 并提出了改善措施, 以保证供电可靠性。

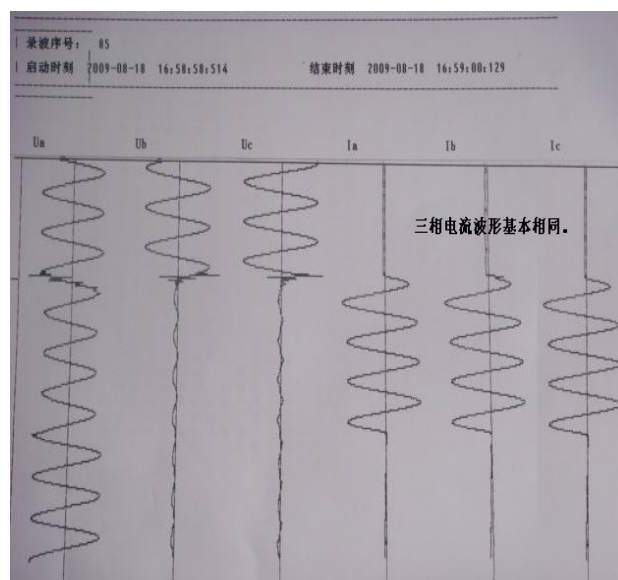
图 2 主变高压侧电流、电压波形图

相关专业人员仔细检查了故障线路保护录波波形和主变保护装置的动作信息及录波波形。由波形图 (见图 2) 可看出, 故障发生时 BC 相电压大小基本相等, 相位基本相同, 线路发生的是 BC 相间短路接地故障; 但故障电流却是 ABC 三相全部都有, 且大小也基本相等, 相位基本相同。作为终端变电站, 电源进线发生故障时, 因末端无电源不可能有正序和负序电流, 此 ABC 三相上的电流大小相等、相位相同, 必然是零序电流, 结合主变保护的动作信息, ABC 三相比率差动均动作, 且差动电流值也基本相等, 可以推断主变差动保护误动作是由于线路故障时的零序电流引起的。

（1）立即与保护厂家联系，对差动保护装置的软件版本进行升级，接线组别为Y-Y12变压器的星形侧也要采取滤除零序电流的措施，并对全市范围内的此型号主变差动保护进行一次普查，发现问题，立即整改。
