变电站开关柜绝缘改造典型设计

沙 骏

(盐城供电公司东台县域检修分公司, 东台市北关北路 57 号 224200)

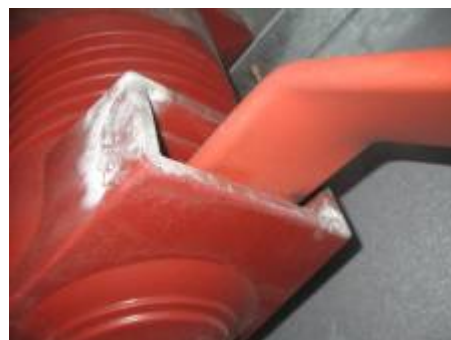
段时间后就发现局部放电现象。其中穿墙套管和电缆室中下支排对触头盒出口挡板放电最为严酷, 以海堰 110kV 变电站中的 24kV 为例, 放电现象严重, 放电故障典型, 见图 1、图 2。

图 1 触头盒支排出口处放电痕迹

(1) 为了解决触头盒与中隔板之间的放电问题，采用触头盒内径较小的产品，改善触头盒正对中隔板的圆弧面之间的电场分布，消除放电现象；

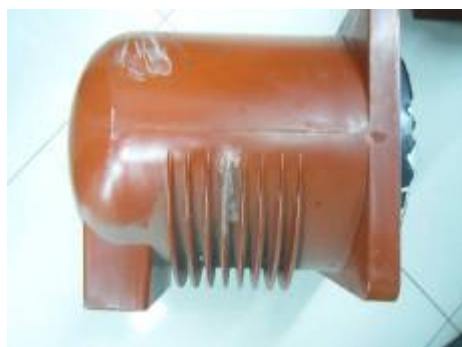
图 2 触头盒中部伞群放电痕迹

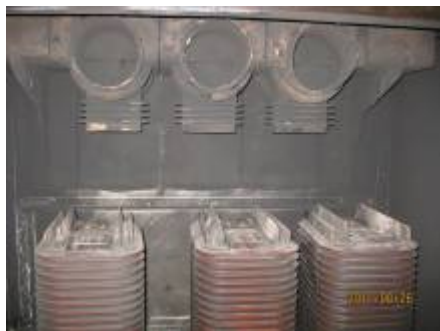
月份,扬州某 220kV 变电站 40.5kV 开关设备绝缘击穿发生短路爆炸事故。见图 3。

图 3 40.5kV 开关柜电缆室爆炸图

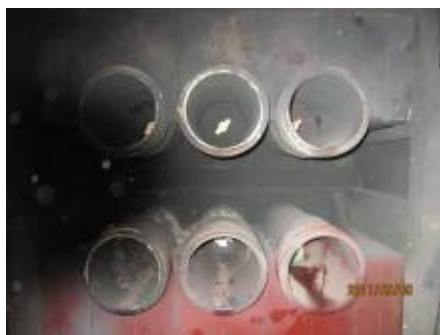
2011 年 9 月浙江绍兴某变电站 40.5kV 开关柜断路器室与电缆室相间短路,导致开关柜爆炸烧毁。见图 4。

图 4 绍兴某变电站 40.5kV 开关柜相间短路爆炸图

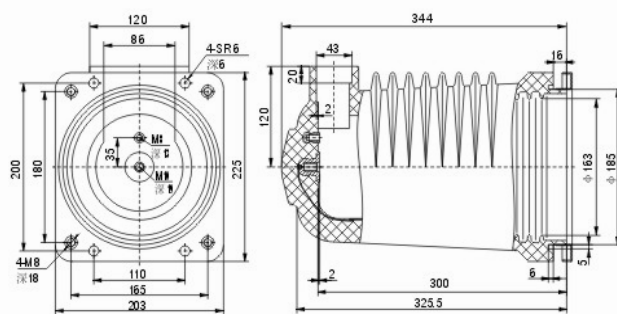
图 5 触头盒的外形尺寸图

故障根源分析,由前面的分析可知:进、出线支排触头盒顶部树脂外表面到中隔板的最大空气距离为 $(275-180)\text{mm}/2=47.5\text{mm}$,而静触头中心到中隔板的距离为 137.5mm。因此,静触头面对中隔板的圆弧面就相当于高压与之间的一块绝缘板。起着绝缘挡板的左右。有高压绝缘知识可知:高压到绝缘板之间的距离与绝缘板到地之间的距离有一个最为合适的比列,即 $D1/(D1+D2)=1/5-1/6$ 之间(见图 6),三者之间的位置关系满足了这个比列才会有最好的绝缘效果(验证方法:短时工频耐压与雷电冲击试验可以证明)。本柜中 $D1/(D1+D2)=70/135\approx 1/2$,远远大于 $1/5$ 和 $1/6$ 的比

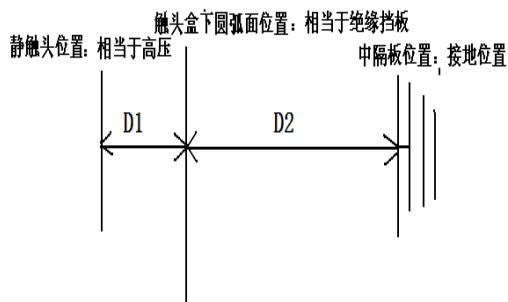
图 6 绝缘板与高压和地之间的位置关系图

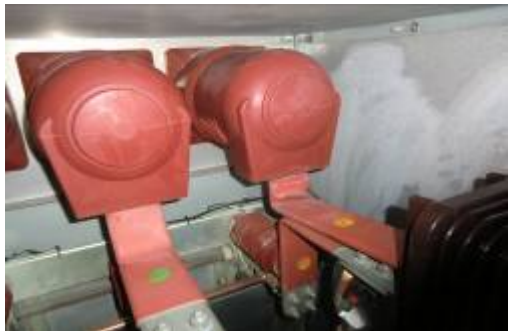
触头盒出线口处的下支排折弯设计不好，将导致支排折弯处对触头盒出线口挡板放电，见图 7。

图 7 支排折弯处对触头盒出线口挡板放电

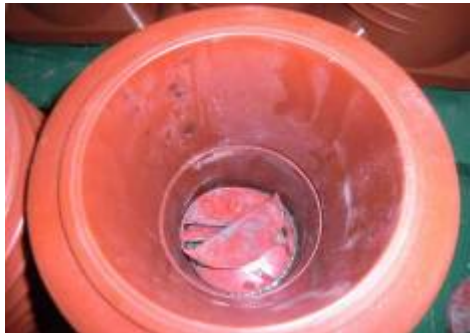
图 8 套管内部放电图

穿墙套管故障图片见图 8 和图 9 为高压母排对套管内部放电痕迹。图 10 为套管外伞群的沿面放电烧蚀痕迹。

(2) 选用带双屏蔽的穿墙套管产品。改善套管安装面周围的电场分布，降低其电场值，提供局部放电电压。使开关设备在正常运行电压下，套管周围不会发生局部放电现象。

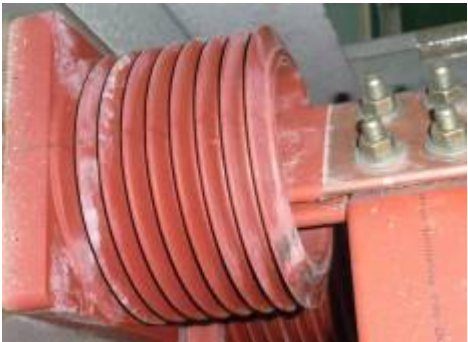
图 9 套管外伞群沿面爬电

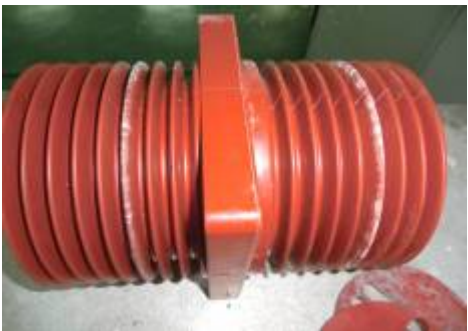
图 10 套管中部伞群放电痕迹

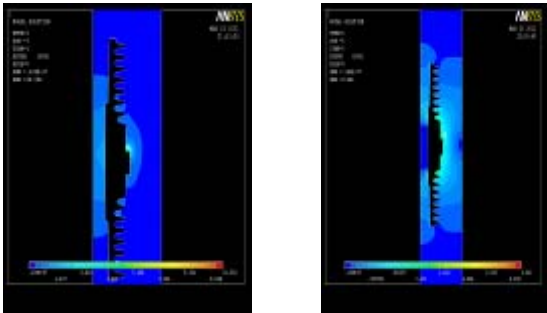
为了提高穿墙套管绝缘安全性能，本改造技术方案决定采用带双屏蔽套管来取代原有不带屏蔽设计的老产品。并对两种不同设计的产品性能与电场分布进行了仿真分析。由仿真结果电场分布图可知，不带屏蔽设计的穿墙套管，其电场集中与安装金属板孔周围，这种电场分布容易导致局部放电。带双屏蔽设计的穿墙套管的金属安装板周围空气中电场分布均匀，不容易导致局部放电，从而提高其绝缘安全性能。见图 11。

图 11 不带屏蔽的套管电场分布 带双屏蔽套管电场分布

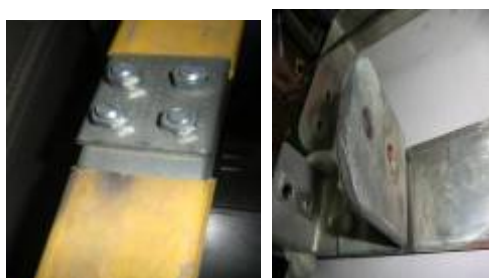
金属尖端放电是绝缘设计中必须关注的问题，特别是母排端部，如果不采用正确的倒圆角工艺处理，在湿度大的环境下，很容易导致在正常运行电压下产生放电现象。

图 12 母排端部金属尖角处理不规范

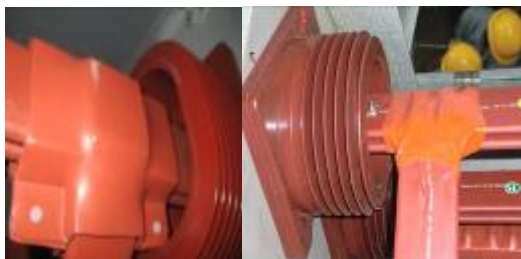
图 13 改造前及改造后搭接处包封效果图

(3) 采用进口制作的自粘硅胶带对母排搭接处进行包封，防止出现热缩套管包封方式所存在的问题；

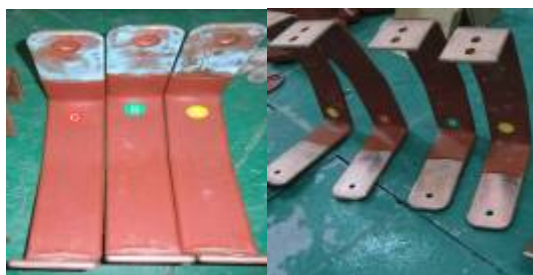
图 14 改造前支排及改造后支排处理效果图

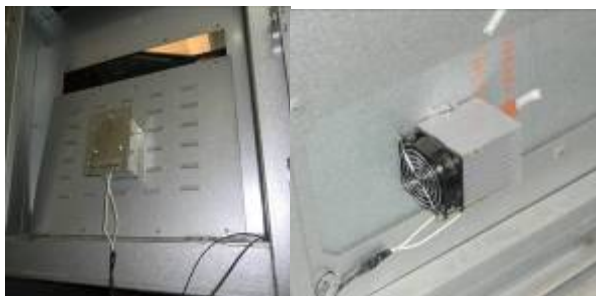
图 15 改造后母线可带电更换式的风扇加热器图

(6) 在母线室后柜门处加装可更换式的带风机加热器，一旦加热器损坏，可以带电安全更换，确保主母线不停电，而柜内湿度环境又能安全地得到及时改善。
