输电线路引流线及其连板发热缺陷的处理与改进措施

(南京供电公司，江苏 南京 210019)

摘 要：输电线路引流线及其连板发热是输电线路在运行过程中，尤其是在大负荷运行的过程中存在的一类常见缺陷。该类缺陷一般通过红外测温等手段发现。本文分析了输电线路引流线及其连板发热的主要原因，阐述了带电处理这一缺陷的主要步骤，从班组操作实践的角度提出了改进后的处理方法。

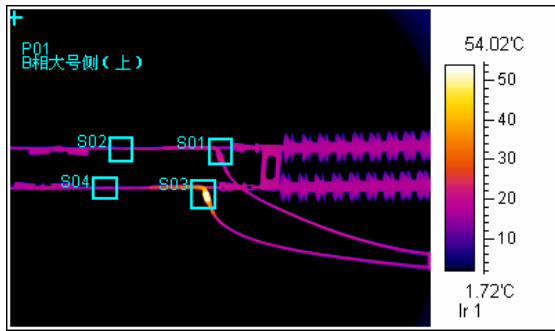
图 1 缺陷点红外测温图像

在“迎峰度夏”期间，输电运检工区红外测温的重点集中在工区所辖及代维的 110kV 及以上线路的耐张杆塔引流线及其连板，测温中发现的温度异常情况如表 1 所示。

缺陷点的典型红外测温图像如图 1 所示。

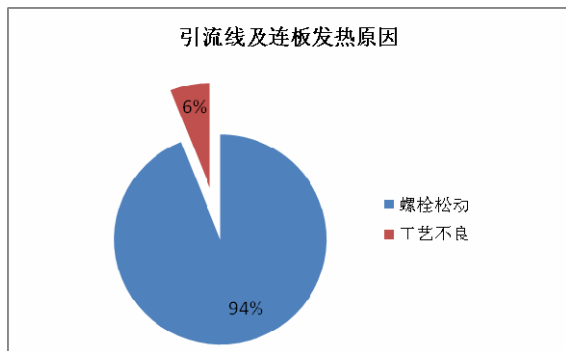
图 2 发热缺陷原因

如图 2，据统计，2012 年高压带电班共处理引流线及其连板发热缺陷 33 起，其中由于螺栓松动导致的缺陷有 31 起，工艺不良 2 起。可见，由于螺栓松动引起的引流线及连板发热是缺陷最主要的存在形式。

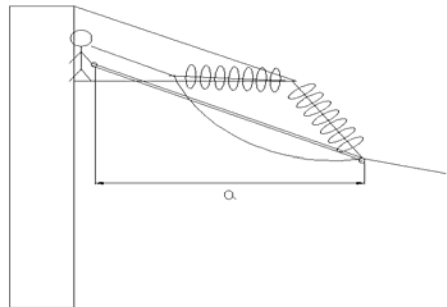
图 3 缺陷处理示意图

如图 3 所示，对于螺栓松动引起的引流线发热

缺陷，可以通过停电后紧固螺栓和带电紧固螺栓两种方式消缺；对于因工艺不良、引流线及连板氧化、腐蚀等原因导致的缺陷，则需要通过结合停电大修的方式消缺。

高压带电作业班主要从事输电线路的带电检修、消缺工作，因此主要介绍带电紧固螺栓，消除发热缺陷的方法。整个消缺作业流程主要由以下步骤构成：

- 1) 利用便携式红外测温设备测量作业点的当前温度，以便确定是否能够保证作业人员的安全。
- 2) 地面作业人员整理软质吊篮（或软梯），作为等电位进入电场工具。
- 3) 作业人员登杆挂接滑车组、传递绳和保护绳，准备等电位进入电场。
- 4) 等电位作业人员穿戴屏蔽服和导电鞋，经过安全检查后，经由吊篮（或软梯）进入电场，特别注意在进入等电位时需要迅速接触导线，避免导线长时间对等电位作业人员放电。
- 5) 等电位进入电场完毕后，通过塔上人员调整吊篮或滑动软梯到达缺陷点，利用扳手等工具紧固螺栓。
- 6) 螺栓紧固完毕后，采取与上述步骤相反的步骤脱离电场，消缺作业结束。
