输电线路防雷问题浅析

(启东市供电公司, 江苏 启东 226200)

摘要:近年来,随着电网的快速发展和强对流天气的增多,雷击跳闸故障呈现出一些新的特点,另外由于目前电网新建改造步伐的加快,一些新技术、新设备也逐步在电网改造中进行应用。本文主要通过对启东地区 2008 年至 2010 年输电线路雷击跳闸故障特点分析,探讨本地区有针对性的防雷设计、改造、运行方案,以提高输电线路防雷技术及管理水平。

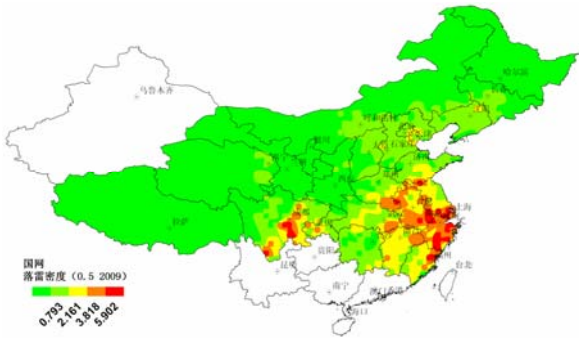
图 1 国家电网辖区 2009 年落雷数分布图

启东地处沿江、沿海地带,雨季雷电活动较为频繁,年平均雷暴日为 40 d/a,根据“国家电网辖区 2009 年落雷数分布图”统计,启东地区落雷密度 3.818 次/(km²·a);实际上,现行标准中用 $N_g = \gamma \times T$ 计算落雷密度,通常在 40 雷暴日情况下,取 $\gamma = 0.07$ (经验数据),对应的年落雷密度 N_g 为 2.8 次/(km²·a) 比实际统计值偏低。如图 1 所示。

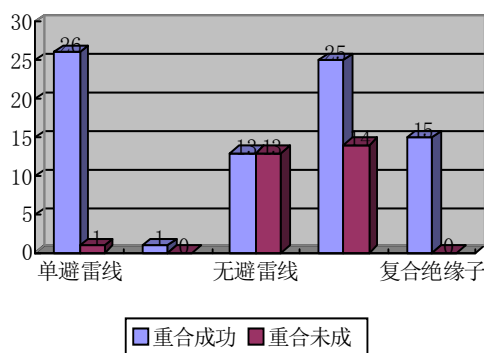
图 2 35kV 线路雷击跳闸情况统计表

1) 35kV 线路 54 次雷击跳闸中,发生在有避雷线的线路 27 次,其中 26 次重合成功;发生在无避雷线的线路 26 次,重合未成 13 次。由于 35kV 线路多为运行年限较长的老旧线路,线路杆塔多为水泥拉线杆,避雷线的防雷击效果并不明显,但由于避雷线的屏蔽、分流、耦合作用,使作用于线路绝缘子串上的过电压降低,降低了雷击直接导致绝缘子损坏、脱落的而引发断电的概率。

2) 2008 年至 2010 年雷击跳闸重合未成的线路均发在瓷绝缘子或瓷横担绝缘子上。35kV 系统为中性点不直接接地系统,发生单相接地故障时,可以继续运行,但由于瓷绝缘子在长时间运行后,电气性能、机械性能下降,遭到雷击后容易损坏、脱落形成线路雷击永久性故障,使线路重合闸失败。而与之比较使用复合绝缘子的线路,雷击后虽有雷击痕迹,但暂未发现因雷击导致断裂的情况发生。

3) 35kV 线路雷击杆塔高度从 15m~38.5m 呈不规则分布,无明显特征。

4) 35kV 线路雷击故障中耐张杆塔 6 基,直线杆塔 45 基,与本市 35kV 线路耐张塔与直线塔比例基本持平,因此无法进行规律判定。

1) 结合电网改造方案逐步进行线路老旧改造，考虑启东地区雷电活动频繁，在对 35kV 线路改造时优先考虑全线架设避雷线方案。目前 35kV 志海线、龙南线老旧情况严重线路改造正在实施过程中。

2) 改造接地网，降低接地电阻。2011 年 4、5 月份我市对近年无整改计划的老旧线路的接地网进行了全面整改，同时对 8 条无避雷线的线路增加杆塔接地。通过降低接地电阻及增加杆塔接地的方式来降低雷击塔顶电位，提高线路的耐雷水平，防止反击故障发生。

3) 将瓷绝缘子更换成复合绝缘子，以减少线路雷击后绝缘子损坏导致线路断电的情况。2011 年启东市共对 12 条 35kV 线路更换复合绝缘子 570 串，涉及线路杆塔 189 基，除原瓷横担绝缘子外，已全部更换完毕。

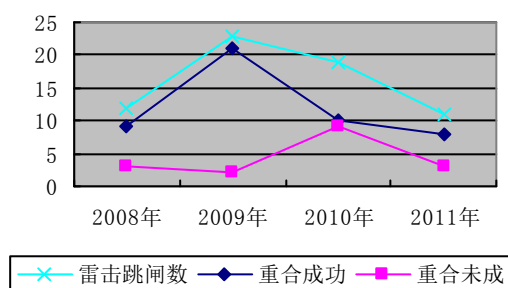
表 3 35kV 线路 2008 年~2011 年雷击跳闸对比图

如图 3 所示，2011 年统计 35kV 线路雷击跳闸总数同比 2009 年、2010 年有明显下降，基本与 2008 年持平，考虑线路持续老化及年度雷电活动强度等多种因素，本市针对 35V 线路制定的防雷整改方案对提高线路防雷水平起到了一定作用。
