一起 110kV 电缆线路特殊部位发热的分析处理

(南京供电公司, 江苏 南京 210019)

摘 要: 针对发生的一起 110kV 电缆终端构架螺栓温度异常缺陷, 通过对电缆设备进行检查分析, 最终确认由于接地网和中间接头处护层接线连接错误是导致温度异常的主要原因, 并针对这一情况, 采取了相应的处理对策, 为今后类似问题的解决提供参考。

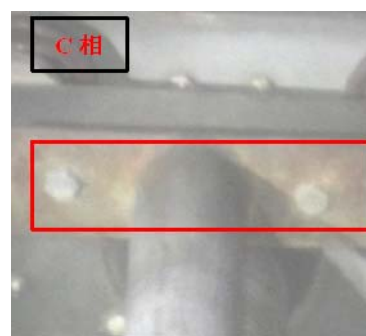
2013 年 01 月 10 日 08 点 50 分: 南京供电公司输电运检工区运行人员在对 110kV 莫虎#2 线#1 塔电缆终端进行例行测温时发现: B、C 相终端构架撑杆螺栓(图 1、图 2)存在明显温度异常。

图 2 C 相终端构架撑杆螺栓

措施一：#1 塔 A 相电缆终端接地电阻偏大，原因是由于 A 相接地线与地下接地网之间没有可靠连接，焊接部位存在虚焊、未焊透现象，针对这种问题，工作人员采取在电缆站柱底部横向加装一根扁铁，通过扁铁将 A、B、C 三相站住紧密连接在一起，并从接地网单独引出一根接地扁铁与横向扁铁相连（图 10），确保三相终端接地可靠、均匀。

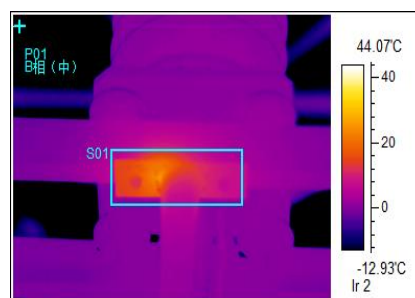
图 3 B 相构架撑杆螺栓红外图

A 相构架撑杆螺栓最高温度与 B 相构架撑杆螺栓最高温度的温差为 23.24℃（图 3），A 相构架撑杆螺栓最高温度与 C 相构架撑杆螺栓最高温度的温差为 29.52℃（图 4）。

故该缺陷属于严重缺陷。见表 2。

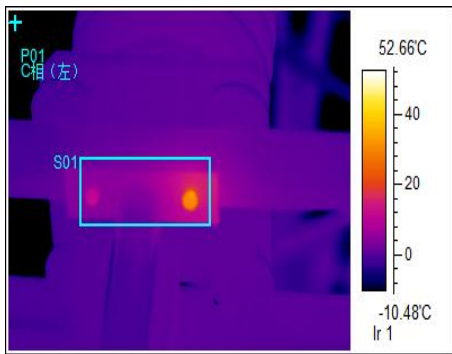
图 4 C 相构架撑杆螺栓红外图

$$\delta = (32.02 - 29.52) / 32.02 \times 100\% = 92.2\% > 80\%$$

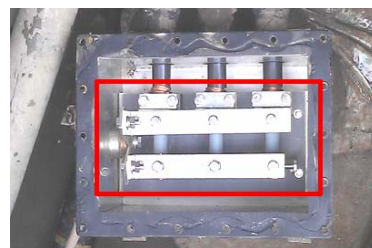
1 月 24 日，对 110kV 莫虎#2 线中间接头处进行检查，此接头是莫愁变改造时新增，为绝缘中间接头，安装有接地箱一个，用钳型电流表测量接地箱外壳接地线电流为 90A，接地电阻为 0.3Ω ，打开接地箱后发现：接地箱内 A、B、C 三相同轴电缆各自与铝排相接，并通过横向铝排短接后直接接地（图 6）。

图 6 接地箱内部

根据图 7 所示，分析可以确定，由于安装连接方式错误，导致铝排接地，是产生环流的主要原因。

措施二：针对接地箱内铝排安装错误的问题，工作人员将原有的连接铝排拆除，把接地箱内的同轴电缆和铝排按照设计要求重新连接，并用环氧泥将保护箱密封，防止水汽进入（图 11）。

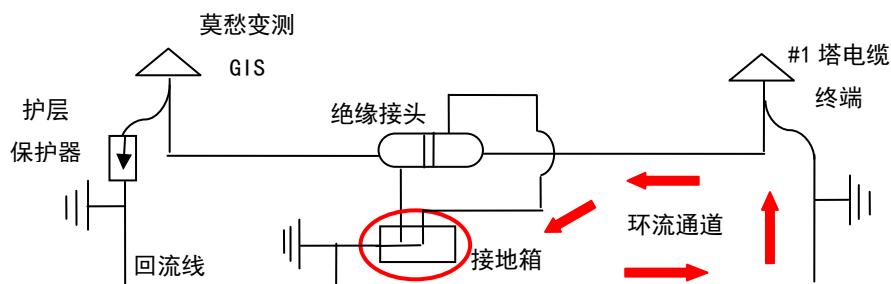
图 7: 110kV 莫虎#2 线安装现场电缆金属护层接地方式简图

根据现场情况绘制出 110kV 莫虎#2 线莫愁变至#1 塔段电缆金属护层接地方式简图（图 7）。

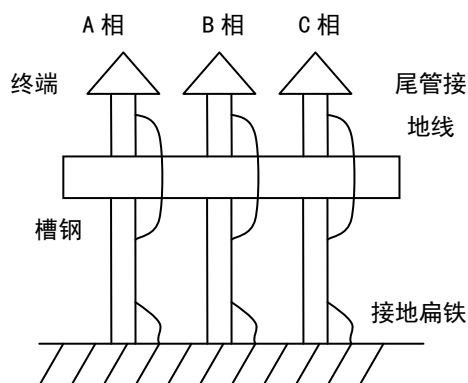
图 8: #1 塔电缆终端构架简图

电缆终端构架螺栓属于电流致热型设备，电缆构架接地系统（图 8），可以近似等效于三个²并联的电阻（图 9），根据公式： $W=U \cdot t/R$ ，当 U 、 t 为恒定值时，电阻越大， W 就越小，由于 $R_A > R_B$ 、 R_C ，

故 $W_A < W_B$ 、 W_C ，表现出来就是：B、C 相构架处螺栓温度高，而 A 相构架处螺栓温度低。

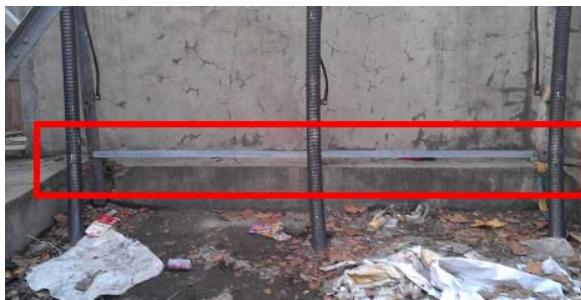
图 10：处理后的#1 塔电缆终端接地系统

检测结果显示：通过改善接地和重新搭接铝排后，终端构架接地电阻明显降低，回流线内部的环流消失、螺栓节点处的温度下降到正常区间。

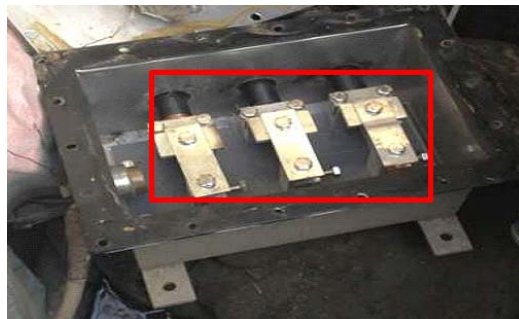
图 11：铝排改接后的接地箱内部

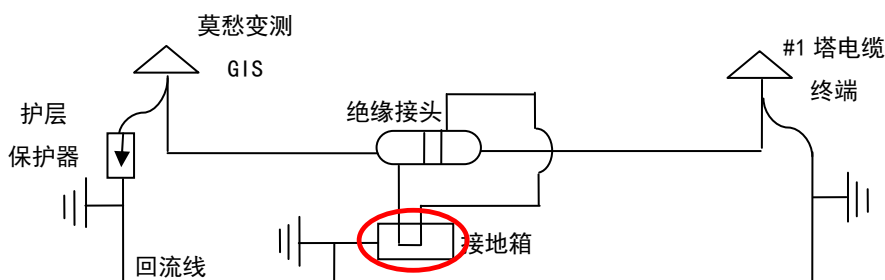
改接后，绘制出 110kV 莫虎#2 线莫愁变至#1 塔段电缆金属护层接地方式简图（图 12）。

图 12：110kV 莫虎#2 线电缆金属护层接地方式简图
