# 超临界机组金属部件制造质量常见重大缺陷及对策

**摘 要：**本文论述了在当前设备供应的环境下，超临界机组金属部件制造质量常见的重大缺陷及其原因，并提出了解决对策。

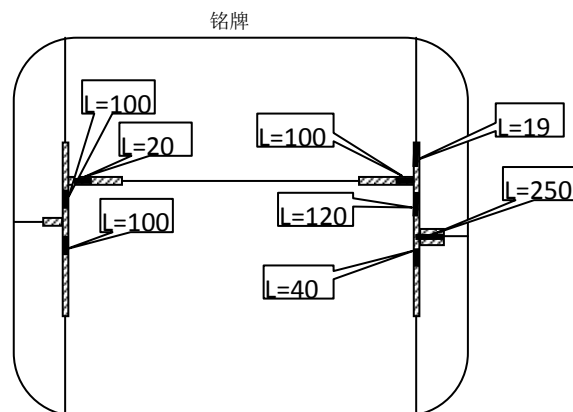
图 8 压力容器对接焊缝缺陷照片

对丁机组疏水扩容器超声波检验发现筒体纵焊缝、环焊缝 UT 检测时, 共发现 8 处超标缺陷, 波幅高度  $SL+(8-16)dB$ , 评定为 III 级。位于焊缝中心, 位置及长度见图 8。

(1) 认真执行焊接作业指导书的要求进行焊接、热处理工作。

(2) 选择合适的检验时机进行检验，焊后需要热处理的必须在最终热处理后进行无损检测。

(3) 加强无损检测人员的技能培训和职业道德教育，使检测人员能在检测中认真负责并有能力发现能够发现的超标缺陷。
