汽轮机关键辅机不稳定振动监测与故障诊断技术

刘晓锋, 卢修连, 何利鹏, 何小锋

(江苏方天电力技术有限公司, 江苏 南京 211102)

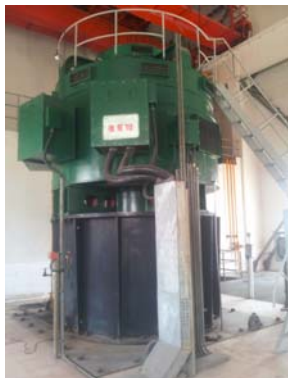
图 1 #10 循环泵外观图

XX 电厂#3 机组采用 4 台 KSB 立式斜流循环泵。而#4 机组采用 2 台长沙水泵厂循环泵 (即#9、#10 循环泵), 型号 88LKXA-17.9 型立式斜流泵, 扬程 17.0m, 流量 36720m³/h, 重 83000kg。投产 9 年来, #9、#10 循环泵运行状态一直良好, 2014 年将#10 循环泵配套电机改为 330/370rpm 双速运行, 外观部分如图 1 所示, 循环泵叶轮见图 2。#10 循环泵改造后, 在低转速状态与#9 循环泵并列运行时, 出现轴向振动高且大幅波动的情况, 有时甚至达到 0.11mm。

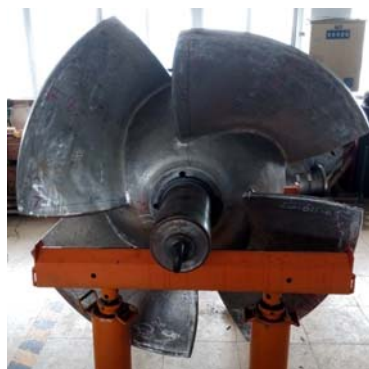
图 2 循环泵叶轮

从测试数据来看, 电动机上部轴向振动值偏大, 工频分量较小, 主要为 21Hz 频率成分, 计算发现该频率与转速的 4X 倍频吻合。从降速波特图来看, 断电后该频率并未立刻消失。工频成分较小, 说明转子平衡情况较好, 断电后该频率依然存在, 说明振动和电动机磁力无关, 考虑到该泵叶轮具有 4 个叶片 (图 2), 说明该频率为泵叶片通过频率, 分析该振动问题与流体紊流有关, 有可能

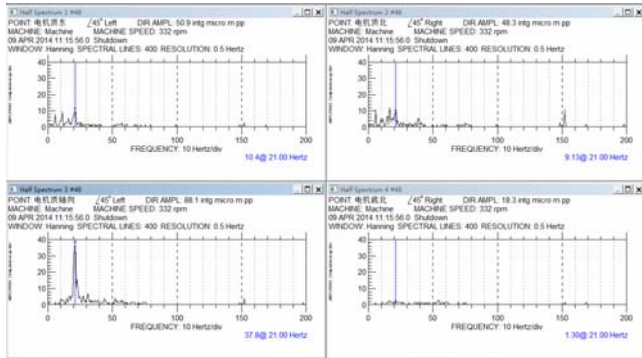
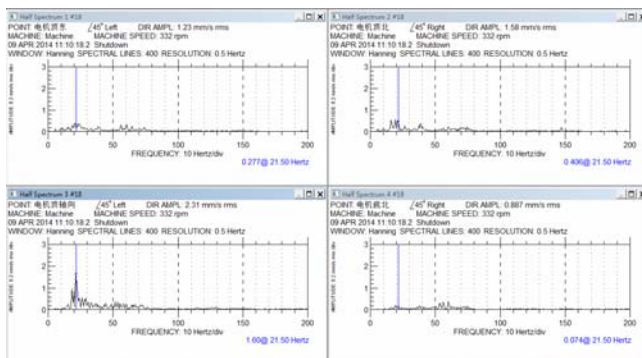
该循环泵由单速改为双速运行后, 在低转速下运行时, 电动机上部轴向振动值偏大, 且电机有明显异音, 高转速下振动情况正常。现场测试各测点振动频谱图如图 3~4 所示, 降速波特图如图 5 所示。从测试数据来看, 电机上部水平向振动位移值不超过 55μm, 振速值不超过 2.0mm/s, 轴向位移值在 90μm 左右, 振速值在 3.3mm/s, 偏大。从测试频谱图看, 工频分量较小, 主要为 21Hz 的频率成分, 此时工作转速 330rpm, 工频为 5.5Hz, 21Hz 为其 4X 倍频。从降速波特图来看, 断电后故障频率并未立刻消失。现场未听到明显异音。

该循泵改为低转速运行后，偏离原始设计工况，流体出现紊流，导致出现较明显叶片通过频率。

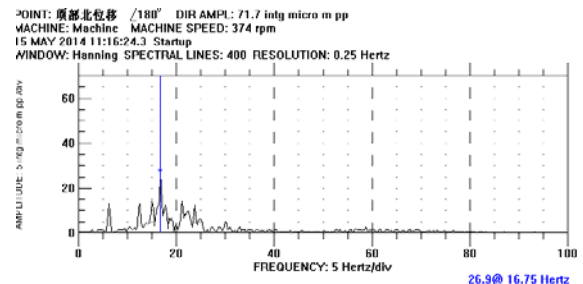
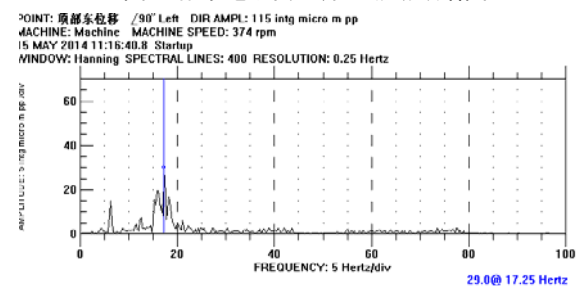
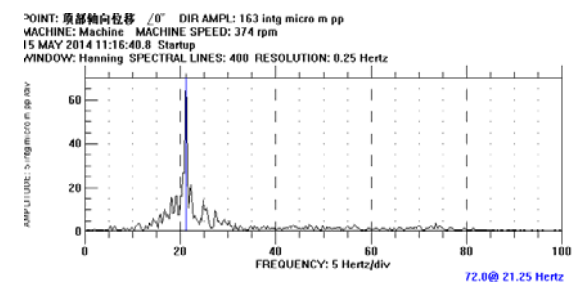
μm ，测试电机轴向振动速度为 3.6mm~5.5mm/s。测试电机振动偏大，电机径向和轴向振动均有一定程度的波动，测试振动工频成分均较小，测试振动成分主要为 16~21Hz，振动主要为 4X 倍频分量，且波动较大，主要为流体通过叶片时产生的频率成分。测试循泵电机东西、南北、轴向振动频谱图如图 6~8 所示。

#10 循泵目前在低速和高速运行时都出现了振动超标的情况，而且由原来只有低速运行轴向振动略高的情况发展到径向振动也超标。循泵低速、高速运行时振动特征相同，测试循泵电机振动偏大，电机径向、轴向振动均有一定程度的波动，工频分量较小，主要为 16~21Hz 振动分量，以 4 倍频成分为主，与叶片通过频率一致。振动波动主要可能为循环水泵出现紊流，且恶化速度较快，建议对水泵进行检修。

厂里对#10 循环水泵进行检查，解开对轮后，测量发现水泵提升量由 5mm 增大到目前的 30mm，进一步检查发现导轴承与轴套磨损严重。分析原因主要是低速运转时泵内流体的紊流导致泵振动过大，加速了导轴承和轴套的磨损，而进一步导致叶轮晃度增大，泵运转时导致循环水泵叶轮晃度增大与叶轮室发生碰磨，泵与叶轮室间隙过大，大量回流的产生，加剧了流体的紊流状态，因此泵在高速运转时振动也变差。经对循环水泵叶轮修复，导轴承和轴套更换后，循环水泵高速运转时运行电机振动正常。

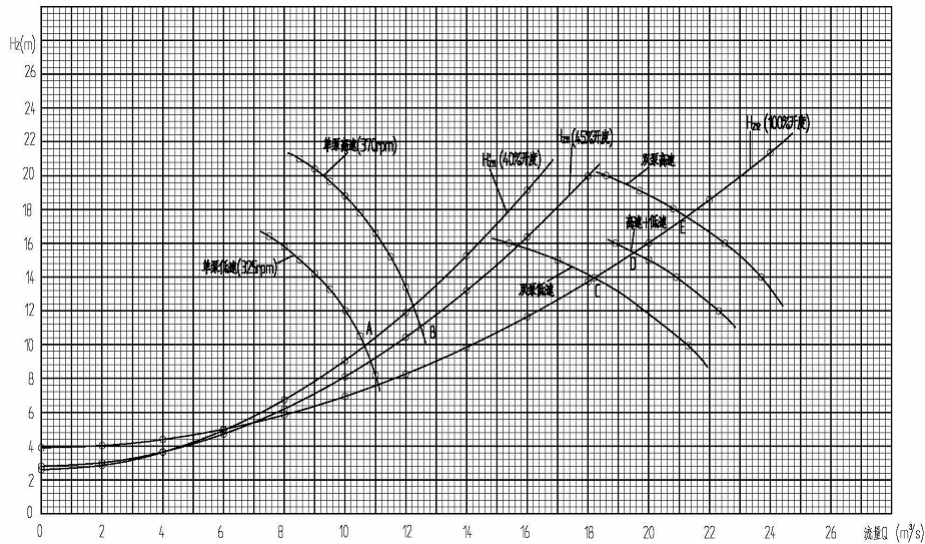
图 9 600MW 机组循环泵运行工况图解

现有泵运行工况图解分析见图 9。一机一泵低速运行时，工况点为 A 点；一机一泵高速运行时，工况点为 B 点；一机二泵低速运行时，工况点为 C 点；一机二泵高低速运行时，工况点为 D 点；一机二泵高高速运行时，工况点为 E 点。

D 点工况比较接近低速泵扬程曲线的拐点，如果回水阀开度不是 100%，回水阀稍微关小一点的话，则 Hz 曲线要变陡，工况点扬程可能越过拐点，泵将处于不稳定工况区发生振动。

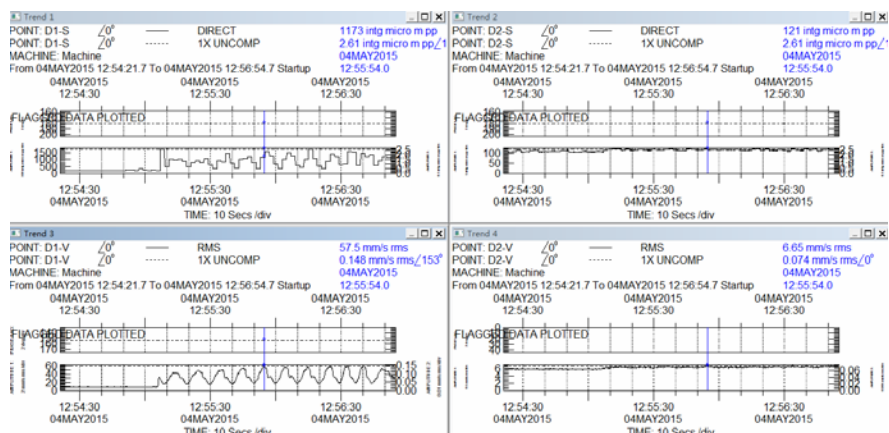
泵并列运行时，较单泵运行时振动大幅增加的原因可能是管系间发生了拍振。一方面振动数据说明拍振存在，泵并列运行时，出口门后管道振动趋

势显示周期性变化并伴随周期性噪音，振动波形呈现拍振特性，频谱显示 1Hz 分辨率内有两个频率极为接近的振动分量。另一方面，现场并泵运行时两台驱动电机的转速可能存在小的转速差。因此作用在管道上的 2 个 6X 激振力频率就非常接近，使管系产生振动，其振幅时强、时弱，呈周期性变化，在交变外力的作用下管道出现疲劳裂纹。一旦停运其中一台泵，即其中的一个 6X 激振力消除，拍振

图 10 测点在乙泵，乙泵单独运行，然后开丙泵，乙丙并列运行

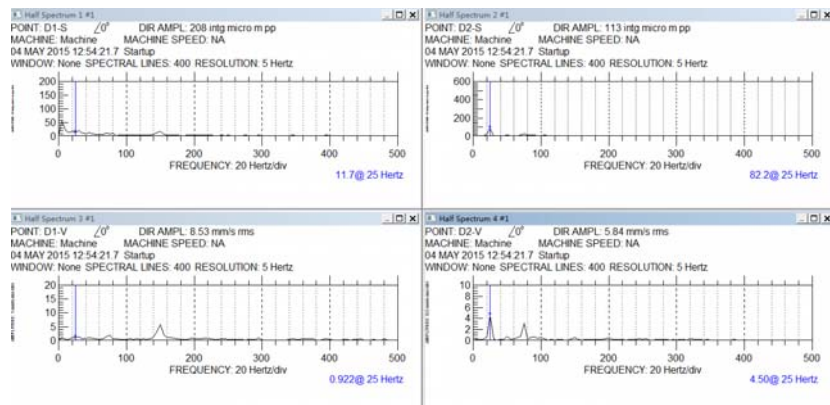
泵单独运行时，泵出口门后管道振速仍然偏高，而且以 $6X$ 振动分量为主（凝泵 II 级叶轮叶片通过频率），说明泵出口处流体存在较大幅度脉动，不能排除泵发生气蚀导致的流体脉动对泵出口门后管道产生了 $6X$ 激振力。

图 11 乙泵单独运行频谱

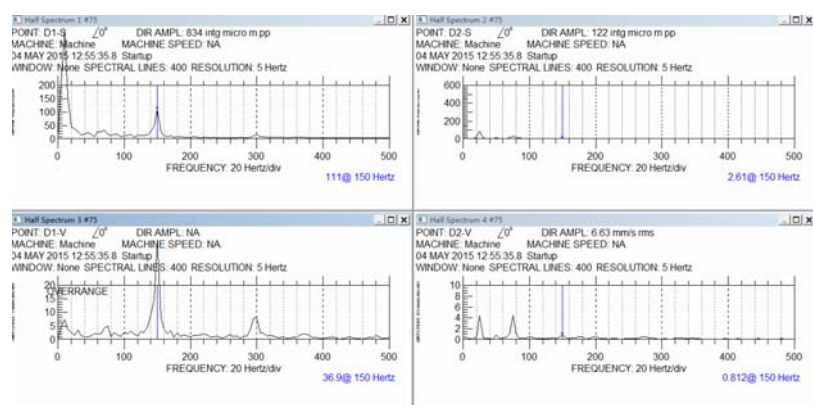
图 12 测点在乙泵，乙丙并列运行频谱

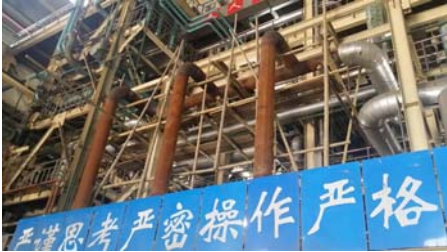
图 12 凝泵出口管道改造后结构

(1) 利用#1 机组检修机会，电厂对#1 机组 II 级凝泵出口管道进行了改造，(改造前竖直出口管道与母管直接连接，改造后如图所示为 45° 弯头连接如图 12 所示)；泵出口叶轮叶片数量保持原设计 6 片。启动运行发现并泵运行时出口管道仍然有拍振现象，甲泵出口管道振动在 10~35mm/s 波动，如图 13 所示。

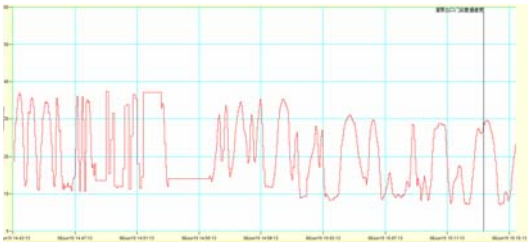
图 13 #1 机 II 级凝泵出口管道改造后甲/乙并泵运行振动
(叶片数未改)

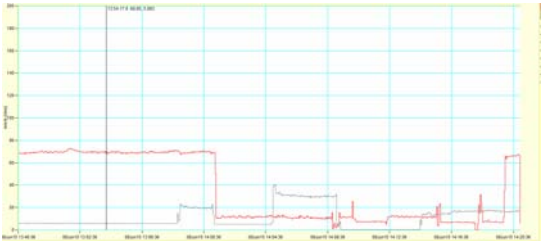
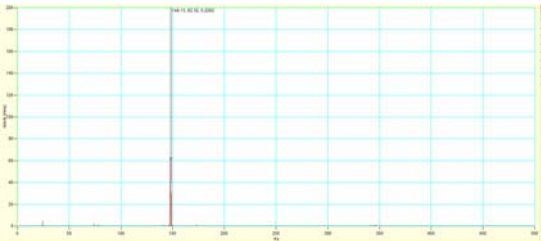
(2)#2 机组 II 级凝泵出口管道结构没有改变，将乙泵叶轮叶片数量由 6 片改为 7 片。乙泵与丙泵并列运行，拍振现象消失，振动较改造前有明显改

善，但出口管道在垂直于进出水方向的振动仍然偏高接近 70mm/s，而进出水方向振动在 15mm/s 左右，如图 14 所示。如图 15 频谱所示，经分析出口管道结构在垂直进水方向的固有频率与叶片通过频率接近，有共振现象。

(3) 通过第一阶段对#1、#2 机组 II 级凝泵振动的测试和振动处理，建议消振措施是，一方面至少应将一台凝泵叶轮叶片数量改为 7 片，改变叶片通过频率，当两台凝泵并列运行时，避开共振；另一方面由于出口管道的原结构在垂直进水方向的固有频率接近于叶片通过频率 6X(叶片数未改变前)，会导致结构共振，建议出口管道结构也进行相应改造。

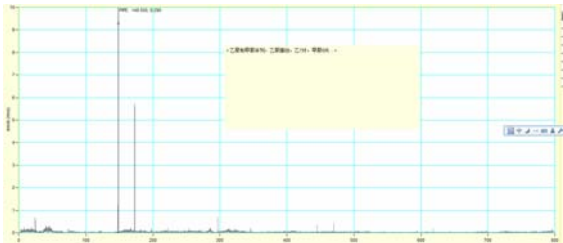
定性分析认为 6 片叶片的水流激振力要高于 7 片叶片的水流激振力，由于较高的水流激振力导致 6 叶片泵并列运行时发生拍振，这可以由#1 机组 II 级凝泵出口管道改造后，叶片仍保持 6 片并列运行时，系统仍产生拍振来验证。另一方面，由于叶片为 6 片时产生 6X 通过频率与改造后的管道结构频率仍较为接近，因此甲/乙（甲泵仍为 6 片）并列运行时，尽管振动大幅改善，但比乙/丙（均改型为 7 片）振动偏高，如图 16 频谱所示。

图 16 甲/乙并泵运行时，乙泵出口管道振动频谱

（6）关于#1 机组 II 级凝泵的改造，由于凝泵出口管道结构已经更改，建议进一步将凝泵 2 级叶轮叶片数量改造为 7 片，至少改造 2 台。

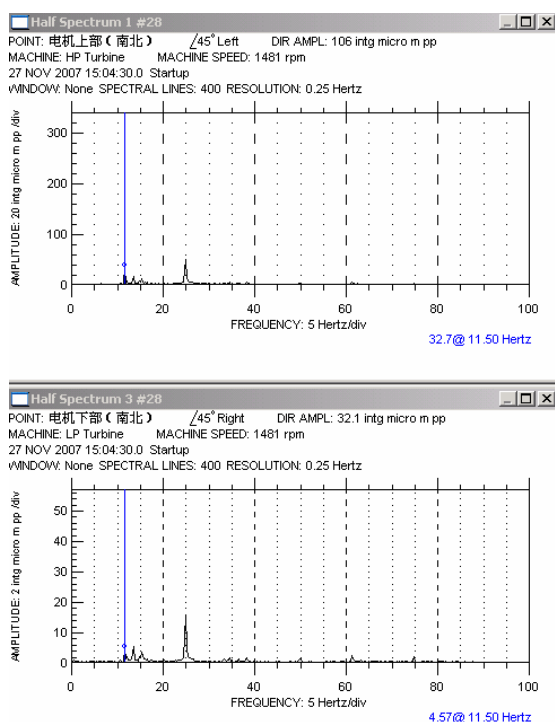
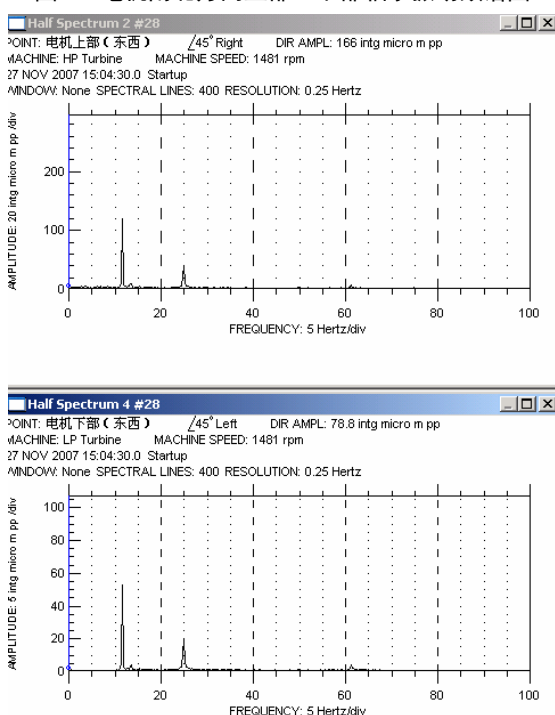
2007 年 11 月 27 日，对凝泵电机进行第一次测试，由于设备处于运行装态，不便安装键相传感器，采用模拟键相触发。测试一小时，测试数据见表 3。图 18～图 19 为电机上部轴承、下部轴承振动频谱

(1) 电机带泵运转时, 上部导向轴承振动严重超标, 东西方向径向振动尤其严重。上导轴承东西方向振动的波动范围为 $120\mu\text{m} \sim 200\mu\text{m}$, 导致波动的主要频率成分为 11.5Hz, 这一频率成分的波动范围是 $46\mu\text{m} \sim 119\mu\text{m}$ 。

(2) 电机上部轴承振动的工频分量偏大达到 $60\mu\text{m}$, 幅值较为稳定; 下部轴承振动工频分量小于 $28\mu\text{m}$, 幅值稳定, 振动良好。

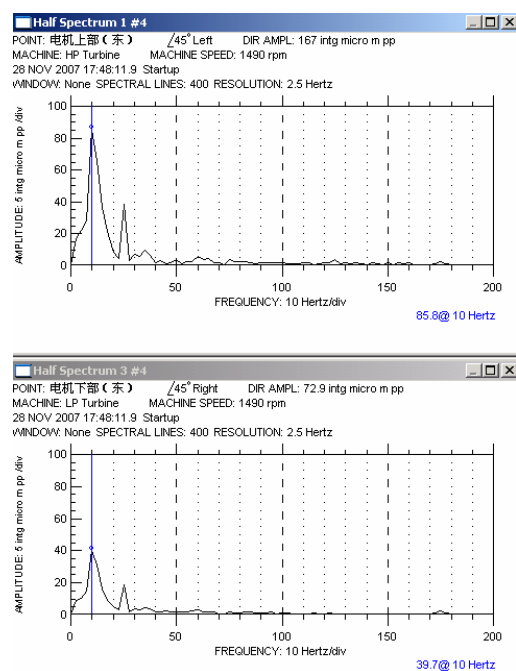
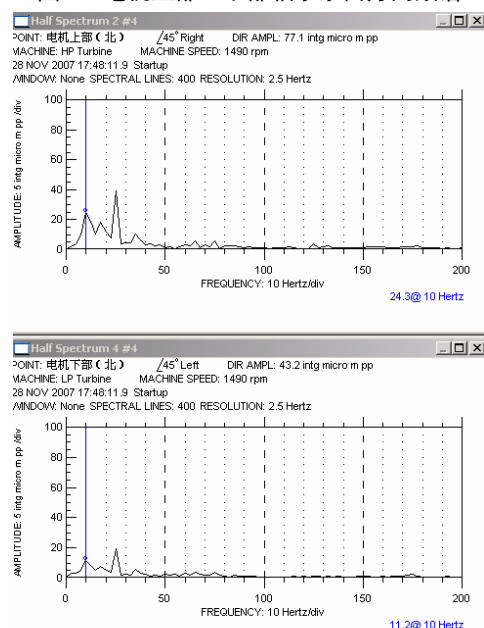
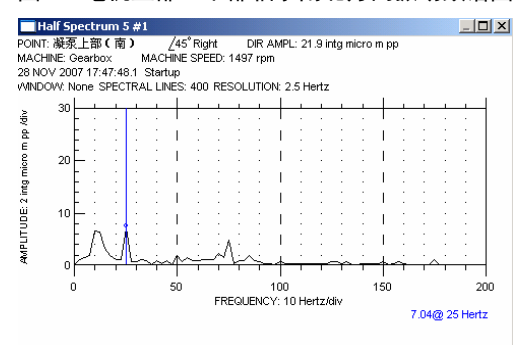
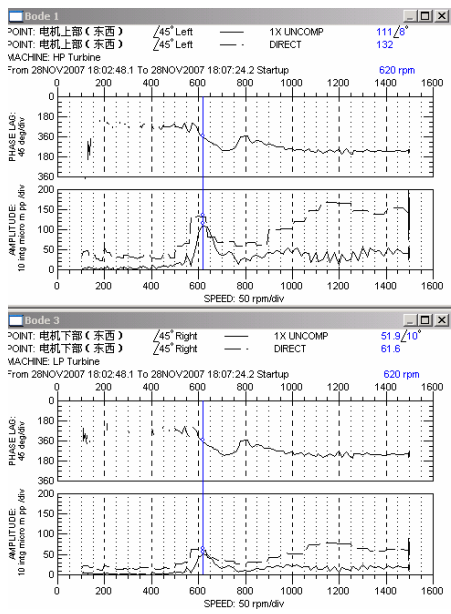
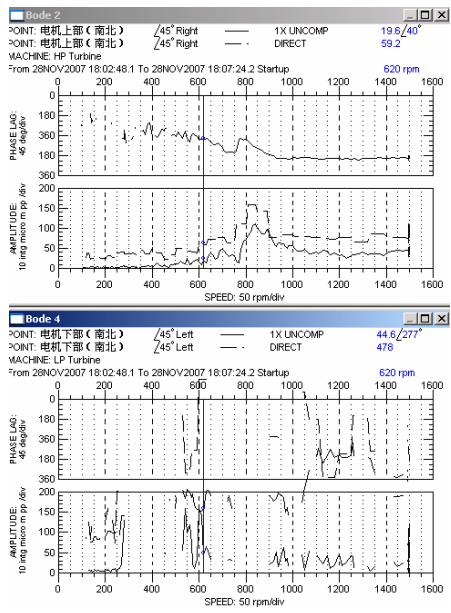
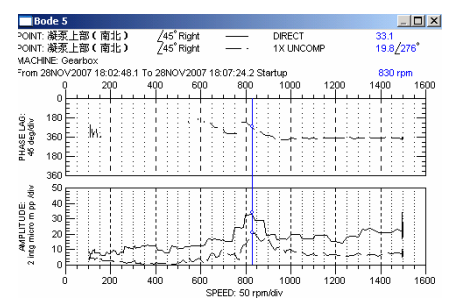
2007 年 11 月 28 日, 对凝泵电机进行第二次测试, 停机安装了键相传感器, 测试了电机带泵运转升降速振动情况。图 20~图 25 为电机上部轴承、下部轴承以及凝泵上部轴承振动频谱图和波特图。

(6) 电机轴承升速波特图在 11.5Hz 处有峰值。

(1) 导致 11.5Hz 频率成分的可能原因是,轴承外圈与轴承室配合间隙较大,产生旋转松动;或轴承保持架磨损,游隙偏大;电机推力头松动;电机机座与泵机座接触不良;电机安装水平度、垂直度差;电机驱动端对轮瓢偏或转子晃度大。

(2) 电机带泵运转后,电机转子受热膨胀上浮,推力头与推力瓦块接触不好,造成电机顶部偏摆过大,激发了电机壳体的固有频率(11.5Hz)。(常见于驱动端导向轴承为滚珠轴承,若为滚柱轴承一般不会有问题)

(5) 凝泵轴系发生类似汽轮机轴系的油膜失稳,主要是泵轴导向轴承的水流与转子相互作用产生的不稳定激振力,导致轴系以固有频率自激振动。

检查导向轴承间隙及磨损情况,或者改型提高轴系稳定性。若升速过程在临界转速附近凝泵电机振动超标严重,在排除电机安装和联轴器连接缺陷外还要进一步检查泵轴是否弯曲。

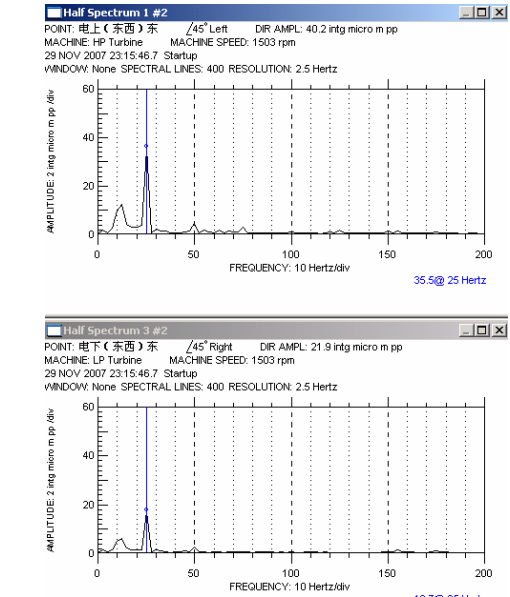
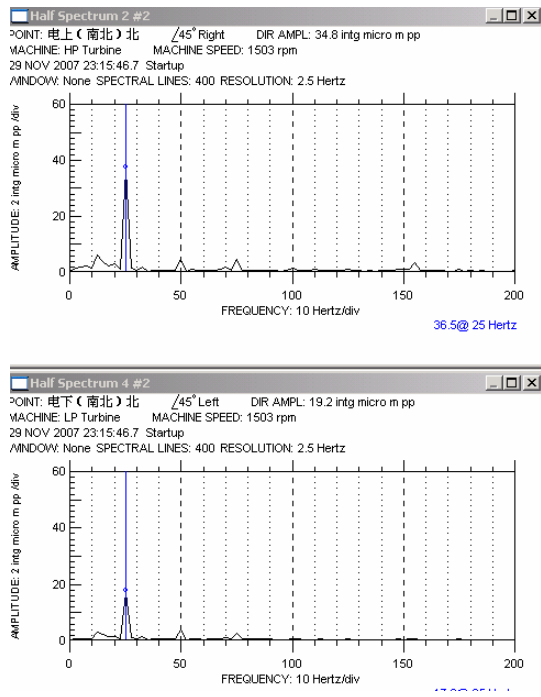
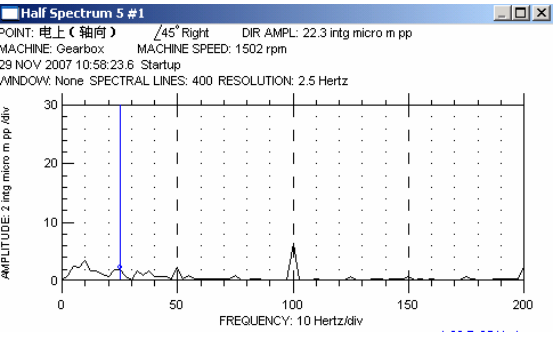
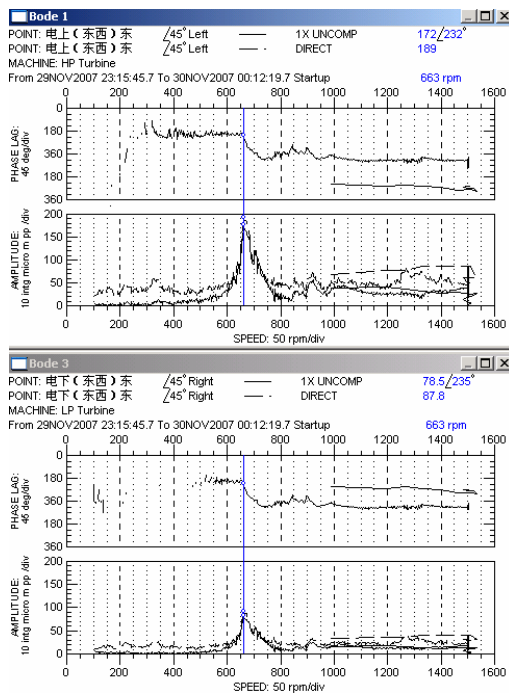
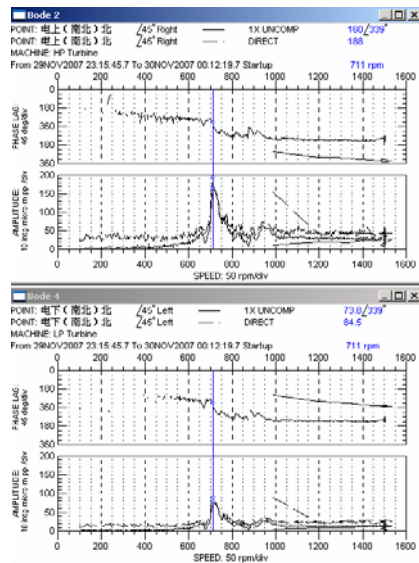
为了进一步确认故障源，进行电机空试试验。2007 年 11 月 29 日，对凝泵电机进行第三次测试。图 26~图 30 为电机上部轴承、下部轴承频谱图、

(4) 电机空试振动良好, 以工频振动为主, 11.5Hz 振动分量幅值小于 $20\mu\text{m}$; 带泵运转时电机上部轴承振动波动较大, 最高达 $200\mu\text{m}$ 。

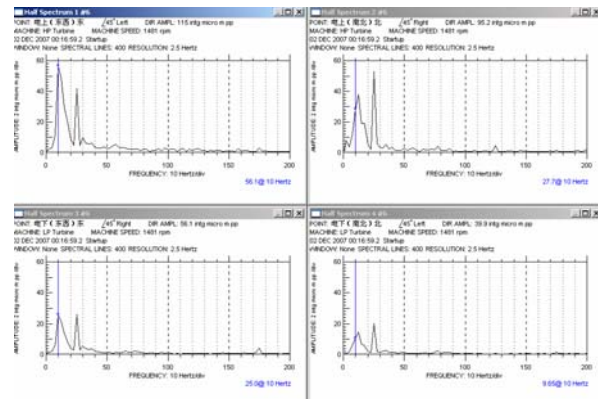
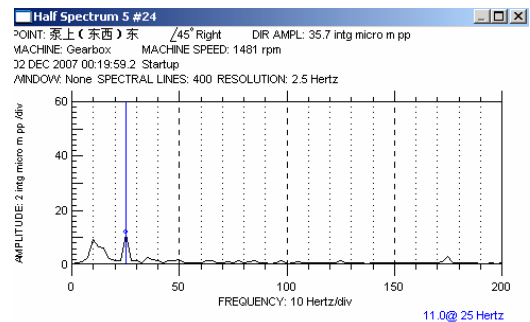
于是决定带泵运转, 2007 年 12 月 1 日, 对新更换的电机进行了空试。电机上部轴承振动 $120\mu\text{m}$ 左右, 随运转时间增加, 有爬升趋势。仍然有 11.5Hz 低频量波动。见图 31~32。
