#5 机组#2 瓦振动波动大原因分析及对策

(南京化学工业园热电有限公司, 江苏 南京 210047)

摘 要: 本文针对东汽 300MW 机组#2 瓦振动问题进行了详细分析, 找出原因。对汽流激振问题进行了剖析。并提出运行中采用的解决方法和相关的检修建议, 供同类机组振动分析借鉴。

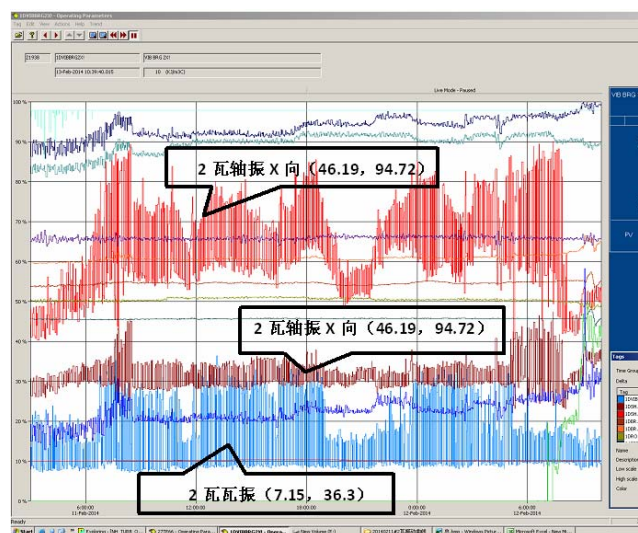
图 2 #5 机组#2 轴承振动波动趋势图

查阅#5 机组#2 轴承振动波动趋势 (图 2) 上看是: 振幅变大, 波动频繁, 无规律且不稳定, 根据振动波形趋势初步分析判断引起#2 瓦振动可能的原因是汽流激振、谐波共振或轴瓦自激振动其中的一种。

若发生轴瓦自激振动后,若不对润滑油温、润滑油压等参数进行调整或改变转子在轴承中心的位置,一般情况下振动不会自动消除,但#2 瓦轴振波动时,仅对机组级前压力作较小的适当跳整,使得#3 调门开度大于 30%位置后,振动明显恢复至正常值,并没有对机组润滑油温、油压以及转子的顶起高度作任何调整,更没有对轴瓦作任何检修处理,在电网周波不变的情况下#2 瓦轴振立即自动恢复至正常值,说明#2 瓦轴承稳定性较好,可以排除发生轴瓦自激振动的可能性。

一般情况下转子弯曲度较小,机组是不会发生谐波共振,#5 机组#2 轴承在发生轴振波动前,#1、2 轴承振动一直很小,轴振均小于 $70\mu\text{m}$,且在机组开停机过临界转速区时#1、2 轴振均不大,说明高压转子原始弯曲和热弯曲都很小,同时机组振动仅是除#2 轴承振动大外,其余轴承振动均小于 $70\mu\text{m}$ 以下,振动指标优良,因此#2 轴承振动不是谐波共振。

对于大型机组,由于末级较长,汽体在叶片膨胀末端产生流道紊乱也可能发生汽流激振现象;轴封也可能发生汽流激振现象。其中汽流激振经常发生的常有:1)汽封圆周间隙相差大,以致形成涡动。2)调节汽门的开度到一定值,振动发生,跨过后振动消失,且重复性好。产生汽流激振必须具备两个条件:一是高压转子密封径向间隙不一致,且汽封腔室进口齿环型面积比出口面积大;二是汽封腔室汽压周期变化产生激振力。#5 机组曾发生过低压转子轴承系统油膜振荡导致的轴系失稳故障,考虑到轴承标高经过调整后整个轴系发生较大变化,高压转子、中压转子的临界转速偏离设计值,致使高压转子和汽封齿发生动静碰磨,这样经多次冷态开机动静磨后便造成高压转子汽封径向间隙不一致,从而使机组具备产生汽流激振第一个必要条件,如再有引发汽封腔室内汽压周期变化产生激振力则易发生汽流激振,实际上机组运行中汽封腔室内压力周期变化是汽封前的蒸汽压力周期变化引起,而汽封前压力周期变化又是有某个高调门在较小开度工况下运行,由于汽门节流很大,调门后压力急骤变化

- 1) 重新调整高压转子汽封间隙到合格范围。
- 2) 调整轴瓦间隙。
- 3) 改变各调门的开启顺序或增加#3 调门重叠度的方法。

- 1) 在机组供热退出的工况下,通过调整级前压力,尽量避开#3 高调门在 30%位置以下运行。

2) 调整#3 高调门重叠度的方法, 增加#3 高调门的重叠度。目前高调门的重叠度为: #1、2 高调门开度到 63%位置时, #3 高调门开始开启, 当#3 调门开度到 44.5%位置时, #4 调门开始开启。

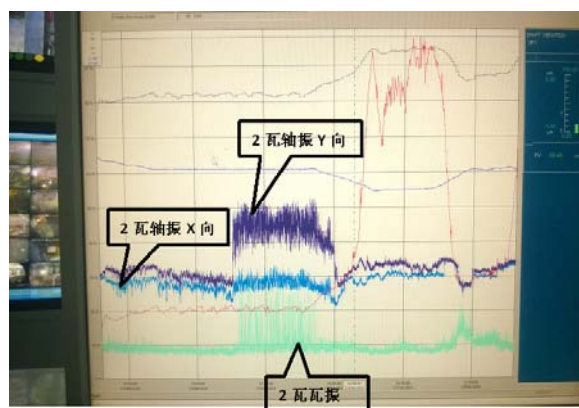
图 3 #2 瓦振动的特点

1) #2 轴承振动波动只在大机调门开度在 83%位置左右时发生;2) 当大机调门开度在 83%左右时,#1、2 高调门全开,#3 调门开度在 20%左右时,#2 瓦轴振开始波动,当适当降低级前压力,当#3 调门开度大于 30%位置以上,大机调门开度大于 86%位置时,#2 瓦轴振随即恢复至正常值 $60\mu\text{m}$ 左右,不再波动。见图 3。

通过以上测试所得的数据和现象与汽流激振发生的机理及振动特征一一吻合,从而确定#5 机组#2 轴承在大机调门开度在 83%左右位置,#3 调门开度在 20%左右位置的振动就是汽流激振。

3)在保证机组安全运行前提下,待机组调停时,再将#3、4 高调门开启阀序更换。
