振动故障处理案例分析

摘 要：本文通过一台汽轮机及一台风机的振动分析处理过程，对汽轮机转子质量不平衡及气流激振故障、风机联轴器安装对中不良故障引起的振动现象和处理方法进行了介绍说明。汽轮机处理案例说明仅通过动平衡处理，只能解决转子质量不平衡的问题，不能有效解决气流激振引起的低频振动，要想根治，必须对轴瓦和转子平衡进行综合处理；风机处理案例说明现场振动分析排查必须科学合理，认真仔细，不能盲目检修。

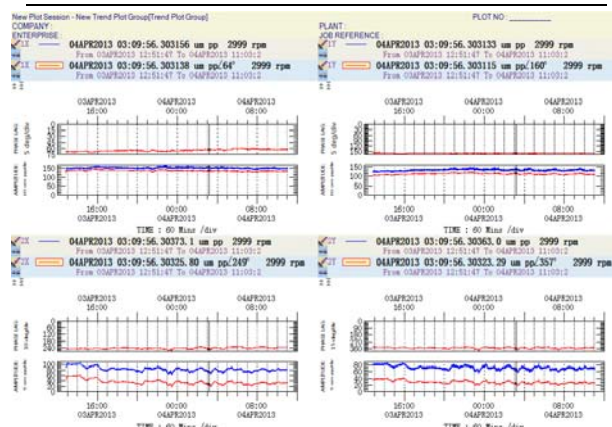
#8 机组于 2013 年 4 月 1 日大修后启动，过高中压转子临界转速区域时#1 瓦 X、Y 轴振最大分别为 221、182 μm 。机组定速 3000r/min 及并网升到额定负荷过程当中，#1 瓦 X、Y 轴振分别基本稳定在 150、130 μm ，#2 瓦 X、Y 轴振分别稳定在 70~89 μm 、62~80 μm 。#1、#2 瓦相对轴振数据如表 1 所示。#1、#2 瓦相对轴振带负荷趋势图如图 1 所示。分析高中压转子存在质量不平衡。

图 1 #1 瓦、#2 瓦轴振趋势图

机组 2013 年 4 月 4 日停机处理缺陷，利用机组停机消缺机会对高中压转子进行动平衡处理。考虑到高中压转子一阶和二阶不平衡量均较大，决定对高中压转子一阶和二阶进行同时加重。由于当时电厂只有四块平衡块，数量不够，因此决定主要降低二阶不平衡分量，剩余平衡块再考虑适当降低一阶不平衡分量。实际反向加重 389 克，同向加重 347 克。动平衡处理后启动，升速过高中压转子临界转速区域时#1 瓦 X、Y 相对轴振最大为 181、167 μm ，机组刚定速 3000r/min 时#1 瓦 X、Y 轴振为 71、67 μm ，机组带负荷后#1 瓦轴振略有增大，但是在单阀运行时#1 瓦轴振动最大不超过 80 μm 。机组带

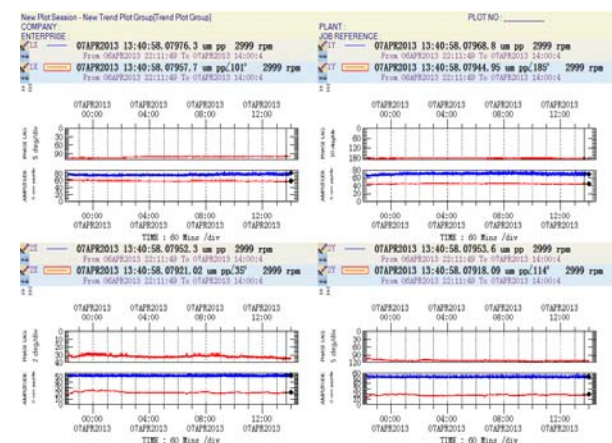
550MW 负荷时#1、#2 瓦轴振数据如表 2 所示。#1、#2 瓦轴振带负荷趋势图如图 2 所示。

图 2 动平衡处理后单阀运行#1、#2 瓦振动趋势图

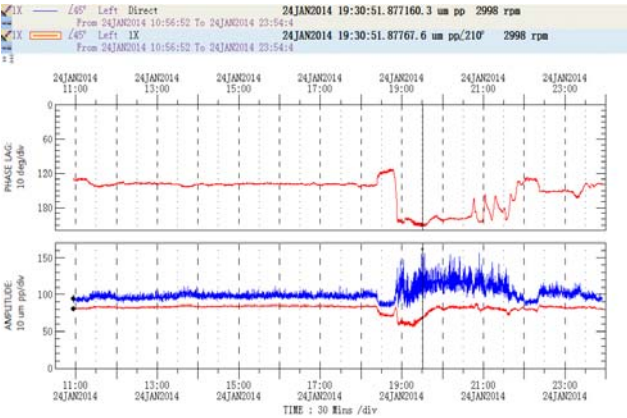
图 3 顺序阀运行时 1X 轴振趋势图

2014 年 1 月 24 日利用机组春节调停机机会对机组振动进行测试，机组顺序阀运行，负荷在 500MW 以上时，#1 瓦 x、y 轴振基本分别在 100、70 μm 左右，工频振动分别在 85、55 μm 左右，机组在降负荷期间，在 500~469MW 负荷段时，#1 瓦轴振出现大幅度波动现象，1X 振动波动幅度范围为 86~160 μm ，1Y 振动波动幅度范围为 83~107 μm 。机组工频振动、通频振动、相位均出现较大变化。过了这一负荷点时机组振动和相位基本回到原来值。顺序阀运行时#1 瓦相对振动趋势见图 3，顺序阀运行负荷在 500~469MW 负荷段时 1X 频谱见图 4。

机组顺序阀运行时，在 500~469MW 负荷段，#1 瓦振动值偏大且波动，振动有较大的低频成分，这主要是机组在这一负荷段产生气流激振缘故，此时，下部两只高调门（#1、#2）全开，而上部的#3 高调门处于 0~10%开度范围（#4 高调门尚未开启），汽流合力有一个向上的推力，使得轴心向左上方大幅偏移，#1 轴承承载变轻，轴瓦阻尼变小，抗失稳能力下降，当汽流激振发生，振动就出现低频成分，且大幅波动。此外高中压转子有一定的质量不平衡。

有鉴于此，建议机组调停期间对#1、#2 瓦轴瓦进行检查，根据检查结果，然后结合#1、#2 瓦瓦温、扬度、中心等综合考虑，适当增加#1 瓦承载，减小#1 瓦顶隙，增大轴瓦阻尼，提高轴瓦稳定性。同时进行动平衡处理，减小不平衡对转子干扰。

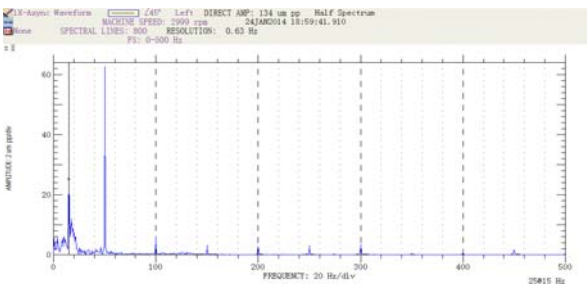
图 4 顺序阀运行时 1X 轴振频谱

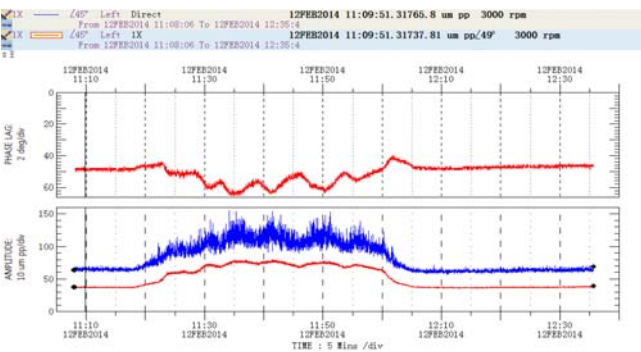
顺序为#1、#2→#3→#4，机组顺序阀运行期间负荷从 550MW 降到 469MW 负荷，在 520~460MW 负荷段时，1X 轴振波动较大，振动波动有时超过报警值 125 μ m，从测试振动数据看，振动波动成分主要为低频，仍然是机组产生汽流激振的缘故。顺序阀运行期间#1 瓦轴振趋势图如图 5 所示。

图 5 #1X 轴振趋势图

机组顺序阀运行，特别是在 520~470MW 负荷段运行时，#1 瓦轴振波动较大，有时候#1 瓦振动波动超过报警值。虽然转子质量不平衡激振力降低，但是由于轴瓦问题在调停期间没有处理，轴瓦稳定性较差、抑制低频振动能力弱的缺陷没有得到解决，导致在顺序阀运行、520~470MW 负荷段，#1 瓦振动波动有时仍然超过报警值，在顺序阀运行时不得不仍像调停前那样，采取在 520~470MW 负荷段调整滑压压力偏置方式运行。

机组在 2014 年 7 月份调停期间对#1 瓦进行了检修，检修期间检查轴瓦顶隙，发现最大超过 1000 μ m。将轴瓦两侧顶隙分别调整到 500、530 μ m。检修后机组启动，机组顺序阀运行，在各个工况下 DCS 显示#1 瓦振动值均不超过 74 μ m，#1 瓦检修取得良好效果。

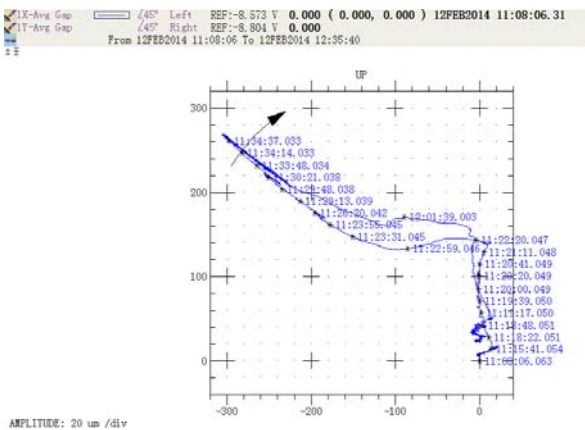
从高压转子轴心位置来看，机组从 550MW 逐步降低到 469MW 负荷过程当中，#1 瓦处轴心位置向左侧最大移动 305 μ m，向上最大移动 270 μ m，说明机组顺序阀运行在 550~469MW 负荷期间，由于调门开度影响，转子中心位置向左上方浮动较大。顺序阀运行期间#1 瓦转子中心平均位置变化如图 6 所示。

图 6 #1 瓦转子中心平均位置图

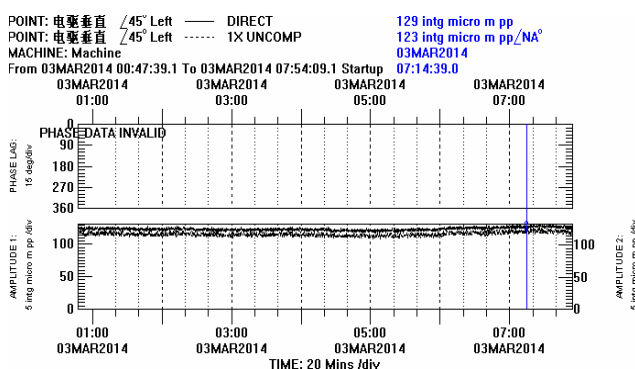
3 月 3 日凌晨电机驱动端和自由端垂直、水平振动趋势图如图 7、图 8。

图 7 电机驱动端垂直振动趋势图

电机驱动端和自由端垂直振动基本上分别保持在 126、71 μ m, 主要为一倍频。增加一次风机风量,

在电机电流增大情况下, 电机振动略有增大。

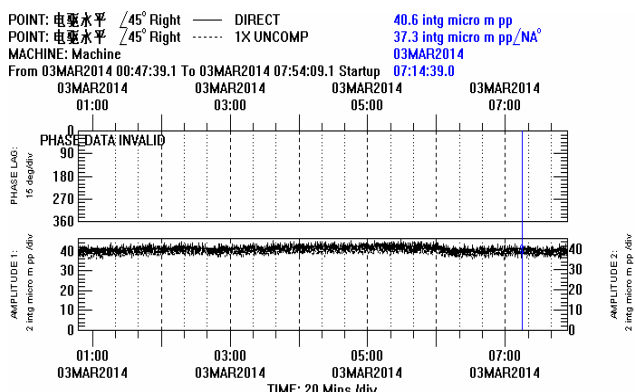
图 8 电机驱动端水平振动趋势图

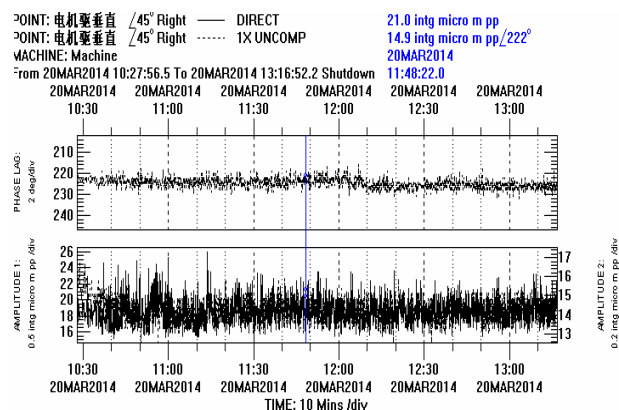
该电动机异常振动是由于连杆式膜片联轴器内两个膜片安装错位引起的，通过重新安装，异常振动得到消除。

图 9 联轴器处理后电机驱动端垂直瓦振趋势图

通过现场检查观察，发现电机侧联轴器有两组弹簧膜片处两侧联轴器之间轴向缝隙比相邻膜片处略大，经拆解检查发现，该处联轴器其中一组弹簧膜片安装错位。对错位膜片重新安装，连接风机并调整对中状态后，启动电机，测试电机驱动端垂直振动为 21 μ m，自由端垂直振动为 19 μ m，振动问题得到彻底解决。调整弹簧膜片后电机驱动端和自由端垂直振动趋势图如图 9、图 10 所示。

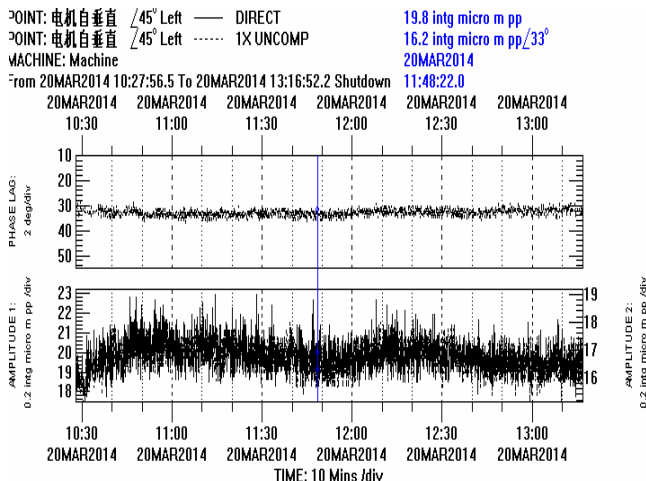
图 10 联轴器处理后电机自由端垂直瓦振趋势图
