600MW 超临界机组循环水泵出力下降的原因分析

摘 要：600MW 机组#4 循环水泵频繁出现小端盖及机械密封漏水，进而发现小端盖螺栓剪断，且泵出力下降、出口压力晃动。分析后决定停泵解体大修，发现外筒体法兰出现张口泄漏、外筒体偏斜、叶轮与导叶体摩擦等问题。通过对螺栓材质、长江水腐蚀和基础沉降等几个方面进行分析，对循环水泵进行针对性修理，取了良好的效果。

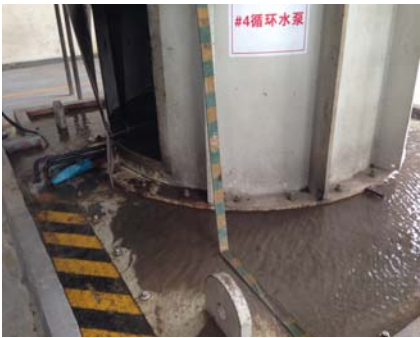
2015 年 6 月 4 日#4 循环水泵启动，运行后一直存在机械密封及小端盖漏水现象，多次紧螺栓处理。7 月 24 日停运#4 循环水泵处理漏水（图 1），发现泵轴小筒体偏移，小端盖螺栓断裂 8 根（图 2）。6 月开始，运行还发现两台机四台循泵运行，#2 机真空偏低 2kPa。接着发现#1、#2 机循环水联络管#2 机侧排空气门振动大，显示流量有较大波动。观察 #4 泵出口压力表波动频率高幅度大，但 DCS 显示的变送器压力无波动。

图 1 #4 循泵小端盖漏水情况

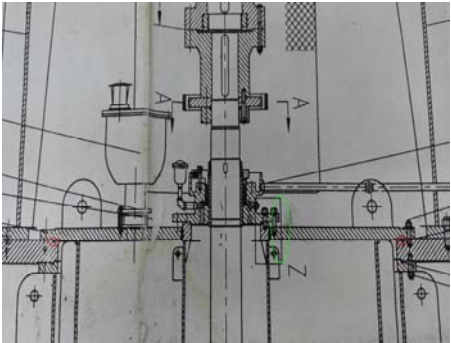
图 2 内筒体端盖螺栓断裂位置

(2) 小端盖螺栓断裂漏水: 外筒体螺栓断裂导致下部倾斜, 带动内筒体导叶体偏斜与叶轮摩擦, 导叶体上产生明显的摩擦发热痕迹。同时也使得转轴和轴承磨损。该泵体结构, 内筒体(带泵轴)与外筒体并无支架连接, 上端靠螺栓挂在小端盖上, 下端导叶体通过密封圈落在外筒体上。泵轴旋转过程中, 叶轮与导叶体碰撞摩擦, 对导叶体产生周期性交变周向切向力, 带动内筒体(与导叶体刚性连接)产生扭转力, 导致小端盖螺栓剪断, 密封破坏发生泄漏。

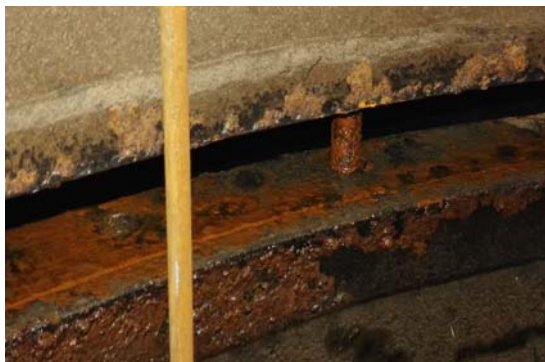
2) B 筒体与出水弯管法兰螺栓断裂 80%, 出水口对侧法兰张口 65mm, O 型圈脱落;内筒体密封水室紧固螺栓全部断裂,见图3、图4;

图4 B 筒体与出水弯管法兰张口

(1) 出力下降及压力波动: 循泵出力下降的原因是外筒体张口导致漏水, 在出水管前形成短路, 使得出水管流量下降。张口由初始泄漏而逐渐扩大, 同时受水流冲击, 漏流不稳定, 造成了泵出口压力波动。

3) 螺栓强度和螺栓腐蚀: 本泵原厂设计使用 A2-70 不锈钢螺栓, 2011 年#3 循泵因泵房沉降发生筒体螺栓断裂和大轴断裂后, 部分更换成强度稍大的 8.8 级 M24×130 螺栓, 但耐腐蚀性下降。长时间的水流冲击和腐蚀造成螺栓锈蚀、强度降低。B 筒体和出水弯管法兰为整台泵受力最重的部位, 在循环水泵长期运行中, 由于混流泵出水弯管处管道存在振动, 造成 B 筒体和出水弯管法兰的腐蚀螺栓首先断裂脱落, 继而导致更多有腐蚀的螺栓相继断裂、脱落, 外筒体发生偏斜, 外筒体下部导叶体与叶轮碰撞摩擦, 造成内外筒体受力更大, 受螺栓腐蚀和应力的影响, 螺栓脱落更多, 筒体法兰张口更大。此外, 检查中还发现, 多数螺栓方头处缺少足够的 R 角过渡, 造成应力集中, 降低了螺栓的强度。金属分析螺栓断裂的主要原因也是腐蚀造成的强度下降。根据以上分析, 排除 1) 2) 项因素后, 筒体断裂的主要原因是螺栓强度及耐腐蚀性不够。

根据#4 循环水泵的解体情况, 结合金属专业的检测结果, 决定: 1) 连接法兰张口复测台板基础水平度和筒体铅垂度, 测量数值正常, 基础不做处理; 2) 更换外筒体全部法兰连接螺栓, 选用 A2-70,

M24×150 螺栓, 螺栓方头处有 R 角过渡。安装中清理螺栓与法兰结合面, 防止螺栓安装不平造成受力不均; 3) 循泵叶轮焊缝、上下轴台阶键槽处、轴头靠背轮连接处做探伤检查, 确认正常。叶轮裂纹打磨修补; 4) 更换全部导轴承及轴套, 密封水室螺栓及全部密封件; 5) 按循环水泵的安装工艺回装。

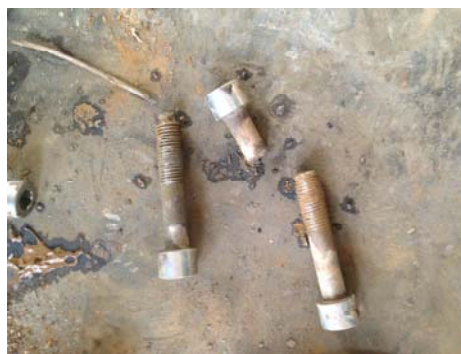
3) 上轴套管一根螺栓、下轴套管三根螺栓、叶轮并帽一根螺栓断裂,见图5;

图5 断裂的轴套管螺栓

11) 对断裂螺栓进行金属检测; 共使用有三种螺栓: $\text{M}24 \times 130$ 8.8 级, $\text{M}24 \times 130$ A2-70 (原厂设计所用螺栓), $\text{M}24 \times 130$ 未知不锈钢材质。三种螺栓中, 8.8 级 $\text{M}24 \times 130$, 腐蚀最为严重, A2-70 不锈钢螺栓, 螺栓方头处无 R 角过渡, 容易造成引力集中, 造成疲劳断裂。

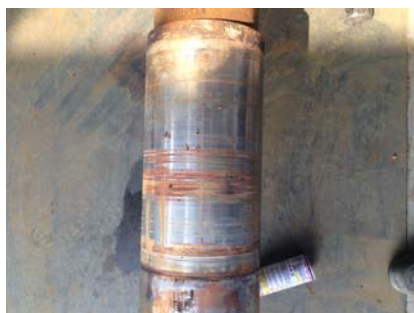
4) 导轴承(赛龙轴承)磨损、轴套磨损,见图6、图7;

图 6 磨损的轴承套

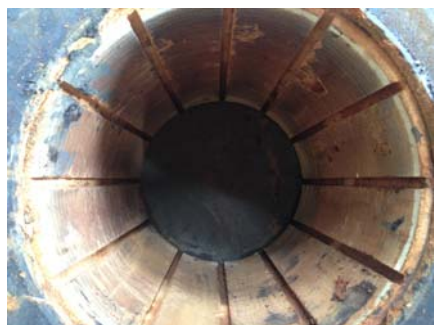
图 7 磨损的导轴承

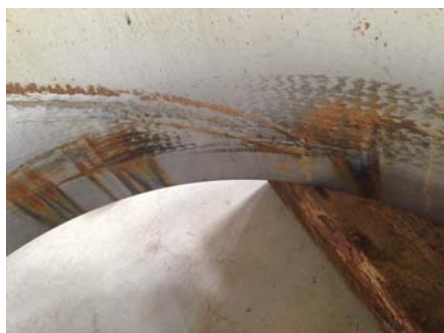
5) 叶轮汽蚀, 导叶体有明显摩擦及发热痕迹(图 8、9);

图 8 导叶体摩擦痕迹

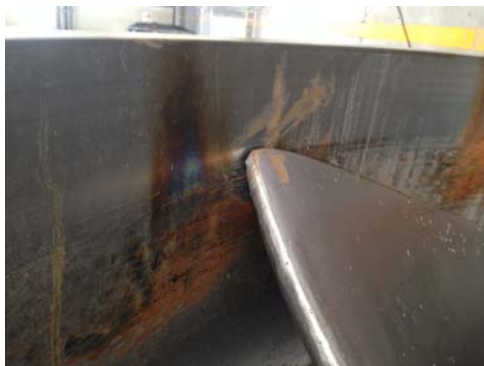
图 9 导叶体和叶轮摩擦发热痕迹

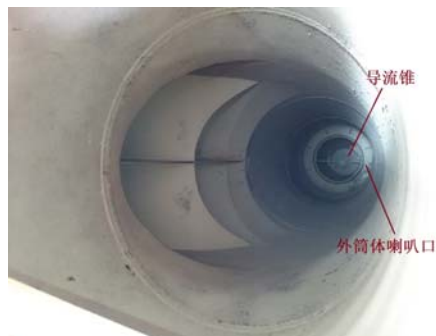
6) 外筒体一侧(连同进口喇叭)倾斜, 落在进水导流锥体上, 见图 10;

图 10 外筒体一侧落在进水导流锥上

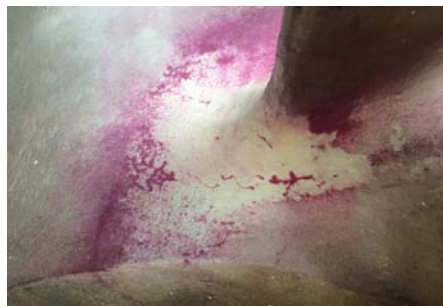
7) 叶轮进行着色探伤, 检查出 3 处叶轮根部轻

微网状裂纹, 见图 11;

图 11 叶轮着色探伤情况
