# 无功优化 TOP3000 系统操作异常的分析及改进措施

**摘 要:** 电压和主变力率是电网考核的重要指标。本文介绍无功优化系统在常州电网监控应用后, 对系统操作异常的现象进行原因分析, 对系统的数据处理功能和部分程序进行改进。

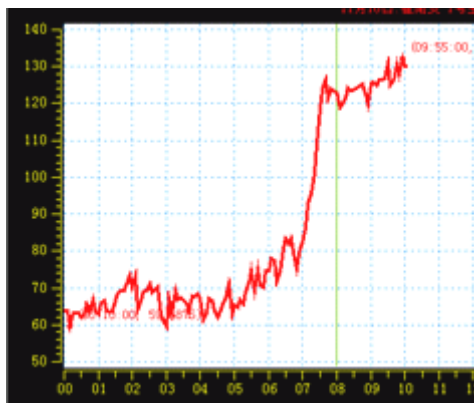
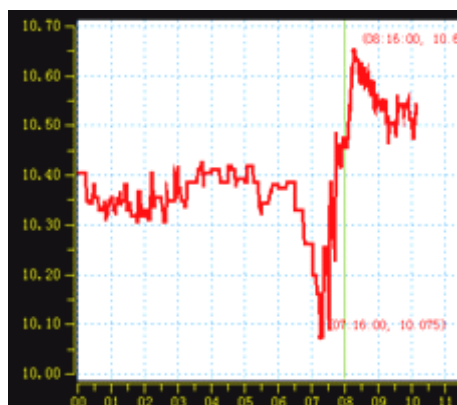
图 1 某变电站 1 号主变电流曲线图

图 1、2 分别是某变电站 1 号主变电流曲线图和某变电站 10kV I 段母线电压曲线图。从图中可以看出从 6: 50—7: 50 时，主变电流从 75A 升到 128A，6: 50—7: 10 时电压从 10.33kV 降到 10.08kV，7: 10—7: 50 是电压从 10.08 kV 上升到 10.48kV。查询 TOP3000 系统信号发现系统在 7: 00—7: 50 时期间 1 号主变共升 2 档，每档档差 250V，并合了一组 5000kVAR 容量的电容器，该电容器的电压增量为 300V，从电压图中也能明显看出升档和合电容器时的电压变化。通过计算可得：某变电站 1 号主变电流从 75A 升到 128A，10kV I 段母线电压下降了 650V。根据逆调压原理，高峰期间的电压一般要高于低谷期间的电压，所以从低谷过渡到高峰期间，系统需要提高电压 650V 以上。为了能够达到高峰高电压的要求，TOP3000 系统在这期间会密集的合电容器和升主变档位。通过实际统计常州地区监控

班 2011 年 11 月共管辖变电所 144 座，平均每天 7: 00-8: 00 时之间 TOP3000 系统需要操作 250 次。11 月 16 日当天 7: 00-8: 00 时之间 TOP3000 系统共发操作指令 280 次。并发现多次同时有超过 5 条以上的操作指令等待操作，而那 13 次操作失败都是同一时间发超过 5 条的操作指令。

修改 OPEN3000 系统遥控程序，OPEN3000 系统能够同时接受 TOP3000 系统的遥控指令，并同时启动多个遥控子进程，在遥控子进程中增加识别功能，每个子进程只能对自己发出的遥控设备的返校命令做出反映，防止遥控子进程错误接受其它遥控子进程发出的遥控返校命令。

修改 TOP3000 系统接口程序，删除原接口程序中只能每 10 秒中发一条指令的限制。

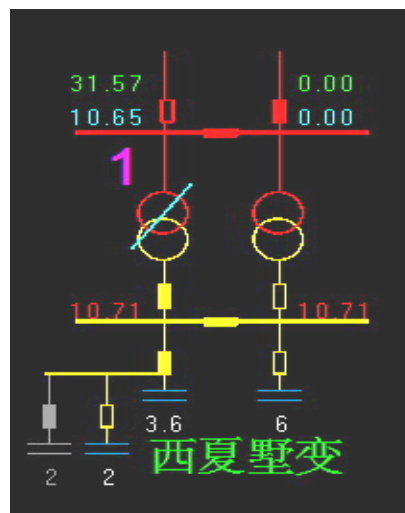
图 3 西夏墅变 1 号电容器接控制状态图

以西夏墅变为例。2011 年 10 月 12 日，21: 05 时监控收到西夏墅变 10kV I 段母线 Uab 越正常上限，限值：10.700 实值：10.713，西夏墅变 10kV II 段母线 Uab 越正常上限，限值：10.700 实值：10.719。当时的运行方式是 2 号主变停役，1 号主变供 10kV I、II 段母线。值班员打开西夏墅变一次接线图，发现 10kV I、II 段母线电压都是 10、71kV，已经越限，1 号主变有载开关在 1 档，但 1 号电容器在合位，值班员手动拉开 1 号电容器后电压恢复正常，值班员查询了 TOP3000 操作记录，TOP3000 没有发令拉开 1 号电容器的记录。值班员把这一情况及时向班组做了汇报。

西夏墅变 1 号电容器除了基本组外，还有两个调节组，当天其中一组调解组已经在分闸位置，另外一个调节组由于遥控回路存在缺陷被人工封锁在合闸位置。

在日常运行中会经常发生由于各种故障,调节组开关拉不开的现象。在这种情况下直接操作基本组开关,只是投、切无功容量变大,电压变化量相应增大,并无其他障碍。所以当调节组开关不能正常分闸时,基本组开关在系统需要情况下应能正常操作。整改措施是修改基本组计算公式为  $(2 - V00900209 - V00900713 * F713) * (2 - V00900209 - V00900717 * F717)$ , 如图 5 所示。

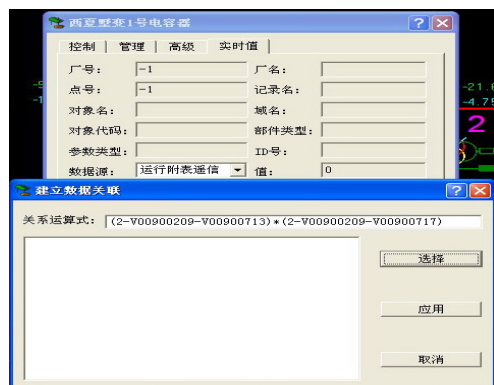
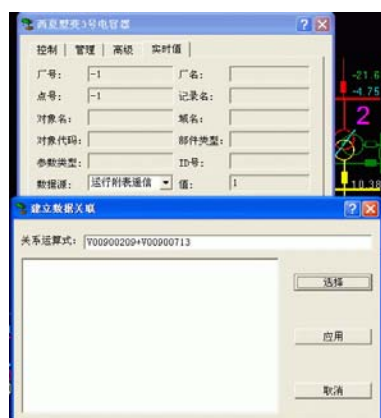
图4 调节组控制设置图

基本组计算公式为  $(2 - V00900209 - V00900713) * (2 - V00900209 - V00900717)$ ，

第一个调节组计算公式为  $(V00900209 + V00900713)$

第二个调节组计算公式为  $(V00900209 + V00900717)$

其中  $V00900209$  是基本组开关位置， $V00900713$  是第一个调节组开关位置， $V00900717$  是第二个调节组开关位置，当开关在合位时相应值为1，开关分位时相应值为0。

从公式得知，基本组合闸操作没有限制，无论调节组在什么状态，基本组都能进行合闸操作；基本组分闸操作条件：两个调节组开关必须全部在分位。调节组合闸操作条件：基本组开关在合位；调节组分闸操作没有限制条件。这样设置的目的是为

了满足带调节组的电容器的操作策略：带调节组的电容器合闸时必须先合基本组开关，再合调节组开关；分闸相反，先分调节组开关，再分基本组开关。这样可以充分发挥多级控制、相对容量较小、投退灵活的优势，防止由于单个电容器容量过大，相应电压增量大，而不能及时投退的问题。当天由于第一调节组因缺陷被封锁在合位， $V00900713=1$ ，基本组开关也在合位  $V00900209=1$ ，公式  $(2 - V00900209 - V00900713) * (2 - V00900209 - V00900717) = 0$ ，所以在电压越限时，TOP3000系统不发令拉开基本组开关。

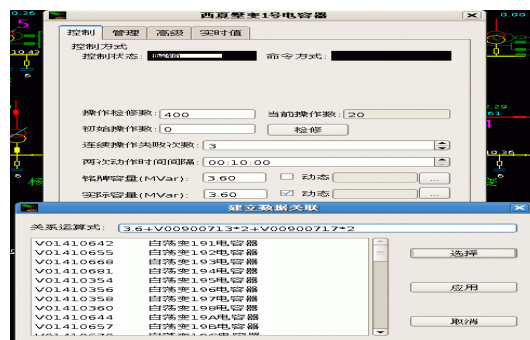
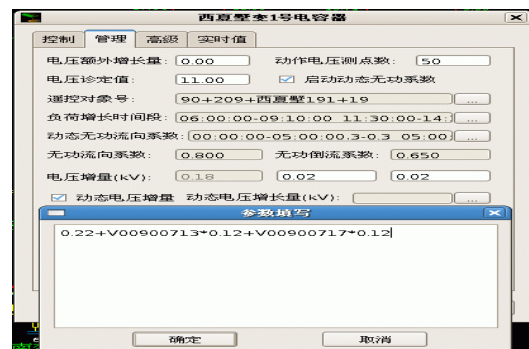
原基本组设定的容量为 3.6kVAR, 电压增量设定为 0.22kV; 调节组容量设定为 2kVAR, 电压增量设定为 0.22kV, 为固定值。电容器投退计算公式修改后, 基本组投、切容量将不固定。当调节组发生故障封锁时, 基本组带调节组同时投切, 而 TOP3000 系统仍按原基本组容量计算。这将导致实际投切容量大于 TOP3000 系统需要的投切容量, 操作后的力率和电压变化大于 TOP3000 计算值, 可能引起操作后电压和力率越限, TOP3000 系统再次动作, 致使电容器的频繁投、退。所以需要更改基本组的容量设定, 把基本组固定容量和固定电压增量改为动态容量和动态电压增量。见图 6、7。

修改后的基本组动态容量公式为  $3.6 + V00900713 * 2 + V00900717 * 2$ , 修改后的基本组动态

电压增量公式为  $0.22 + \sqrt{V00900713 \times 0.12 + V00900717 \times 0.12}$ 。

根据公式基本组单独投退时容量为 3.6kVAR, 电压增量为 0.22kV, 带第一个调节组投退时, 容量为  $3.6 + 2 = 5.6\text{kVAR}$ , 电压增量为  $0.22 + 0.12 = 0.34\text{kV}$ , 同时带两个调节组投退时, 容量为  $3.6 + 2 + 2 = 7.6\text{kVAR}$ , 电压增量为  $0.22 + 0.12 + 0.12 = 0.46\text{kV}$ , TOP3000 系统根据电容器组的实际状态计算无功及电压增量, 这样就可以避免计算容量和电压增量与实际不一致。
