500kV 镇江大跨越玻璃绝缘子自爆原因分析

摘 要：500kV 镇江大跨越线路采用意大利 U-325 型悬式钢化玻璃绝缘子，2011 年初大跨越南北塔发生玻璃绝缘子集中自爆事故，通过从气象条件、运行环境、绝缘子积污等方面分析了玻璃绝缘子运行情况，从自爆后玻璃残锤分析发现，绝缘子自爆是由于外因导致，钟罩型结构易积污，毛毛雨天气下绝缘子污秽受潮溶解，泄漏电流增大产生局部热应力，导致绝缘子群爆。

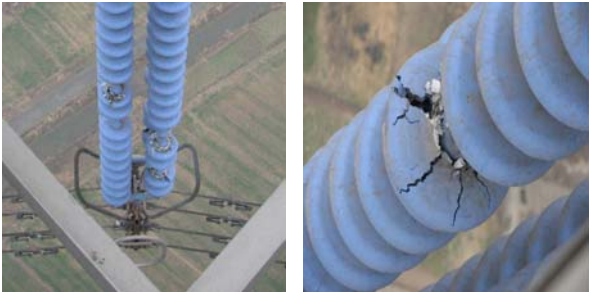
图 1 大跨越线路玻璃绝缘子自爆情况

2011 年 2 月 28 日，巡视发现 500kV 镇江大跨越北塔江晋 5291 线 A、B、C 三相共自爆 33 片，江陵 5292 线 A、C 线共自爆 8 片，大跨越南塔江晋 5291 线自爆 1 片。

2011 年 3 月 20 日、21 日，500kV 镇江大跨越北塔江晋 5291 线 A 相自爆 1 片，B 相自爆 3 片，如图 1 所示。

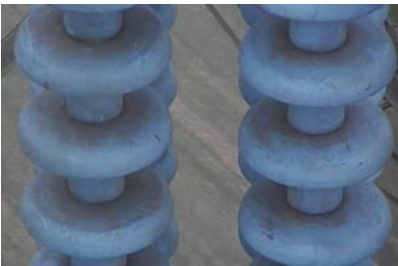
图 2 大跨越北塔绝缘子积污情况

从运行环境来看，大跨越北塔地势较低，临近长江航道，大跨越南塔地势较高，周围为林区且离长江航道较远。如图 2~图 3 所示，大跨越北塔绝缘子表面积污明显比大跨越南塔要严重。

北塔绝缘子积污比南塔绝缘子严重,由于绝缘子表面积污受风向影响,由于受地形、风向等影响,污秽形成方向性更易产生泄漏电流通道的,增加绝缘子自爆概率,导致北塔比南塔自爆严重。
