关于智能变电所主变保护误动的分析

摘要: 根据“两个转变”的发展战略和智能电网的发展需要, 国家电网公司近年来逐步开展建设智能变电站的过程, 但随着智能变电站数量的增加, 相关设备产品质量及人员运维质量的问题逐步显现, 系统内多次发生智能化变电所保护误动事故, 严重阻碍了智能化变电站的安全运行, 本文选取一起 110kV 智能化变电所主变差动保护误动事故案例, 对故障判断过程进行详细分析, 为智能化变电站安全稳定运行, 提供参考。

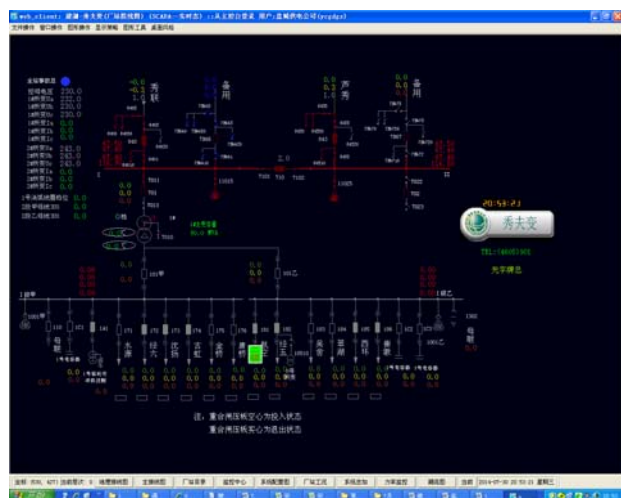
图 1 ××变电站主接线图

10kV 两个电压等级, 其中 110kV 为单母分段运行方式, 主变 110kV 侧接入 110kV I 段母线, 10kV 经主变两分支分别接入两条 10kV 母线, 故障发生前 110kV××840 开关、××843 开关及母联 710 开关在合闸位置, 1 号主变 701 开关、101 甲开关、101 乙开关在合闸位置, 变电站主接线图如图 1 所示。

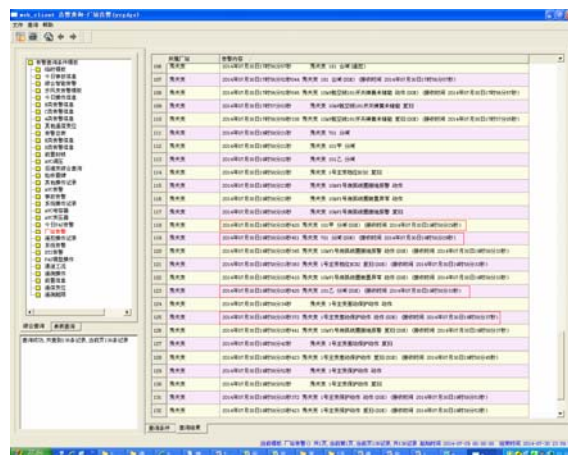
图 2 监控保护动作及跳闸信号

2014 年 7 月 30 日 19 时 58 分 20 秒监控台收到 1 号主变差动动作及 1 号主变 701、101 甲、101 乙开关分闸位置信号。

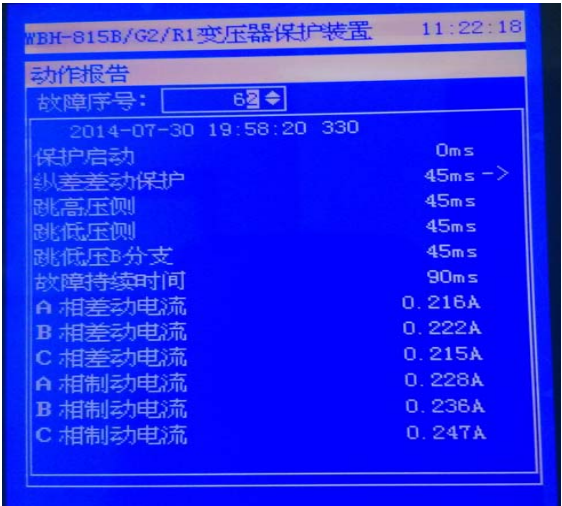
图 3 主变保护动作信号

保护动作后，运维人员赶到现场，查阅主变保护动作情况，确认为主变差动保护动作，且检查一次设备，未发现明显故障点。

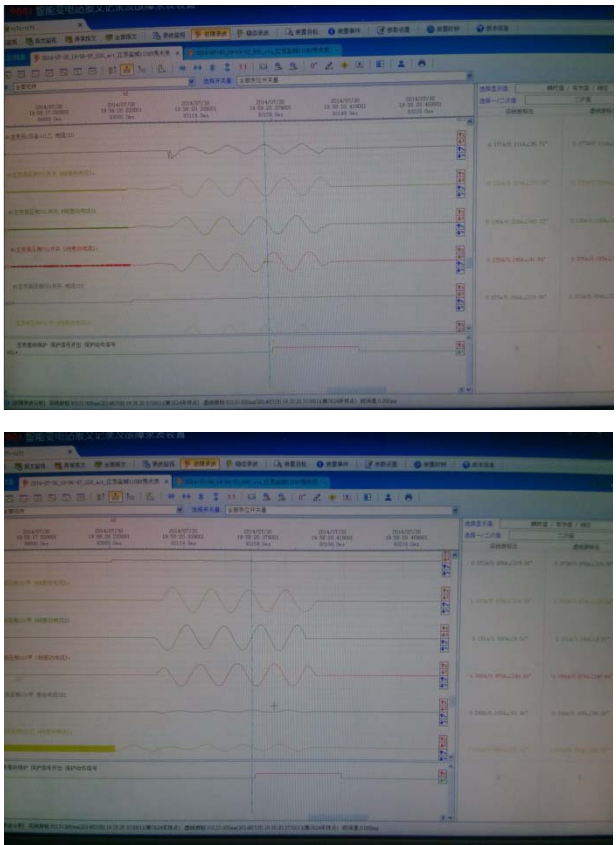
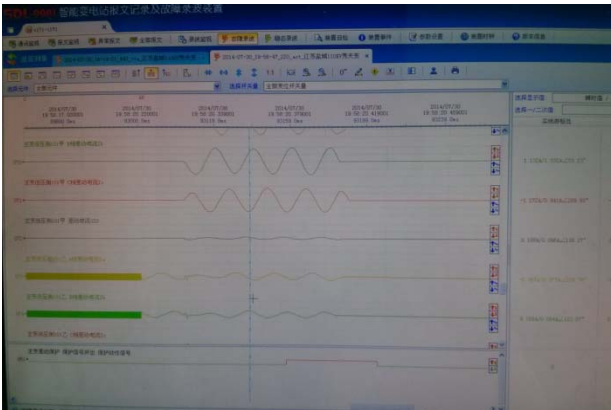
图 4 主变三侧电流波形

录波开始时间约为 19 时 56 分 47 秒，此时 101 甲开关电流很小，为正常负荷电流，101 乙 C 相电流较大，并且伴随有零序电流，I 段甲母线有零序电压，初步判断为 I 段乙母线有线路发生接地故障；

19 时 58 分 20 秒开始 101 甲开关电流突然增大且三相对称，701 开关电流情况同 101 甲类似，101 乙电流情况则无明显变化，初步判断为 I 段甲母线有线路发生三相对称故障；

故障发生时差动三侧均有电流且经换算三测电流基本平衡，初步判断为穿越性故障；且由于差动电流与制动电流基本相等，怀疑可能为 701 开关或 101 甲开关侧电流未列入差动计算程序。
