超超临界锅炉高温受热面管氧化皮清理措施

摘 要: 江苏大唐国际吕四港发电有限责任公司 2011 年 3 月 25 日-2012 年 3 月, #1-#4 机组锅炉高温受热面管在启动后数次发生氧化皮剥落而造成后屏过热器、末级过热器超温爆管, 本文针对高温受热面氧化皮剥落的机理及剥落后进行氧化皮清理进行分析, 并提出一些防止机组启动后再次发生连续爆管的方案、清理氧化皮过程中需要注意的事项, 以及保证机组安全稳定运行的措施等。

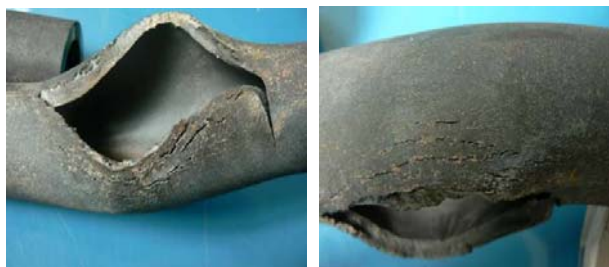
(2)过热器爆管的爆口类型均带有明显的短期超温迹象，爆口胀粗显著，边缘减薄明显（见图 1）。

图 1 典型爆口照片

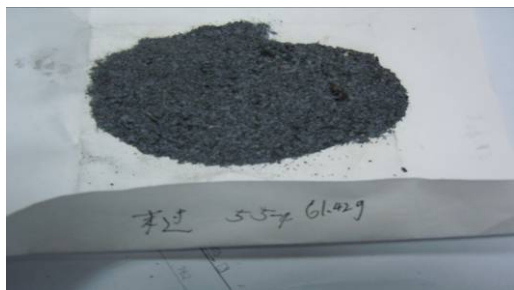
(5)末级过热器下弯头发现聚集氧化皮现象（见图 2）。

图 2 下弯头发现的氧化皮照片

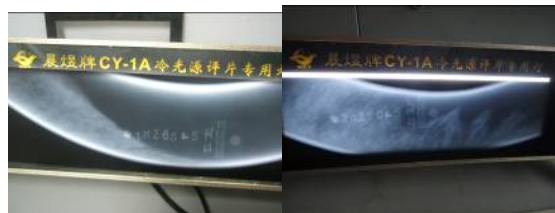
在对氧化皮专项检测同时，还进行了射线部分复核抽查，确认氧化皮堵塞情况为：超过管子通径 1/3（见图 3），均已存在氧化皮堵塞爆管风险。清理出的氧化皮如图片 4~5。

图 3 射线检测氧化皮堵塞

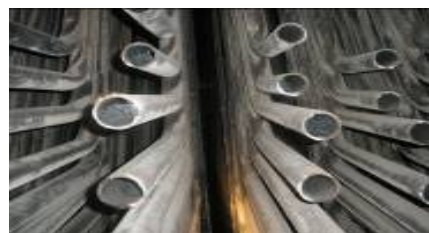
图 5 高再入口管屏氧化皮脱落
