抽水蓄能发变组一次零起升流试验失败原因浅析

摘 要：通过机组发变组一次零起升流试验可以检验 500kV 保护用 CT 回路极性以及连接的正确性，本文通过介绍试验过程中发现的异常现象，通过分析、查找故障，找到了试验失败的原因，并根据此次试验失败的教训，针对 500kV 闸刀、地刀操作提出了具体要求。

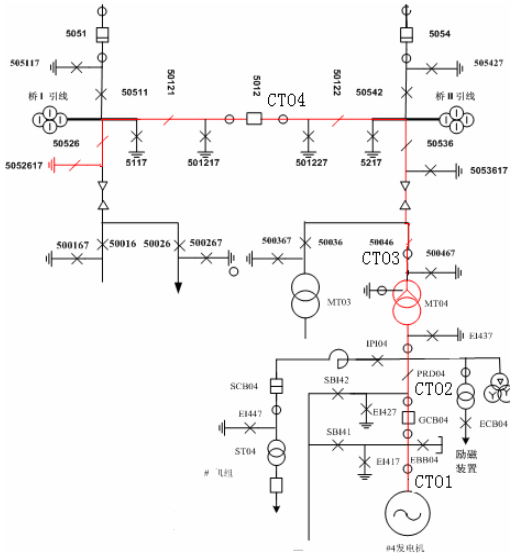
图 1 4 号发变组零起升流一次接线图

2008 年 9 月 23 日晚，江苏宜兴抽水蓄能电站为了检查从 4 号发电机中性点到 500kV 地面开关站 I 段短引线各差动 CT 回路极性以及连接的正确性进行了 4 号发变组零起升流试验。其试验方案是 4 号机组启动发电空载方式，合上发电机开关，励磁利用临时交流 400V 电源起励，缓慢调节励磁电流，直到 500kV 桥引线 I 段 CT 的二次侧电流升到 10A。试验开始后，试验人员测得 4 号主变高压侧三相电流不平衡，试验人员进行停机检查。

升流回路：4 号机开关 GCB04、4 号机换相闸刀 PRD04、4 号主变高压侧 50046 闸刀、2 号电缆线 50536 闸刀、5012 开关桥 II 引线侧 50122 闸刀、500kV 分段 5012 开关、5012 开关桥 I 引线侧 50121

闸刀、1 号电缆线 50526 闸刀、1 号电缆地面侧 5052617 快速地刀均在合位。该条升流回路上所有地刀均在分闸位置并锁上。1 号电缆地面侧 5052617 快速地刀作为升流点。

隔离点：50016、50026、50511、50542、50036、IPI04、SBI41、SBI42 闸刀在分闸位置并锁上。

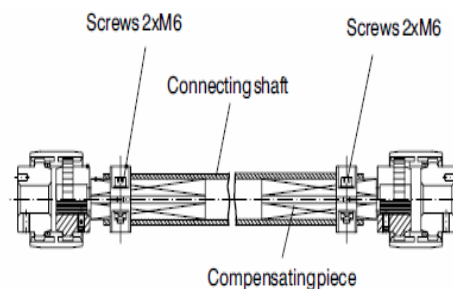
图 5 地刀连杆及连接部分分析细图

2) 检查 CT02 至 CT03 间地刀状态, 发现 4 号主变高压侧 500467 地刀 A、B 两相在合位, C 相在分位。

500kV GIS 设备采用的是瑞士 ABB 产品, 地刀操作机构为 ELK-DH3 型, 为单极驱动三极联动操作方式, 马达装设在 C 相, 通过连接杆驱动 A、B

相联动动作(图 4), C 相驱动机构通过连杆联动 A、B 相, 连接部分通过螺杆紧固(图 5), 当螺母松动后 A、B、C 相就不再联动动作。

4 号主变高压侧 500467 地刀位置信号取自地刀 C 相, 当地刀分开后(C 相在分位, A、B 两相在合位), 监控显示地刀为分位, 相应的闸刀闭锁也解除, 可以顺利合上相应闸刀。

(1) 500kV 闸刀、地刀如在观察孔无法用肉眼无法观察到闸刀、地刀本体位置的情况下, 在操作完毕后, 除了观察现地位置指示和监控状态外, 必须使用内窥镜检查闸刀、地刀三相实际位置, 确保不发生误操作事故, 并将所有现地位置指示的检查步骤写入运行操作票中, 用内窥镜检查 500kV 闸刀、地刀三相实际位置的操作步骤也必须写入运行操作票中;

(2) 在操作 500kV 闸刀、地刀前, 现地运行人员必须检查相应连杆连接是否紧固, 操作时应注意观察相应连杆是否联动;

(3) 在 500kV 闸刀、地刀三相均装设位置开关, 将相应位置接点串入控制回路和监控回路。
