浅析 600MW 亚临界锅炉尾部烟道换热面改造

(扬州第二发电有限责任公司, 江苏 扬州 225131)

摘 要:扬州第二发电有限责任公司(以下简称扬二电)为解决两台 600MW 亚临界汽包炉从基建投产以来长期存在的过热器减温水量大、高温再热器金属易超温和排烟温度偏高的问题,于 2012 年 4 月~2013 年 6 月先后对两台锅炉进行了尾部烟道换热面改造。本文重点介绍锅炉尾部烟道换热面改造前后参数对比及性能分析,为同类型设备问题的分析与治理提供参考。

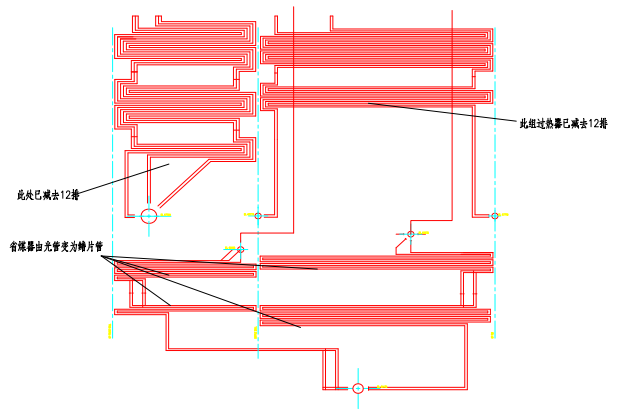
图 1 尾部烟道换热面改造简图

尾部烟道换热面改造由北京巴威设计,通过减少锅炉尾部烟道部分低温过热器及低温再热器,并

将原省煤器由光管全部改为鳍片管,在降低一、二次汽系统吸热的同时,提高省煤器出口水温,使锅炉蒸发量提高,从而达到降低过热器减温水量和降低排烟温度的目的。

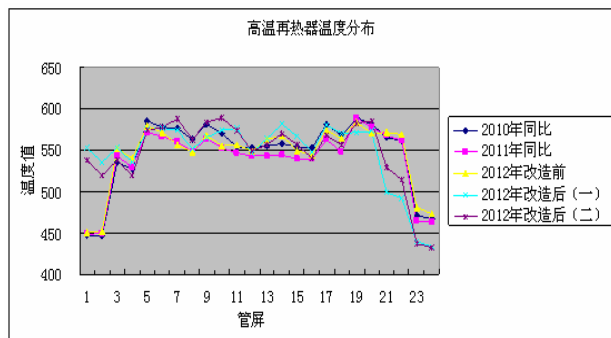
图 2 五个运行工况下的高温再热器金属壁温分布

从高温再热器金属壁温分布可以看出：

（1）尾部换热面改造前，高温再热器金属壁温分布呈现明显对称双驼峰曲线；

（2）尾部换热面改造后，高温再热器高温区整体向锅炉 A 侧偏移；

（3）尾部换热面改造后，高温再热器金属壁温双驼峰高温区未见下降，且有一定程度上升。

扬二电锅炉高温再热器进汽管与低温再热器出汽管一一对应，由于高温再热器换热面是非对称布置的结构（通过管长来补偿），在同等减少低温再热

器换热面时，造成原来高温再热器壁温偏差发生变化，导致高温再热器高温区偏移且超温程度加深。

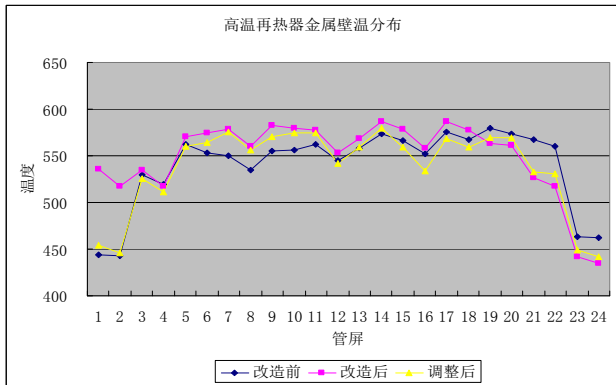
图 3 燃烧调整后高温再热器换热面温度分布图

通过燃烧调整和吹灰方式优化，高温再热器换热面金属壁温超温现象同比调整前下降了 80%，且各区域的金属壁温分布更合理，同时汽包两侧水位偏差缩小至 (-70,50)，与 A 修前基本相当。

（1）吹灰方式优化：通过吹灰优化，改变锅炉各部位沾污系数，降低超温区域金属壁温；

（2）各层燃烧器配风调整：通过各层燃烧器总风量偏差调整，改善锅炉整体火焰中心；

（3）燃烧器旋流调整：通过改变燃烧器内、外二次风旋流强度，改变锅炉局部火焰中心高度；

（4）燃烧器滑动挡板调整：通过滑动挡板调整

两侧燃烧器进风总量，改善锅炉局部烟气分布；

(5) 过热器减温水两侧偏差调整：通过过热器减温水两侧偏差调整，改善锅炉两侧烟气温度；

(6) 燃烧器两侧二次风量偏差调整：通过燃烧器两侧二次风量偏差调整，改善锅炉两侧烟气分布；
