湿式球磨机堵磨原因分析及处理

摘 要: 描述了湿式球磨机堵磨现象, 从基本原理着手, 分析堵磨原因, 介绍了发生堵磨后的处理方法, 采取针对性的检修及运行措施, 形成一套完整的方案, 可以预防湿式球磨机堵磨事件发生, 为湿式球磨机堵磨发现、处理、预防提供了经验。

泰州电厂 2×1000MW 机组脱硫系统设计安装 2 台湿式球磨机, 后扩容改造再增加 1 台湿式球磨机, 3 台湿式球磨机出力均为 21.3t/h, 筒体直径 3000mm, 筒体有效长度 7000mm, 筒体工作转速 18.3r/min, 与之配套的石灰石旋流站入口压力控制值为 109kPa。2007 年投运至今, 整体运行较稳定, 但也存在不少问题, 2012 年 6 月发生一起湿式球磨机堵磨事件。

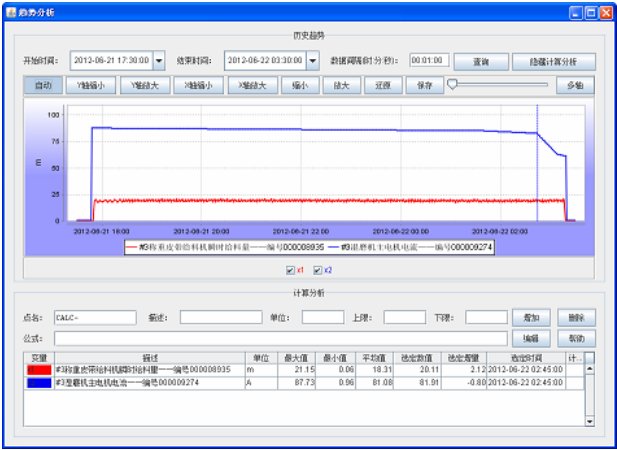
图 1 #3 湿式球磨机电流及给料量运行曲线

2012 年 6 月 21 日 17:48 启动#3 湿式球磨机系统制浆, 启动后运行电流 87.7A, 到 6 月 22 日 02:45, #3 湿式球磨机运行电流小幅下降至 83.5A, 从 6 月 22 日 02:45 到 03:20, 电流较快的从 83.5A 下降至 61.7A, #3 湿磨再循环箱补水明显增大 15t/h 左右, 且液位波动大、难控制。以上时间段#3 湿式球磨机石灰石给料量稳定控制在 18~21t/h, 其电流和石灰石给料量运行曲线如图 1 所示。

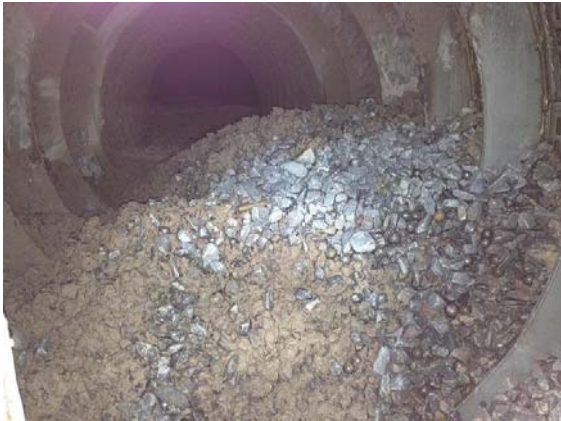
在#3 湿式球磨机运行电流下降较快的时间段及停运后, 对系统各个部位进行了仔细检查。#3 湿式球磨机本体和电机运行声音正常、振动正常; #3 湿式球磨机出料端螺旋虑筒排污口有较大颗粒石灰石排出, 出料端螺旋虑筒内部积聚大量未磨碎石灰石, 如图 2 所示; #3 石灰石旋流器旋流子底流一半堵塞石灰石旋流器溢流口有较大颗粒石灰石, 如图 3 所示。

图2 #3 湿式球磨机出料端滤筒内石灰石积聚

#3 湿式球磨机投运至今四年半，投运后未严格按初始配比全部更换钢球，期间共两次进行清理小尺寸钢球、添加大尺寸钢球，最近一次在一年半前。此次堵磨在湿式球磨机出料端滤筒内及排污口清理出大量小尺寸钢球，直径均小于 10mm，湿式球磨机初始钢球配比中规定最小钢球直径为 20mm。

因过小尺寸钢球不起作用，在湿式球磨机运行电流恒定，也就是钢球总重量不变情况下，出现大量不起作用小钢球，也就表明较大尺寸钢球比例严重不足，湿式球磨机对石灰石的撞击、挤压作用下降，石灰石得不到充分磨碎。随石灰石给料的连续

进行，大颗粒石灰石开始在湿式球磨机出料端滤筒内积聚、堵塞，有一部分从滤筒排污口排出，较小的进入下一道工序，堵塞石灰石旋流器，尤其是旋流子底流沉沙嘴；同时，磨筒体内大颗粒石灰石积聚也越来越多，磨筒体内石灰石浆液越来越少，从而发生堵磨。

此次堵磨，进行了仔细检查、分析，排除了其他有可能引起堵磨发生的因素，如湿式球磨机入口补水中断，石灰石给料量偏大，给料石灰石粒径偏大。综合前面分析，确认了本次堵磨的原因是钢球配比严重失衡，过小尺寸钢球多，大尺寸钢球少。

(3) 清理滤筒内积聚的石灰石和小钢球，就地启动磨机盘车，将磨机筒内多余石灰石、沉淀浆液及夹杂小钢球利用湿式球磨机的转动推力，集中至出料端及滤筒内，再进行清理，循环进行。

(5) 先后加入 4t 最大尺寸直径为 60mm 钢球，湿式球磨机运行电流恢复正常值，仍然不给石灰石料保持磨机空转半小时，消耗磨筒体内大颗粒石灰石，再逐步将石灰石给料增加至稳定的 20t/h。

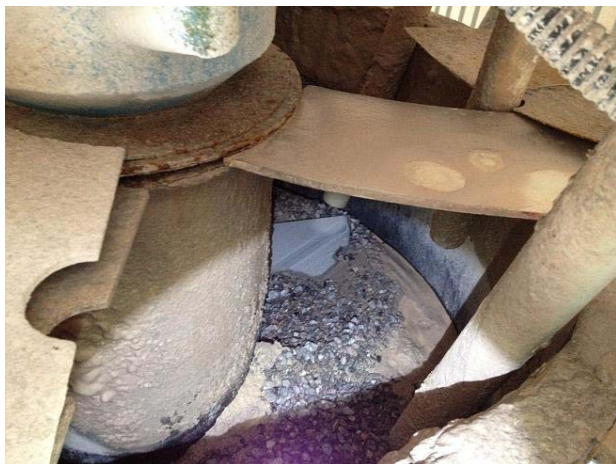
图3 #3 石灰石旋流器溢流口石灰石积聚

(1) 彻底清理湿磨再循环箱、石灰石旋流器、石灰石浆液箱，防止大颗粒石灰石进入脱硫其他系统而造成堵塞和磨损。

(2) 更换磨损的石灰石旋流器沉沙嘴。
