# 液氨汽化器进口母管冻结原因分析和处理

李世东

(华能南京金陵发电有限公司, 江苏 南京 210034)

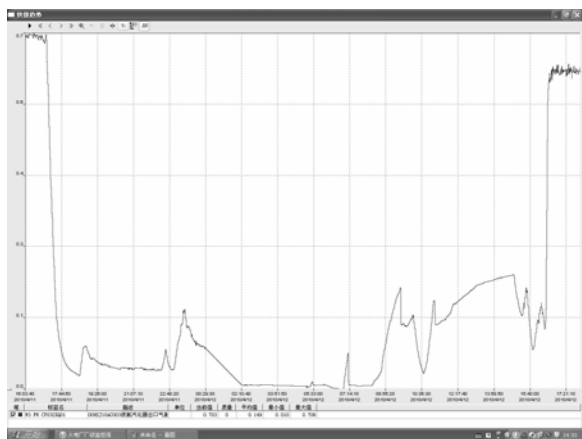
图1 第一次发生冻结现象时氨汽化器出口压力的变化

从图1中压力曲线变化看，汽化器正常工作中液氨蒸发后能维持出口氨气压力；出现氨汽化器氨气出口压力下降的原因可能是汽化器加热不足或来液氨量不足，在排除汽化器加热量没有问题，确认从液氨储存罐到汽化器的管路上的阀门已经开关无误的情况下，考虑是液氨流通不畅。

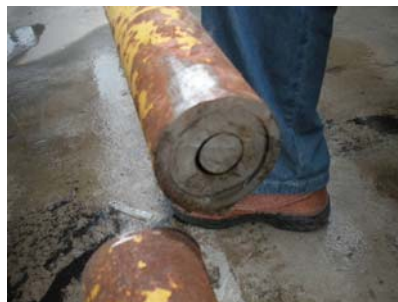
综合分析，认为液氨在汽化器的进口母管管路内流通不畅是汽化器进口母管冻结的原因。因为由于管道内的截面在此发生突变，液氨在此处压力下降，进行了汽化，开始大量吸热，由于此处没有相应的热源进行补充，造成管内温度下降直至出现冻结。

在#1 燃煤机组停运检修时，对汽化器进口母管液氨管道进行了割管检查。割管检查的位置就是从每次开始冻结的位置进行的（即从管道表面看有稍微凸起的地方进行割管的）。管道在割开后发现割开的管道两边都被东西分别堵住，中间只留下一圈环形的缝隙。经过去除管道内的异物后发现是一段螺栓，并且割管时正好割在了螺栓的中间。见图2、3、4。

图2 汽化器进口液氨管割管断面

取出液氨管中的螺栓，恢复系统后，重新投入脱硝氨站运行，液氨汽化器运行至今正常，再也没有发生上述冻结现象。

(2) 在进行系统验收时，不仅仅是要求设备管道的气压试验、水压试验合格，应对小口径管道进行通球试验。

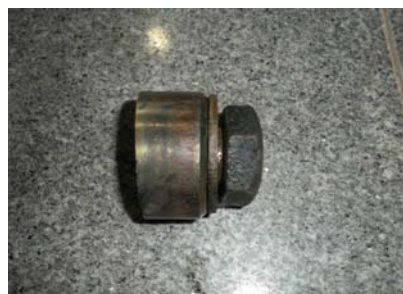
图3 堵住管道螺栓割断后的一段

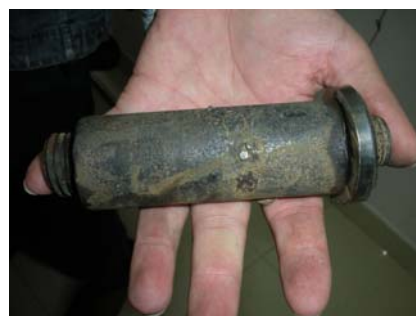
图3 堵住管道螺栓割断后的另一段
