9E 燃机余热锅炉转角烟道漏烟原因分析和处理

摘 要: 苏州工业园区蓝天燃气热电有限公司余热锅炉为杭州锅炉厂生产的三压强制循环无补燃型余热锅炉, 2005 年投运后锅炉烟道转角相继出现墙板开裂漏烟问题。本文简要介绍锅炉烟道转角开裂漏烟情况, 分析墙板开裂的原因及改造处理的经过。

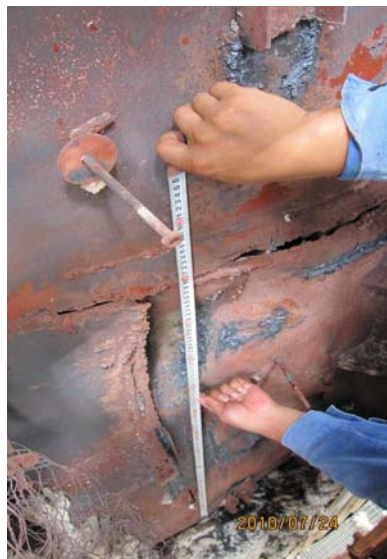
2005年底两套联合循环机组建成投入商业运行,二台余热锅炉转角烟道与高压过热器模块连接处4个角均出现不同程度开裂漏烟现象。采用热电偶从#1锅炉破损的外保温插入测量墙板表面温度,测得下部烟道角部墙板表面温度为437℃。从烟道壁面传热分析,墙板壁面温度应在335℃左右,实际墙板壁面温度较设计壁温高100℃左右,漏烟现象严重。锅炉转角烟道高温烟气的泄漏,已严重影响周围热控电缆安全,危及工作人员正常巡检。图2、图3为#1锅炉转角烟道开裂情况:上、下1000mm,左、右600mm,开裂处墙板扭曲。

图2 墙体开裂上、下1000mm

通过对锅炉墙体开裂发生部位及内保温情况判断, #1锅炉转角烟道墙体开裂的主要原因是烟道内保温缺失、破损引起墙板局部温度过高,导致鼓突、起拱等变形;锅炉和烟道存在膨胀未完全吸收,在烟道转角处引起较大弯矩和变形。由于应力集中及应力的不断累积导致墙板产生裂纹。

结合同类型电厂实地调研情况及#1 锅炉#1 转角漏烟局部开墙补焊处理效果,制定了锅炉转角烟道综合处理方案:取消蒙皮框架结构,更换转角烟道处开裂、变形的墙体和内衬板,重做内、外保温层,墙板设置应力释放孔。并对墙板焊缝进行探伤和热处理。#1 锅炉转角烟道漏烟改造实施安排在 2010 年 10 月机组大修时进行。

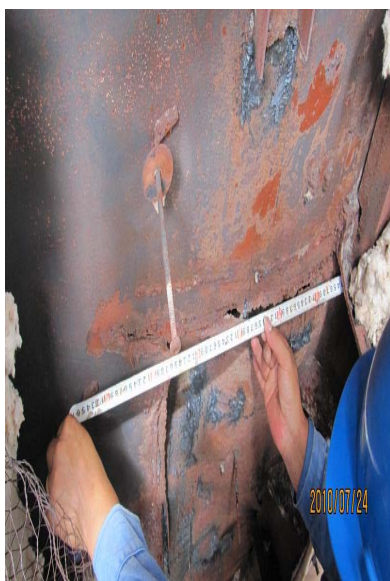
图3 墙体左、右开裂600mm

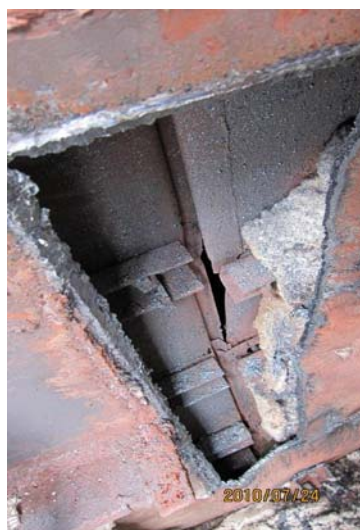
锅炉内保温采用不锈钢内衬板密封,内衬板与墙板采用不锈钢内衬板和不锈钢螺钉连接。从墙板处壁温比设计高100℃左右,说明内保温破损是客观存在的。产生破损的原因可能有:模块接口保温现场施工时,在保温毯压实、保温毯接头处理和内衬板安装方面都可能存在缺陷,导致局部保温缺失,减弱了内保温层的隔热效果(图4)。在长期运行中保温毯局部收缩脱层出现空隙,影响内保温的隔热效果。特别在角部与折角处,由于接口复杂,保温毯接头多,更容易产生内衬板变形和保温毯空穴的缺陷,引起墙板温度过高,膨胀量过大的问题。

图4 内保温缺失

1) 焊接内衬压条螺栓和压板(图 14),填充保温,固定内衬板。保温材料为硅酸铝纤维毯,共两层,单层 60mm。保温由 120mm 压实至 100mm,硅酸铝纤维毯内外层错缝、压缝。保温安装后外覆不锈钢丝网(图 15),内衬板顺烟气方向搭接平整,安装紧固后螺母点焊(图 16)。

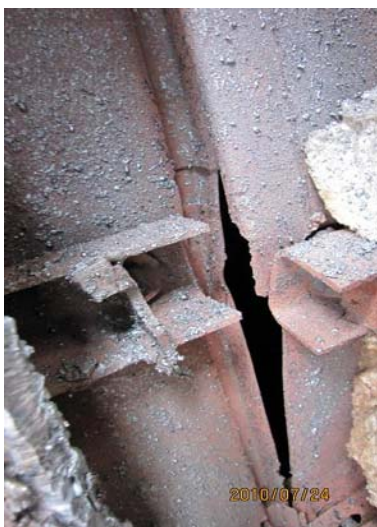
在运行时内保温缺失,导致墙板壁温较高。当墙板局部温度过高,热膨胀位移无法吸收,墙板就会产生鼓突变形来吸收热膨胀量,使内衬板产生翻边、拱起等变形(图5),内衬板搭接处出现错口、翻转,内保温受烟气流吹扫、冲刷,使内保温继续缺失、墙板超温、墙板变形……形成恶性循环。同时机组由于启停频繁产生交变应力,导致墙板裂纹和开裂,高温烟气外漏。

图5 内衬板变形和开裂

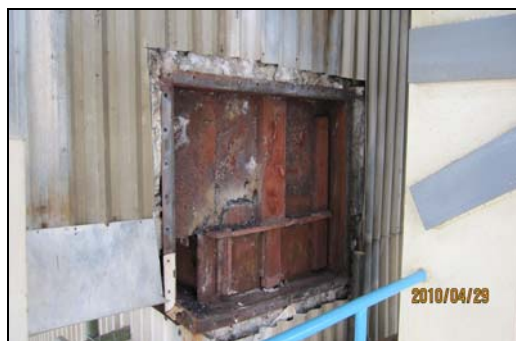
图6 锅炉转角烟道密封框架图

#1锅炉在转角烟道出现开裂漏烟，以往一直采取在开裂密封面进行焊接修补，开裂区加装钢框用非金属蒙皮密封的措施（图6、图7），密封的目的是允许开裂处密封面变形，吸收烟道膨胀和变形量，防止烟道其它壁面开裂。但随着锅炉运行小时的不断增加，锅炉转角烟道密封面出现开裂次数和开裂的程度加剧：焊补后再开裂、加强槽钢也拉断、框架外开裂、墙板变形错口大和水平裂缝已向炉中心区域延伸等（图8、图9）。因此初期的处理未能找到

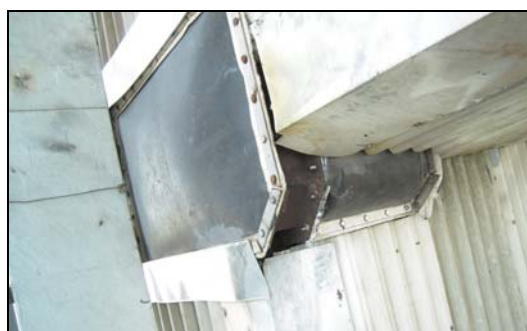
图7 锅炉转角烟道蒙皮密封图

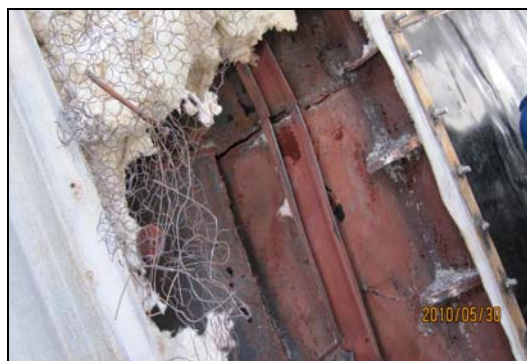
从非金属蒙皮框架外产生开裂看，由于框架刚度大（框架边高度较高，根部焊接加强筋进行加强），框架内壁面不再产生变形，烟道壁面的变形都转移到未加强的壁面。因此在框架外的根部壁面变形最大，附加的应力最大，最容易产生烟道开裂。

图8 密封框架外再次开裂

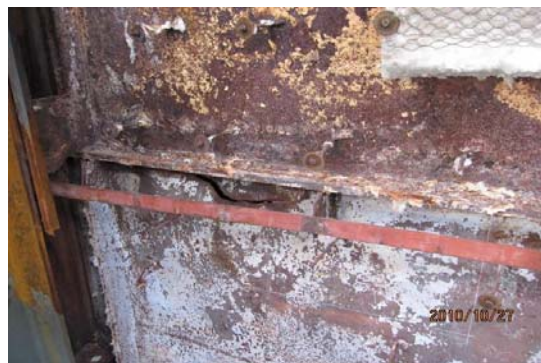
图9 密封框架外再次开裂
