石膏含水量过大的原因探究

(徐州华润电力有限公司, 江苏 徐州 221142)

铜山华润电力有限公司 $2 \times 1000\text{MW}$ 机组采用湿法脱硫、一炉一塔、不含烟气换热器。石灰石浆液在吸收塔内对浆液进行逆流洗涤。通过物理化学反应使烟气中的与石灰石中的钙离子发生反应生成半水亚硫酸钙, 再被鼓入浆液中的空气强制氧化生成二水硫酸钙, 形成石灰石石膏浆液, 由排浆泵将吸收塔内的浆液抽出送往一级水力旋流器进行粒径密度分离含固量左右的溢流主要包括石灰石、灰尘等细小杂质颗粒重新返回吸收塔含固量左右的底流主要为石膏晶体送往二级真空皮带脱水机进行脱水形成含水量小于 10%、石膏纯度 90% 以上的石膏饼外运。

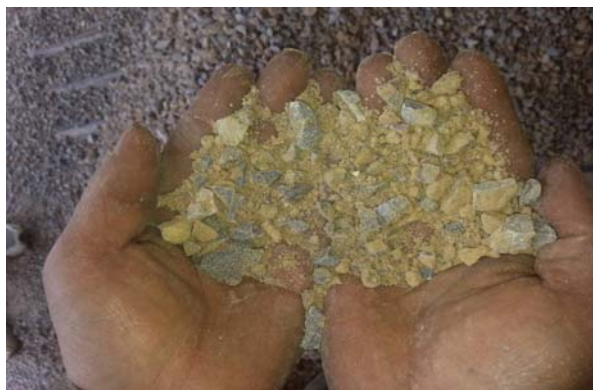
图 1 石灰石品质

2.2.1 石灰石品质的影响

石灰石粉的品质是影响脱硫运行的一个重要因素，其中碳酸钙含量及成品的细度是关键，杂质增多或含量下降都会使浆液品质恶化，细度越细反应效果就越好。这就可能出现当碳酸钙含量及成品的细度发生较大变化时，其反应活性降低，极可能发生供浆过量，此时塔内浆液中含 CaCO_3 量增大，由石灰石颗粒易粘结在一起，导致造成脱水困难现象的发生。另外如果石灰石原料中夹带黏土、泥沙等杂质，这些杂质状态不稳定，也会在一定程度上造成脱水困难的现象发生。图 1、表 1 分别显示为 2013 年 7 月 3、11、24 日石灰石品质及化验报告。

通过以上两个报告的对比可看出，石灰石品质和石灰石在石膏中的含量对石膏脱水有很大影响。
