一起 110kV 变电 GIS 故障的原因分析及对策

许 勇

(常州供电公司, 江苏 常州 213200)

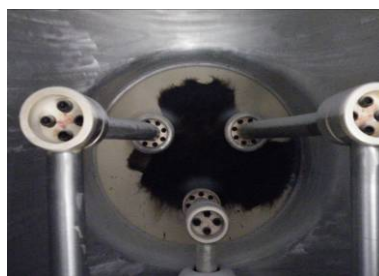
隔进行充电, 随后水北变 720 旁联距离保护动作跳开关, 故障显示三相短路, 故障点大致为 4.5km 处。初步诊断为 110kV 尧塘变侧有接地。线路人员随后对全线进行巡线检查, 未发现有接地部分, 该开关厂家服务人员对 GIS 设备各个气室气体进行检查, 发现进线仓气体有异味, 判断为进线仓故障, 放气开仓之后, 发现进线仓盆式绝缘子有闪络放电痕迹(如图 1 所示)。

图 1 进线仓盆式绝缘子闪络放电痕迹

子的表面有灼烧现象，而绝缘子无裂纹或崩裂。

绝缘子运回厂内后，首先进行了外观检查，经仔细观察，在绝缘子烧损发黑的表面留存有灼烧碳化粉末，绝缘子无裂纹或崩裂。

进仓操作时异物进入该电缆罐内部，污染了绝缘子表面。而厂家现场安装人员未能有效对绝缘件表面进行彻底清洁处理，最终导致送电时出现了相间击穿问题。
