600MW汽轮机过临界时振动大原因分析及处理

摘 要：针对公司600 MW亚临界汽轮发电机组#3轴承过临界时振动偏大的现象，通过对该轴承的振动测试和数据分析，确认#3轴承载荷轻和中压转子不平衡是造成振动偏大的主要原因，提出了在中压缸转子两侧添加动平衡块的处理方案，经2次平衡加重，最终使中压转子的振动下降到预期目标值，满足机组运行要求。

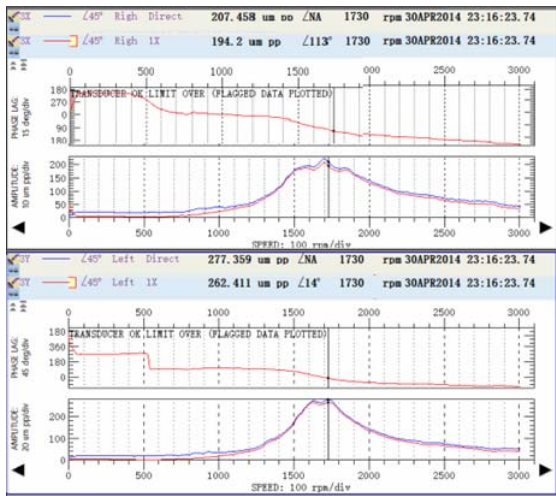
图 2 #3 轴承停机惰走时的轴振波特图

停机前#3 轴承振动测试数据显示：
(1) 带负荷运行和惰走过临界时，振动均以工

频成分为主，具有强迫振动的特征^[2]；

(2) 振动有一定不稳定性，幅值随负荷增大，但相位变化不大。

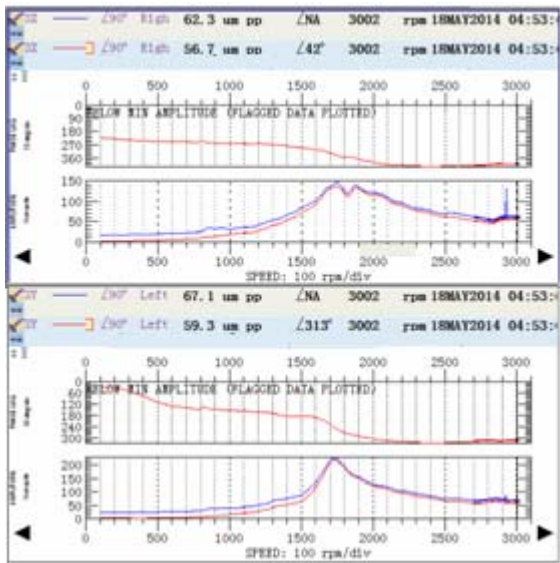
图 3 #3 轴承第一次加重后升速波特图

加重后启机，#3 轴承轴振的升速波特图如图 3 所示。#3 轴承的轴振，在升速过临界时最大值下降至 223um 以下，相位由原 115°变为 310°左右；到 3000rpm 后，各瓦振动数据如下表 3 所示^[1]。各轴瓦振动值均不超过 76um，振动情况良好，#3 轴承过临界及正常运行时振动数据明显下降。

第一次加重后，#3 轴承的轴振过临界时的相位

由于该机组为投运以来首次进行现场动平衡处理，并不知道中压转子两端加重平面的振动影响系数，加上机组启动后现场温度较高，不易第二次调整加重。从测试数据来看，#3 轴承 3000rpm 及带负荷时振动值也较大，因此，第一次调整侧重于消除过临界时振动偏大问题。2014 年 5 月，利用#2 机 C 修，基于图 1 所示振动数据，估计中压转子不平衡位置，并基于同类机组振动经验数据，估计中压转子平衡面的振动影响系数，确定在中压转子两端平衡面的 85°处对称加重 815g。

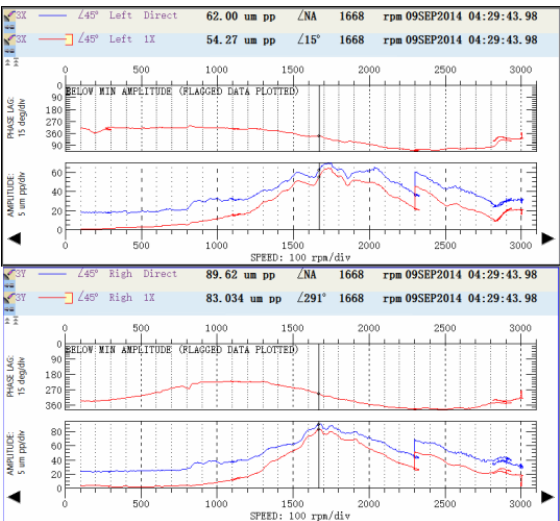
图 5 第二次加重后#3 轴承轴振的升速波特图

变化接近 180°，表明不平衡位置估计基本正确，但加重选取偏大，故过临界时的振动仍然较大。为进一步降低#2 机#3 轴承过临界时振动值，2014 年 9 月，利用#2 机调停机会，对中压转子的平衡进行调整。根据测试数据及第一次动平衡经验，此次在中压转子两侧加对称重量 279g/305°。第二次加重后启机，#3 轴承轴振的升降速波特图图 5 所示^[1]，刚到 3000rpm 时各瓦振动数据列于表 4。从升降速数据来看，#3 轴承轴振过临界时的最大值不到 150um，较第一次平衡有了明显下降，相位变为 15°左右。#3 轴承 3000rpm 时振动值均不超过 44um，比第一次平衡也有下降。
