600MW 机组高排蒸汽参数异常升高的分析与处理

**摘 要：**某 600MW 超临界汽轮机组，机组运行过程中，热工处理测点缺陷故障，造成控制系统失灵，导致汽轮机主蒸汽参数大幅波动，经运行人员手动将参数调整稳定后发现，同样负荷下，汽轮机的高压缸排汽温度压力与以往相比均有所升高，调节级压力有所降低，汽轮机高压缸性能严重下降，结合相关参数综合分析，得出了高压缸排汽温度高的可能原因，并提出了相应的处理方案，通过对汽轮机的揭缸处理，高排蒸汽参数恢复正常，汽机热耗率显著降低。

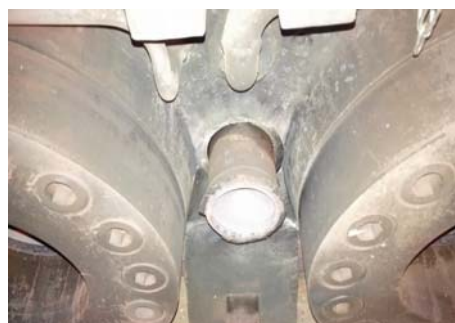
2015 年 2 月下旬, 机组停运后对汽轮机高压缸进行揭缸检查, 发现高压内下缸喷嘴室定位销脱落, 高压内上缸喷嘴室定位销焊缝有裂纹, 调节级下半金属温度套管吹断。见图 1、2。

图 1 高压内下缸喷嘴室定位销脱落情况

原因是高压内下缸喷嘴定位销焊接工艺不合格, 存在质量隐患, 直接原因是机组运行中主蒸汽参数大幅度波动引发定位销脱落, 造成部分蒸汽经定位销孔泄漏至高压缸内外缸夹层, 引起高压缸排汽温度升高。通过揭缸检查, 对脱落的定位销进行重新焊接修复后, 高排温度和压力都恢复正常。

根据之前的分析和揭缸检查的情况, 决定对脱落的高压内下缸喷嘴室定位销进行更换, 按照汽轮机制造厂提供的装配图进行安装; 对高压内上缸喷嘴室定位销焊缝打磨后进行补焊处理; 对调节级下半金属温度套管、高压内缸疏水管、调节级压力表管进行更换处理。按照上海汽轮机厂提供的焊接工艺, 使用 ENiCrFe-3 直径为 2.5mm 的焊接材料进行堆焊处理。

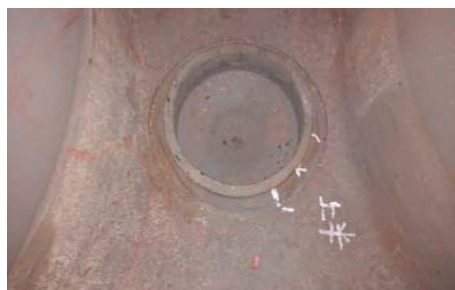
图 2 高压内上缸喷嘴室定位销焊缝裂纹

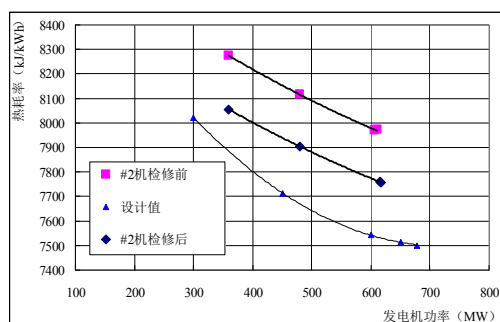
试验结果表明, 经过检修处理后的 2 号机组, 在 3 阀全开工况下, 汽轮机高压缸效率为 86.23%, 检修前为 77.18%, 高压缸效率提高 9.05 个百分点, 修后试验测得的汽轮机热耗率为 7758.5kJ/kWh, 与修前性能试验测得的热耗率 7970.8kJ/kWh 相比, 热耗降低 212.3kJ/kWh (约 2.66%)。机组经济性得到很大提高。机组检修前后的热耗率与设计热耗率的对比如图 3 所示。

图 3 检修前后汽轮机热耗率比较
