600MW 超临界机组循环水泵不稳定振动故障诊断

摘 要：针对一台 600MW 超临界机组立式循环水泵驱动电机双速改造后出现的不稳定振动问题进行了振动诊断和性能分析，阐明了不稳定振动的机理，由于循泵低转速运行时，偏离原始设计工况，流体紊流产生剧烈的振动使轴承和轴套磨损严重，进而造成叶轮叶片和导流椎的冲击碰磨。循泵检修处理后，高速运转，振动良好。同时证明循泵不适合低速运转，需进一步实施相关改造，在保证振动安全的前提下，提高经济性。

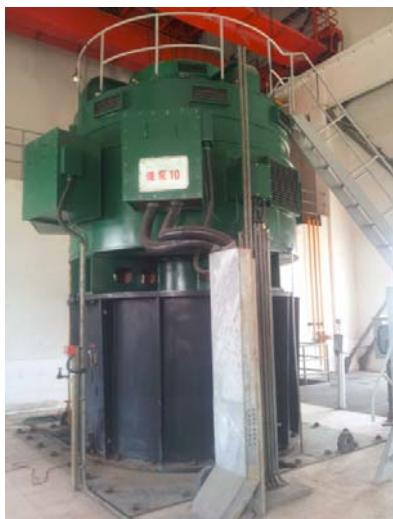
图 1 #10 循泵外观图

该循泵由单速改为双速运行后，在低转速下运行时，电动机上部轴向振动值偏大，且电机有明显异音，高转速下振动情况正常。现场测试各测点振动频谱图如图 2~5 所示，降速波特图如图 6 所示。从测试数据来看，电机上部水平向振动位移值不超过 55μm，振速值不超过 2.0mm/s，轴向位移值在 90μm 左右，振速值在 3.3mm/s，偏大。从测试频谱图看，工频分量较小，主要为 21Hz 的频率成分，此时工作转速 330rpm，工频为 5.5Hz，21Hz 为其 4X 倍频。从降速波特图来看，断电后故障频率并未立刻消失。现场未听到明显异音。

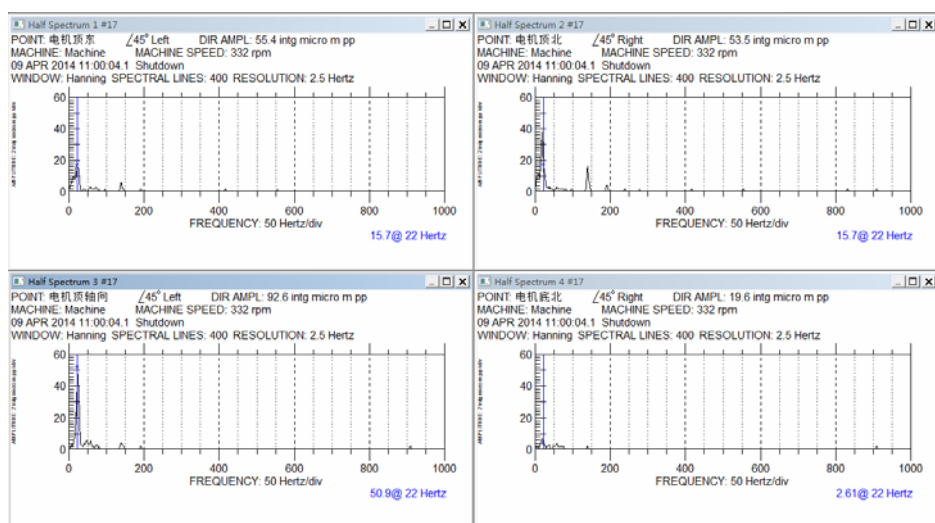
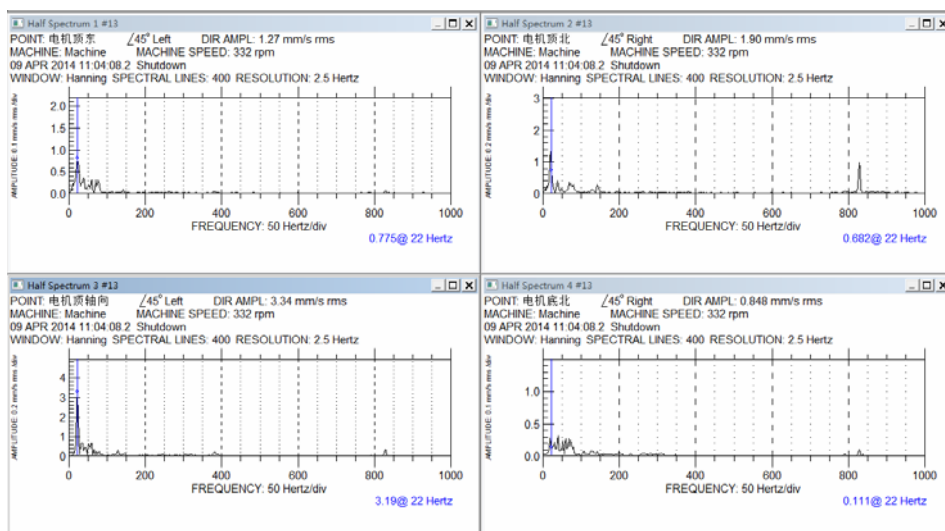
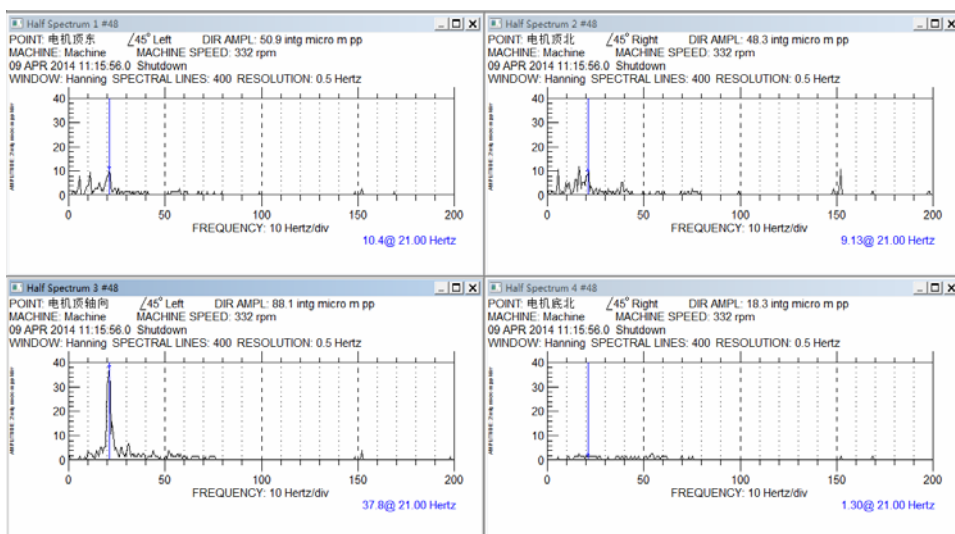
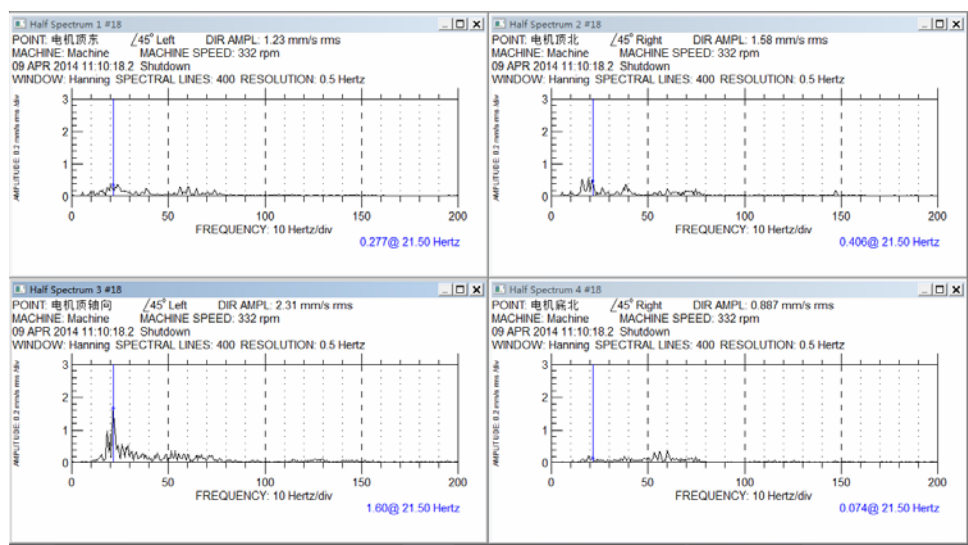
从测试数据来看，电动机上部轴向振动值偏大，工频分量较小，主要为 21Hz 频率成分，计算发现该频率与转速的 4X 倍频吻合。从降速波特图来看，断电后该频率并未立刻消失。工频成分较小，说明转子平衡情况较好，断电后该频率依然存在，说明振动和电动机磁力无关，考虑到该泵叶轮具有 4 个叶片（图 7），说明该频率为泵叶片通过频率，分析该振动问题与流体紊流有关，有可能该循泵改为低转速运行后，偏离原始设计工况，流体出现紊流，导致出现较明显叶片通过频率。

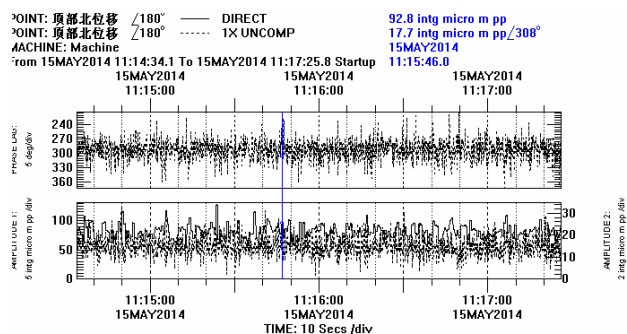
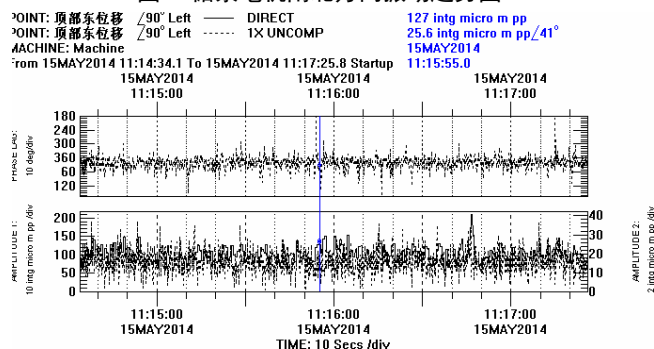
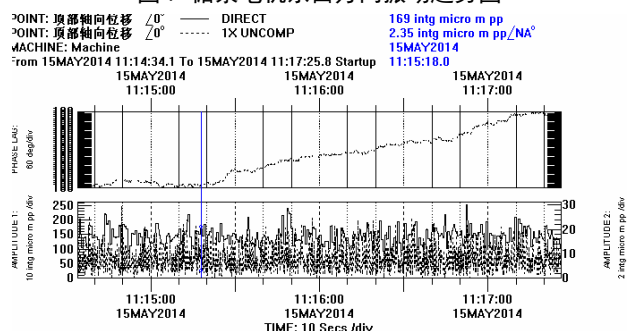
#10 循环水泵电机顶部东西方向振动为 70~140um, 南北方向振动为 75~100 um, 测试电机东

西方向振动速度为 2.6~3.5mm/s, 南北方向振动速度为 1.9~2.5mm/s, 测试电机轴向振动为 110~170 um, 测试电机轴向振动速度为 3.6mm~5.5mm/s。测试电机振动偏大, 电机径向和轴向振动均有一定程度的波动, 测试振动工频成分均较小, 测试振动成分主要为 16~21Hz, 振动主要为 4X 倍频分量, 且波动较大, 主要为流体通过叶片时产生的频率成分。

#10 循泵目前在低速和高速运行时都出现了振动超标的情况，而且由原来只有低速运行轴向振动略高的情况发展到径向振动也超标。循泵低速、高速运行时振动特征相同，测试循泵电机振动偏大，电机径向、轴向振动均有一定程度的波动，工频分量较小，主要为 16~21Hz 振动分量，以 4 倍频成分为主，与叶片通过频率一致。振动波动主要可能为循环水泵出现紊流，且恶化速度较快，建议对水泵进行检修。

厂里对#10 循环水泵进行检查，解开对轮后，测量发现水泵提升量由 5mm 增大到目前的 30mm，进一步检查发现导轴承与轴套磨损严重。分析原因主要是低速运转时泵内流体的紊流导致泵振动过大，加速了导轴承和轴套的磨损，而进一步导致叶轮晃度增大，泵运转时导致循环水泵叶轮晃度增大与叶轮室发生碰磨，泵与叶轮室间隙过大，大量回流的产生，加剧了流体的紊流状态，因此泵在高速运转时振动也变差。经对循环水泵叶轮修复，导轴承和轴套更换后，循环水泵高速运转时运行电机振

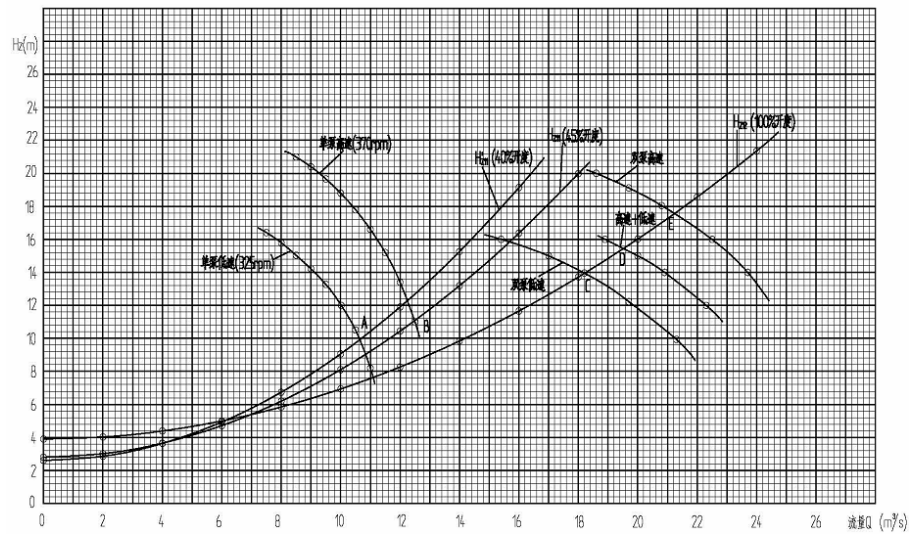
图 14 600MW 机组循环泵运行工况图解

现有泵运行工况图解分析见图 14。一机一泵低速运行时，工况点为 A 点；一机一泵高速运行时，工况点为 B 点；一机二泵低速运行时，工况点为 C 点；一机二泵高低速运行时，工况点为 D 点；一机二泵高高速运行时，工况点为 E 点。

D 点工况比较接近低速泵扬程曲线的拐点，如果回水阀开度不是 100%，回水阀稍微关小一点的话，则 Hz12 曲线要变陡，工况点扬程可能越过拐点，泵将处于不稳定工况区发生振动。上述工况分析数据列入表 1。

由表 1 看出，单泵运行时，不管是高速还是低速泵，运行效率（70%~76%）都偏低；双泵运行效率基本上都在高效区。所以节能改造的出发点是要

提高单泵运行的效率。另外，低速泵的运行扬程非常接近拐点扬程，容易出现不稳定振动问题，所以要适当提高低速泵的扬程。

动正常。
目前节能降耗是发电厂的主要任务，循泵双速改造项目的节能效果可观，大多电厂实施这一改造项目。在项目实施的过程中除了考虑经济性问题，更重要的是考虑设备振动安全问题。改造后循泵低速运行时很容易处于不稳定工作区域，这将会加剧泵转子的振动，从而加速泵机械部件的磨损，使振动继续恶化，最终无法运行。彻底解决循泵低速运行的振动问题还需进一步对：叶轮、叶轮室、导叶体、吸入喇叭口、密封环、下主轴、外接管（下）、下导轴承等进行相关改造。
