主变本体呼吸器突发溢油处理

摘 要: 某 220kV 主变在运行过程中在本体呼吸器处溢出大量变压器油。经过现场查找分析原因后, 发现该故障为一种由于油枕胶囊鼓气处理不当造成的特殊情况。在对该故障油枕进行消缺后, 设备恢复正常。

220kV 某变电所 1 号主变型号为: SFSZ10-180000/220。该主变采用胶囊式油枕, 该主变投运至今未发生异常。

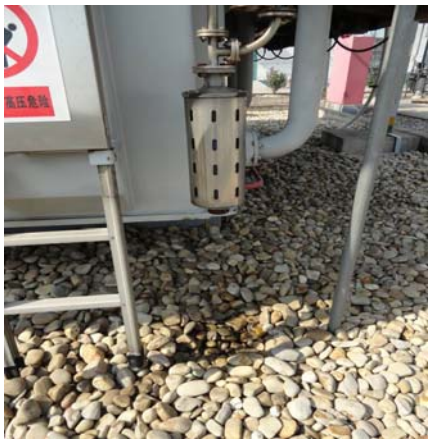
2014 年 10 月 21 日, 值班员在巡视时发现该主变本体呼吸器油杯下方存在大量变压器油的油迹。且该主变的呼吸器油杯已经充满绝缘油并有油滴挂在下方。从地面的油迹分析, 该变压器油为从呼吸器管道喷射而出。其现场如图 1 所示。

图 1 绝缘油喷射现场照片

由于此类缺陷常州地区从未发生过, 值班员立即联系检修人员到达现场进行消缺工作。

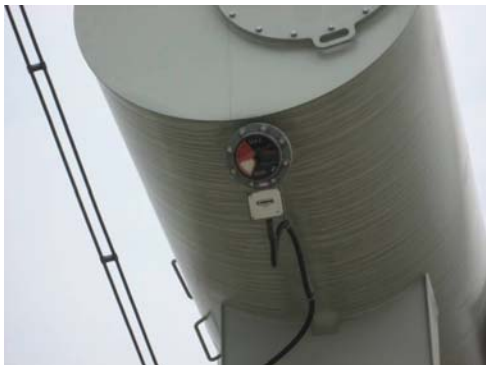
检修人员首先对油位表读数进行检查，发现油位表显示油位与主变铭牌温度曲线符合。考虑到设备可能存在“假油位”。检修人员利用红外测温仪对油枕内油位进行定性测量，测量结果表明该主变内油位在油枕内部一半的位置，考虑当天天气较冷，可以判断该台主变的实际油位并不偏高。具体油位指示如图 3 所示。

图 3 现场油位显示

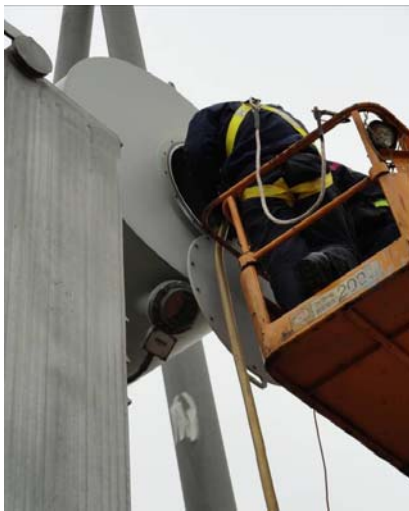
图 4 拆除胶囊的检修现场

在现场检修支架搭建完毕后，检修人员首先关闭主变油枕与本体连接处的蝶阀。利用滤油机将油枕内绝缘油打空。检修人员登上支架后，打开主变油枕侧盖，并用绳索固定。然后检修人员在做好防止异物落入的措施后，进入油枕内部拆除了原有旧胶囊的前后连接处，将胶囊从侧盖处取出。

检修人员在检查油枕内部无问题后，用类似方法安装了新的胶囊。在安装过程中，检修人员更换了油枕侧盖橡皮圈，并确保浮球上下自由，油位表显示正常无卡涩。见图 4。

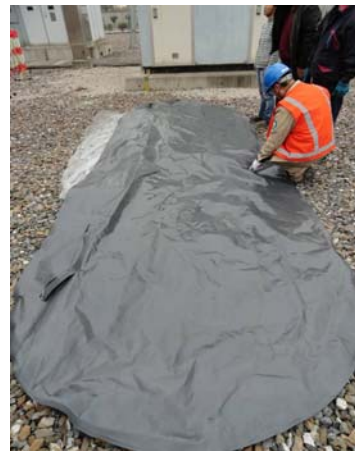
检修人员在地面对拆卸下的旧胶囊进行检查工作。通过专用接头对胶囊进行鼓气。此操作与新胶囊检查方法一样。胶囊鼓气完成后，关闭气瓶观察胶囊是否漏气。通过 15min 观察，该胶囊不存在漏点。见图 5。

图 5 检查胶囊的检修现场

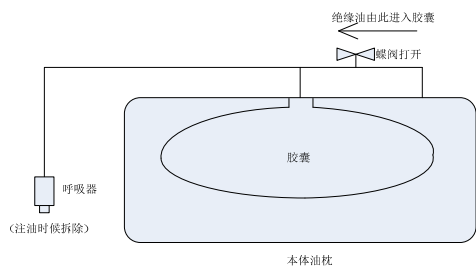
如图 6 所示，由于胶囊内部和油枕内部直接管道连接蝶阀未及时关闭，油枕胶囊与胶囊外部空间通过管路连通。在进行胶囊鼓气的过程中，由于氮气瓶的压力较大，气体流速快，胶囊膨胀明显，导致绝缘油在从油枕顶部的排气口排出的同时也从油枕顶部的连接管路进入了胶囊的内部。

图 6 绝缘油进入胶囊过程示意图

（1）主变油枕胶囊在鼓气前必须再次检查所有相关的蝶阀的位置，保证现场工艺。否则可能导致绝缘油进入胶囊，胶囊破损，油面胶囊残存大量空气等难以当时直接观察到的缺陷。

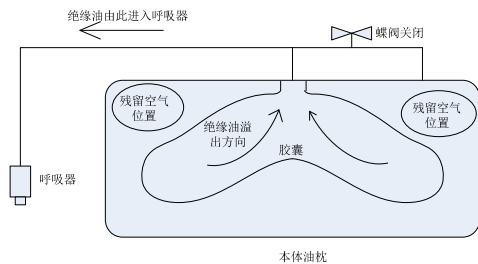
在设备验收时，检修人员发现了胶囊内部和油枕内部直接管道连接蝶阀未及时关闭，继而及时关闭了蝶阀。但是检修人员并未检查此时胶囊内部是否存在绝缘油。由于蝶阀在鼓气过程中未关闭，所以在部分绝缘油进入胶囊内部的同时也有部分胶囊内空气进入了胶囊外部与油枕之间。

这些空气残存在油枕的两端角落。在设备投运后，随着热胀冷缩的原理，将胶囊挤成“蘑菇状”在从上往下压缩胶囊时候，随着胶囊内部空间的缩小，胶囊中部拱起将与呼吸器的连接管口堵死。^[4]此时胶囊已经完全封闭，随着压力进一步增长，胶囊内空间缩小到一定程度后，胶囊内的绝缘油挤开呼吸器连接管封闭处。压力的突然释放，导致绝缘油从呼吸器管道溢出，继而导致呼吸器大量溢油的故障。见图 7。

图 7 绝缘油进入呼吸器过程示意图

（2）在设备验收过程中，不仅要对表明不正常的现象（如胶囊与绝缘油连接蝶阀未关闭）及时进行整改记录。而且验收人员要对此类现象可能导致的检修问题进行分析，必要时须进行专门检查和测试，避免设备投运后出现再次停电检修。
