# 循环水泵故障原因分析及处理

（华能南京金陵发电有限公司，江苏 南京 210034）

**摘 要：**华能金陵电厂 2×1030MW 超超临界燃煤机组四台循环水泵由于设计、制造、安装、运行等原因，自投运以来相继出现振动超标、叶轮断裂等严重故障，经过联轴器改型、轴系安装工艺改进、水导轴承润滑改进、叶轮加厚、吸入喇叭口流线改进等措施，截止到 2013 年 3 月四台循泵已全部改造结束，目前运行平稳，振动合格。

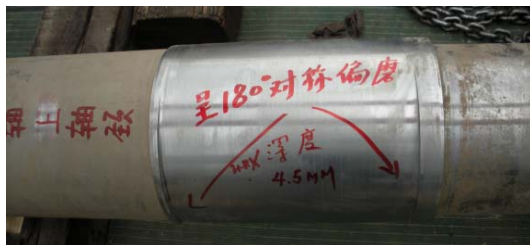
(1) 中间轴上部轴颈磨偏 4mm，见图 1。

图 1 中间轴上部轴颈磨偏

性好，但由于国内加工工艺无法保证锥形联轴器的同心度，三根泵轴连接后，转子同心度严重超标，甚至达到 7mm 以上，1B 循泵解体中轴套均呈单面磨损，表明 1B 循泵三根轴连接后的同轴度出现较大的拐点，这是故障的根本原因。

(3) 循泵三轴之间联轴器改为套筒式联轴器, 但必须改进加工工艺, 控制间隙、保证同心度合格, 在电厂多次要求下, 泵厂在工厂内制作了校验平台, 在出厂前三轴联接模拟现场情况, 对连接后的三轴进行检测, 晃度 $\leq 0.30\text{mm}$  方能出厂。

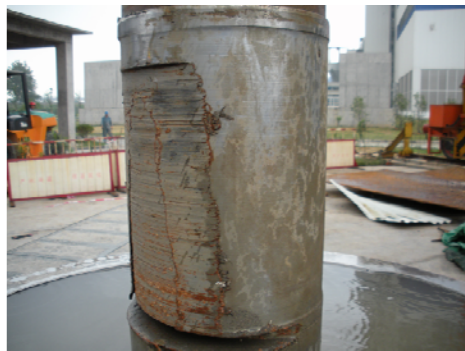
(2) 下轴轴颈磨损约 15mm，最深处 40mm，见图 2。

图 2 下轴轴颈磨损

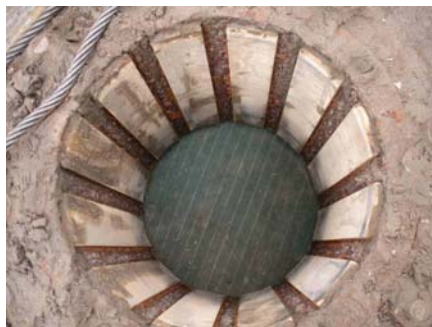
(3) 赛龙轴承偏磨，间隙最大处约 6mm，见图 3。

图 3 赛龙轴承偏磨

(5) 水泵下部二只赛龙轴承改进为进口橡胶轴承。

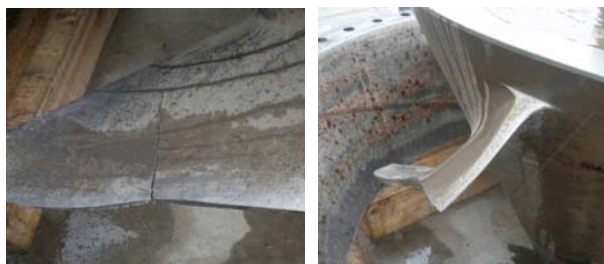
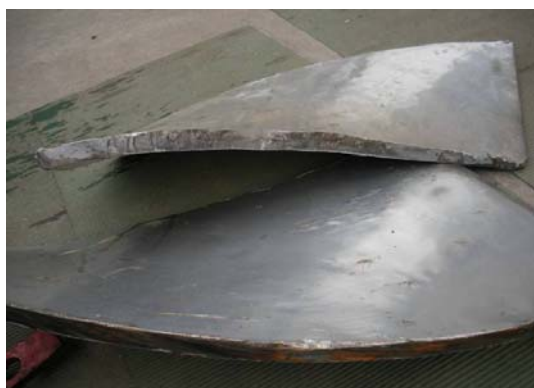
(4) 叶片断裂一只、另一只裂纹深及根部，见图 4。

图 4 叶片一只断裂、另一只裂纹

(1) 叶轮设计安全系数偏低以及铸造缺陷，叶根厚度偏薄，叶片承受弯扭应力安全余度不够，在振动超标、叶轮与壳体有偏磨等非正常运行工况下，容易产生应力集中，薄弱处首先出现裂纹，进而发生疲劳断裂。

(2) 叶轮叶片加厚, 提高叶片疲劳强度和安全倍率, 经重新设计目前叶片厚度由 22mm 增加至 31.8mm, 叶片疲劳强度的安全系数由 2.07 提高至 11.95, 同时叶轮上动平衡机作动平衡, 使叶轮的质量平衡控制在 40g 以内。

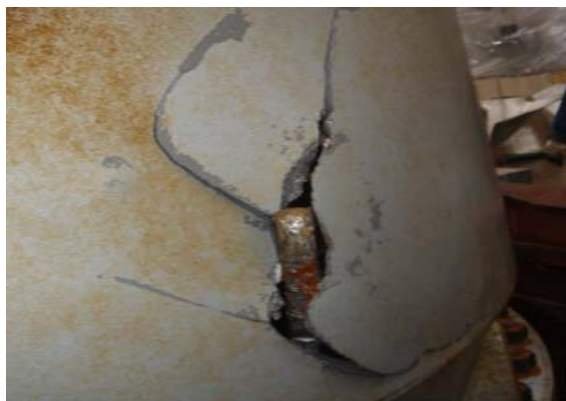
(5) 导叶体破损(中间为断裂的叶片)，见图 5。

图 5 导叶体破损

(5) 更换进水喇叭连接管和导叶体止口圆环, 调整径向配合间隙至  $0.50 \pm 0.05\text{mm}$ 。

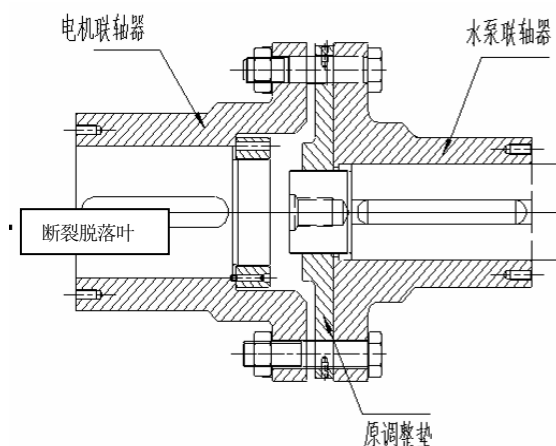
(3) 设计、加工工艺问题：泵-电机之间的联轴器并帽紧固后导致联轴器晃度超标，泵-电联轴器连接后，在填料轴套处的晃度就达到 0.2mm 以上，此处晃度到叶轮处将放大 30 倍，运行中将会造成偏磨。见图 6。

图 6 泵-电机之间的联轴器

(4) 泵-电联轴器改进: 原并帽外径车小, 仅起并帽作用, 减少泵-电联轴器之间的平面接触数量, 保证平面与轴线的垂直度(见图 8)。泵-电联轴器连接后, 加盘根处跳动误差不超过 0.10mm。

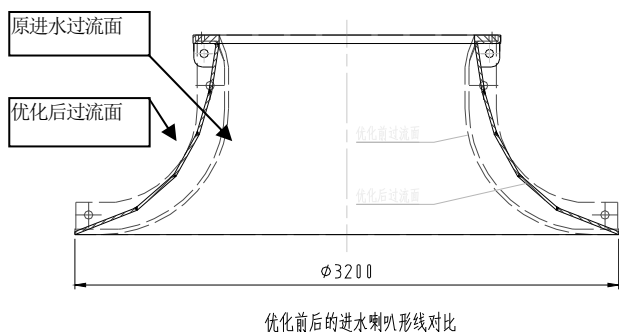
(5) 设计原因：计算分析，叶轮进口锥形喇叭吸入口面积过小，导致流速达 14.6 m/s，喇叭吸入口流速过快引起泵转子部件转动失稳，产生振动。

(1) 叶轮进口锥形喇叭吸入口重新设计、制作，扩大吸入面积，进水流速减小，喇叭内流速变化均匀，经 CFD 数值分析比改造前的进水喇叭管内流速较小且均匀，减少了流体对叶轮产生的外扰力。见图 7。

图 7 叶轮进口锥形喇叭扩大吸入面积
