针对 300MW 机组检修后 1 号轴振突变的原因分析与处理

(太仓港协鑫发电有限公司, 江苏 太仓 215433)

摘 要: 文章针对某公司 300MW 机组汽轮机通流改造后整体启动后, 在机组顺序阀状态运行时随着阀门开度变化出现 1 号轴承振动突升的现象, 最大值已经超过 127 μ m 报警值, 严重影响了机组安全运行, 遂对机组大修后引起 1 号轴承振动突升的因素进行深入分析, 并利用振动监测波特图, 判断引起轴振突变的主要原因, 确定了转子加装平衡块, 调整轴瓦的顶隙、载荷的解决方案, 使问题得到了彻底解决。

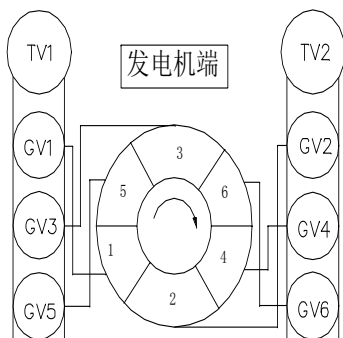
图 1 喷嘴布置

某公司 3 号机是上海汽轮机厂生产, 亚临界、中间再热、高中压和缸、单轴、双缸双排汽、抽汽供热式。型号是 C330-16.67/0.981/538/538, 产品编号是 A155, 于 2011 年 12 月完成通流部分汽封及喷嘴改造。减小调节级喷嘴组通流面积 (原上汽图号: H156.04.01-1, 改前 33.09cm²×6, 改后上 29cm²×3+下 32.67cm²×3)。喷嘴布置见图 1。

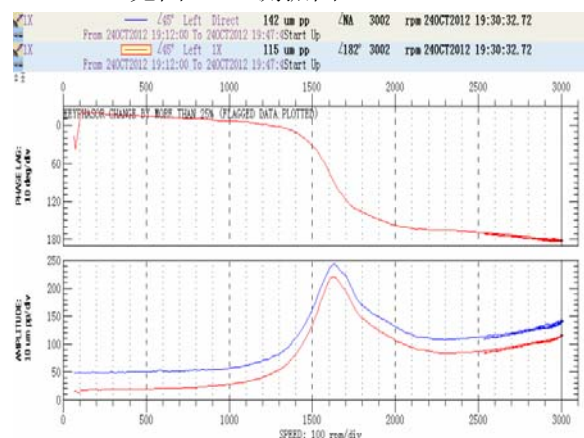
图2 3号机1X相对轴振升降速波特图

3 号机组启动时请江苏方天公司进行测振监视, 实测机组高中压转子临界转速区域为 1620~1800r/min, 见图 2、3 测振图。

根据以上 4 幅波特图可以判断 3 号机转子一阶转速工频振动值接近动作 $254\mu\text{m}$ ，二阶转速工频振动值达到了 $120\mu\text{m}$ ，存在一定质量不平衡分量。

(1) 3 号机组高中压转子进行动平衡处理，依据机组几次启、停时#1、#2 瓦振动幅值和相位角，加重同时考虑了一阶和二阶运行情况，一阶需对称加重 500g，二阶需反对称加重 250g，综合合成计算#1 瓦侧需加重 442 克/122°；#2 瓦侧加重 656 克/72°。加载方向：以高中压转子径向槽为“0”点，逆转向。

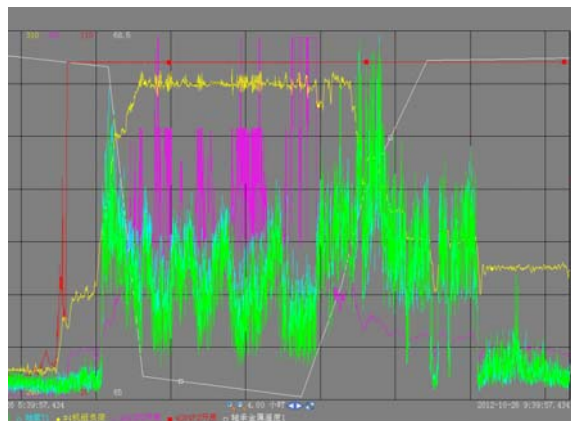
图4 轴振与瓦温曲线

2011 年改造中将调节喷嘴通流面积由原来的 198.54 cm^2 改为 185.01 cm^2 ，为了满足上缸先进汽原则，两台机组阀序调为 3+6---5---4---2---1，在机组 270MW 左右的工况点时出现#1 轴瓦振动骤升，同时对应的瓦温下降的情况。（见图 4）

从公式 1 在其它参数不变的情况下，润滑油温升 ΔT 与转子的载荷相关成正比。从图 4 可以看出随着 2 号调门的开启（对应负荷 270mw），1 号轴瓦振动明显快速上升，而瓦温快速下降，说明 1 号轴承载荷发生变化，存在明显的因进汽不均产生汽流导致轴承失稳的现象。

(2) 在机组检修的机会对 3 号机组#1 轴承的顶隙、标高进行调整，在满足#1 轴承运行温度条件，尽快增大轴承载荷，增加轴承的稳定性，从而缓解汽流激振力影响。

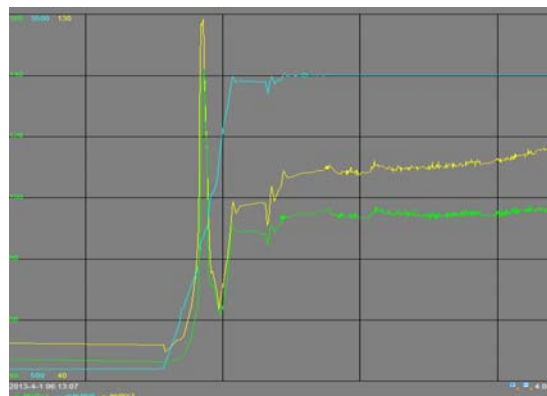
图 5 3 号机启动#1 轴振曲线

机组启动后，#1 轴瓦过临界转速最大轴振为 142μm，见图 5。

顺序阀运行状态 1 号轴承轴振都下降到 80μm 以下，在机组负荷变化，最大振动值也未超过 90μm，问题得到了彻底解决。

2013 年利用机组检修对 3 号机组 1 号轴瓦进行翻瓦检修，测量#1 轴瓦顶部间隙 0.67mm(标准 0.57-0.65mm)超标，调整至下限 0.57mm；并将#1 轴承标高提高 0.05mm，略微增大#1 轴瓦载荷。

同时，进行动平衡处理，加载方向：以高中压转子径向槽为“0”点，逆转向。加载重量：#1 轴瓦侧为两块 221g，#2 侧为两块 328g。加载位置：#1

轴瓦侧 118.5°（10 孔），129.75°（11 孔），#2 轴瓦侧 73.5°（6 孔），84.75°（7 孔）。
