双抽凝汽式汽轮机主油泵推力瓦异常磨损的原因与处理

摘 要：本文详细分析了CC25-8.83/2.45/0.98型汽轮机主油泵推力瓦磨损的原因，介绍了所采取的相应改进措施，以及取得的显著成效。

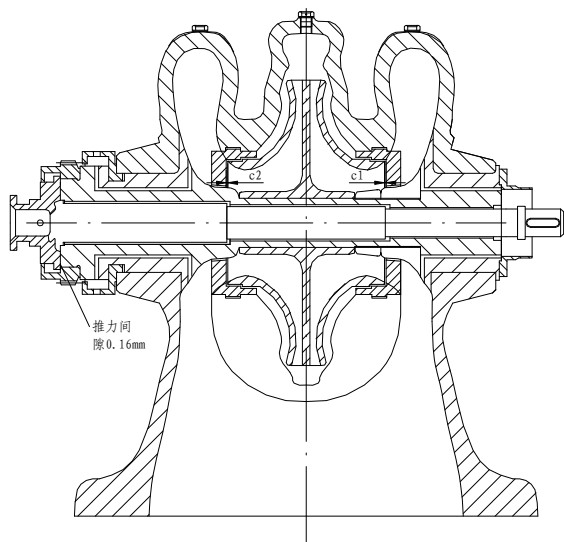
图1 武汽离心泵 442.40.01 总装配图

主油泵非驱动侧径向轴承外侧推力边在机组运行时温度较高，最高达到 104°，机组被迫于 2010 年 5 月 4 日停运进行处理，经开前箱检查发现，推

力面磨损量约为 0.8mm（通过钨金高、低面测量）。参照图 1：武汽离心泵 442.40.01 总装配图。
