超临界 600MW 汽轮机通流部分结垢分析与处理

摘 要：上汽超临界 600MW 汽轮机高压缸及低压缸通流部分结垢、腐蚀较严重，本文分析了结垢和腐蚀产生的原因及对汽轮机效率的影响，提出了有针对性的解决方法和防止对策。

江阴利港发电股份有限公司#6 汽轮机型号为 N600-24.2/538/566，是上海汽轮机有限公司引进美国西屋公司技术制造的超临界、一次中间再热式、高中压合缸、三缸四排汽单轴凝汽式汽轮机。高压缸部分由 1 级单列调节级（冲动式）加 11 级压力级（反动式）组成；中压缸全部采用 8 级反动式压力级；低压缸是双流、4×7 级反动式叶片。低压缸末级叶片长为 1050mm。

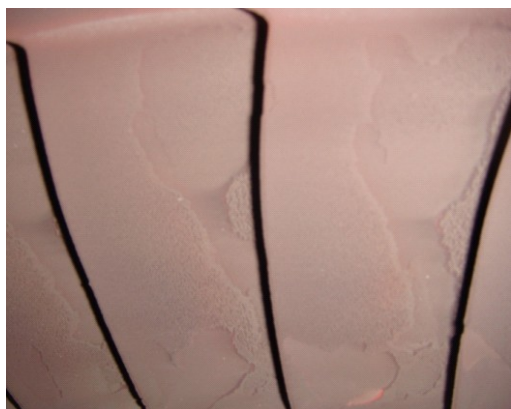
图 1 高压缸积盐情况

高压缸后 4 级积盐的量比较大，积盐疏松，积盐下金属表面光滑、无腐蚀，动、静叶积盐状况一致。中压缸积盐量小。低压缸叶根部有白色积盐，易溶于水；5、6、7 级抽气口也发现有白色积盐；4、5 级表面呈锈蚀状，虽然表象难看，但量比较小，无法取样分析，锈蚀腐蚀物易吸潮，腐蚀物下有腐蚀坑；末 2 级叶片光滑，无腐蚀。

对于高压缸通流部分结垢。该机组调试、投产 3 年多，运行稳定，叶片的积盐没有影响机组的负荷。从表六可以看到，省煤器结垢速率异常，机组调试期间的汽水品质合格率低。表 3 中，铝、硅、钠的含量高。这些说明，高压缸叶片的沉积，主要是基建期间异物存在于热力系统，溶解、携带后沉积。整个热力系统金属材料中，含铝的成份极微，

因此高压缸中铝沉积的来源,主要为系统外的异物带入。以硅、铝、钠(钙)为主要成分的保温材料在锅炉管道、炉前设备保温中大量使用,不排除有保温材料或碎屑不慎遗留在设备及管道中,或者有施工单位在管道进行氩弧焊焊接时,采用保温岩棉板作为管道封堵氩气的材料,焊接施工完成后未彻底取出并清理干净。热力系统整个受热面很大,系统复杂、死角很多,残存在系统中的保温碎屑在化学清洗和冲管阶段也不能完全排出系统。这些杂物,在温度和介质的作用下慢慢溶解并释放,最终沉积在高压缸叶片上。

表 3 中,次于铝、硅、钠含量的元素为铁、铜、钼、磷。积盐中含铁已是常见现象。铜、钼,在热力系统金属材料中,见于给水管。铜、钼在高压缸出现,负荷超临界机组溶解、沉积特性,而且省煤器进口已发现有冲刷痕迹,这说明炉前系统流动腐蚀的存在。磷在水冷壁垢样中也出现,其来源还需进一步考察,可以请试验班论证下酸洗使用的“低温酸洗钝化”清洗剂是否含磷,检测老厂蒸汽中磷酸盐含量。

高压缸叶片积盐主要是基建阶段,保温材料在热力系统遗留,溶解、携带,沉积在高压缸叶片上。炉前系统存在流动加速腐蚀,在高压缸叶片积盐中有反应。低压缸白色积盐的成份为氯化钠,叶片存在腐蚀,但程度较轻。

AVT 水化学工况下的流动加速腐蚀,产生铁的氧化物在汽轮机中沉积。超临界机组在保持现有的 AVT 水化学工况下,有必要进行水化学运行工况优化试验,寻找到最佳水汽品质控制范围,从而将热力系统中的腐蚀、结垢、积盐速度降至最低。在化学专业进一步调研的基础上,可考虑将现有的 AVT 水化学工况进一步改为 CWT 水化学工况(即采取给水加氧联合处理方式)。在加氧之前,彻底检测水汽的含氧量,控制在合格的范围内。

机组运行中应严格按照机组运行规程规定进行锅炉上水、加强机组启动前的冷、热态水冲洗;严格按照锅炉启动曲线进行升温升压,控制锅炉升负荷速率,减少热冲击。机组升降负荷时控制主蒸汽和再热蒸汽温度变化率,避免温度过快降低,导致低压缸的蒸汽湿度增加。

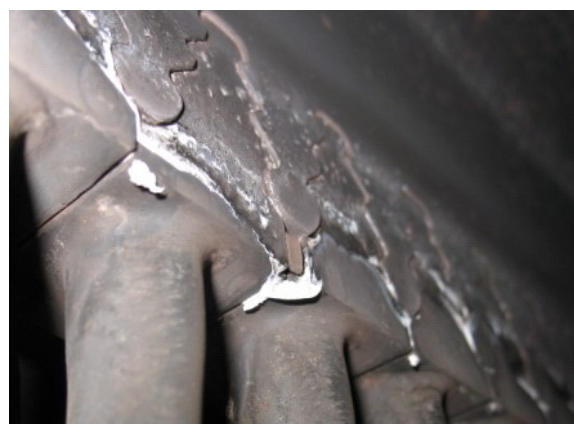
图 2 低压缸积盐情况

低压缸叶片白色积盐。叶片上的白色积盐,在抽汽口也发现,总量不大,积盐极易溶于水。表 2 中,氯和钠的含量占绝大部分。氯的来源:凝汽器泄漏以及长期渗漏;凝结水处理混合离子交换器再生用碱氯离子超标。#5 机组混合离子交换器出水、给水检测出高含量的氯离子,虽然无#6 机组的数据,但再生用碱是同样的。

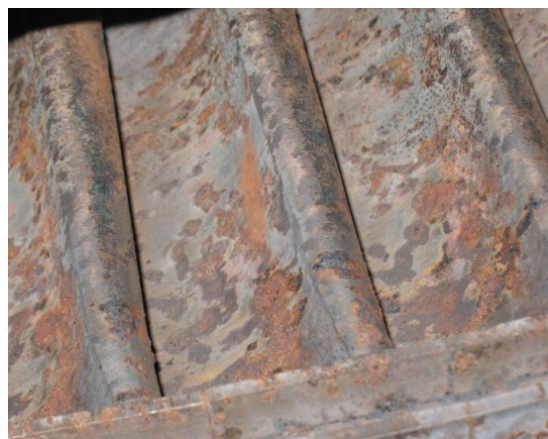
图 3 低压缸腐蚀情况

低压缸叶片腐蚀。主要发生在进汽侧,腐蚀程度轻。腐蚀的 3 个要素:氧、氯、水分,氧、氯的存在已在上述说明。水分的存在:再热蒸汽经过中压缸做功后进入低压缸,由于蒸汽的扩容和温度压力的降低,过热蒸汽将变成干饱和蒸汽甚至是湿蒸汽。这就导致低压缸的末几级叶片,它的工作状态经常处于 4%~14% 的湿度下。这种情况在机组启停过程中蒸汽参数控制不合理如再热气温偏低,或者在冬季低负荷时凝汽器真空过高也会导致湿蒸汽区范围变大。后 2 级叶片不存在腐蚀现象:转子叶片的末级运行在高湿度蒸汽,容易引起侵蚀的区域内。为使湿度引起的叶片侵蚀降至最小,每个叶片的进汽边嵌有司太立合金条。司太立合金是钴和
