660MW 超超临界汽轮发电机组氢气泄漏分析及处理

摘 要: 分析总结了 660MW 超超临界汽轮发电机组氢冷系统氢气泄漏的共性问题。对江苏国信射阳港电厂 660MW 超超临界#5 发电机组氢气泄漏问题进行针对性分析和处理, 并对发电机氢冷器密封条材质和形状进行技术更新。本文可为解决同类型机组类似问题提供借鉴。

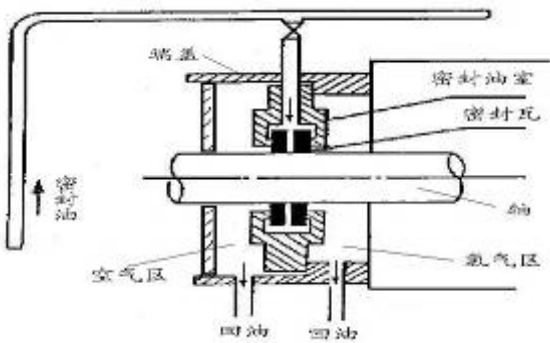
图 1 发电机密封瓦结构图

#5 发电机密封瓦结构为单流环式，见图 1。密封油的主油源来自汽机的润滑油。密封瓦的作用是既不能使油漏入发电机内，又要达到良好密封，不

使氢气外漏。所以对密封瓦与发电机转子之间的间隙要求很高。

利用#5 机组调停机机会，我们对#5 机密封瓦进行解体检查。发现主要问题是：①发电机侧密封上瓦径向有磨痕 0.15-0.35mm（是油中杂质进入所致）。②同时我们取出发电机两侧密封瓦，对密封瓦间隙进行检测。结果显示发电机两侧密封瓦间隙超标。经研究决定使用机组备用密封瓦。对更换后的密封瓦间隙进行检测(结果见表 1)，符合要求。处理后#5 机组氢气泄漏量为每天 13m³左右。在 13~19 m³ 的规范值之内。

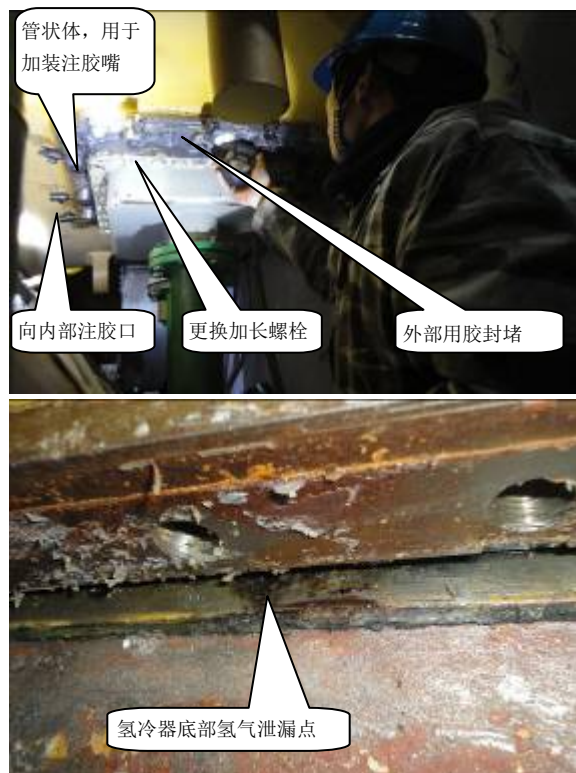
图2 “内部螺栓孔注胶，外部强力胶堵缝”堵漏方法

2012 年 2 月 14 日检修人员在#5 机 6.8m 层巡检时，发现#5 发电机 B 氢冷器底部有漏氢现象，漏氢量为 35 m³/d 左右。对#5 发电机 B 氢冷器密封条压紧螺栓进行复紧，氢气泄漏量稍有减小。随着机组长期高负荷、环境温度变化等影响，氢冷器的密封性能逐渐减弱，漏氢量也发生明显变化。2012 年 2 月 18 日#5 发电机氢气泄漏量已急剧增大到 250 m³/d 左右，严重影响机组安全运行。对#5 发电机 B 氢冷器密封条压紧螺栓进行复紧，氢气泄漏量没有减小。经过分析，初步认定#5 发电机 B 侧氢冷器密封垫在机组 168h 试运行期间，因浸油老化导致弹性减弱，密封条很可能出现裂纹或缺口。经过多方讨论，决定采取“内部螺栓孔注胶，外部强力胶堵缝”的方法(见图 2)，将氢气泄漏点封堵起来。我们制定了切实可行的堵漏“三措”（安全措施、技术措施、组织措施）。2012 年 2 月 19 日下午，#5 发电机氢气

泄漏量被控制在 $25 \text{ m}^3/\text{d}$ 左右，成功地避免了一次机组非停，节约启停费用上百万元。

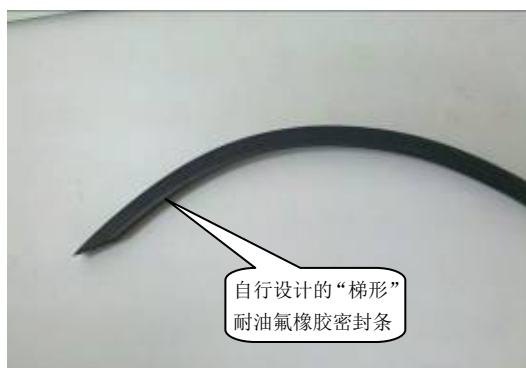
b) 自行设计的密封条

图3 密封条由正方形改成梯形

维持 $25 \text{ m}^3/\text{d}$ 漏氢量运行将近 1 个半月时间。4 月上旬利用机组调停的机会，我们对#5 发电机四只氢冷器密封压条进行了全面更换。经与设备厂方沟通，厂方同意了我们提出的改进方案：①密封条材质由原来的普通橡胶更换为耐油氟橡胶，提高了密封条的耐油性、耐温性和弹性；②将密封条尺寸由原来的 $9.5 \times 9.5 \text{ mm}$ 增加到 $9.5 \times 10.5 \text{ mm}$ ，密封条截面形状由原来的正方形变为梯形状。见图 3。这样既有利于密封条安装，又减小了密封条与密封腔室侧壁的间隙，还给万一氢气泄漏时留有再次复紧的余量。氢冷器密封条更换完成机组投运后，经测算#5 机组氢气系统泄漏量下降到 $8 \text{ m}^3/\text{d}$ 左右，达到优秀标准。#5 机组发电机氢冷器密封效果的大幅提高，说明对氢冷器密封条的技术更新取得成功。
