智能电能表几种常见故障分析与研究

杨冉冉, 徐 晴, 刘 建, 纪 峰

(国网江苏省电力公司电力科学研究院, 江苏 南京 210024)

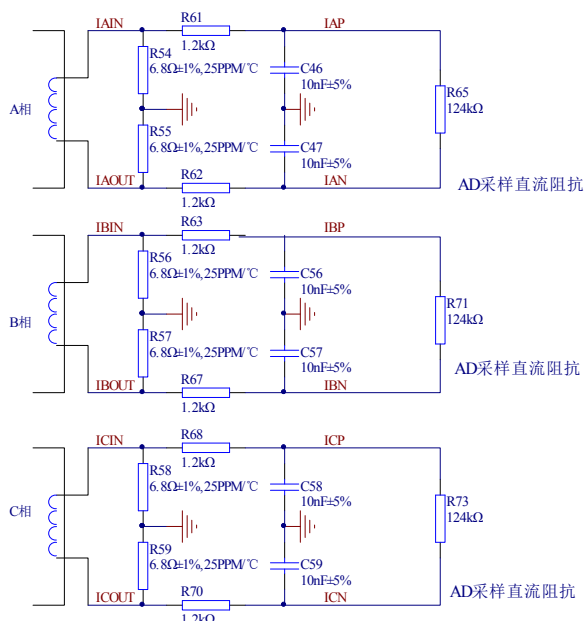
图1 电流采样正常设计电路

打开表盖后检查电路板中电流采样回路中的电阻, 有人为改动痕迹, 其中现场故障的电能表中 R61 为 68k Ω , R62 为 100k Ω , R63 为 100k Ω , R67 为 100k Ω , R68 为 100k Ω , R70 为 68k Ω , 而该款相同规格的电能表设计值 R61 为 1.2k Ω , R62 为 1.2k Ω , R63 为 1.2k Ω , R67 为 1.2k Ω , R68 为 1.2k Ω , R70 为 1.2k Ω , 正常电能表采样电路的等效电路图如图 1 所示。

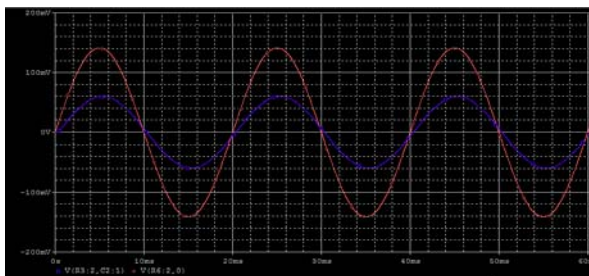
图2 A相输入信号(红色)和AD采样得到信号(蓝色)

由图2、图3、图4中可知,仿真分析的输入峰值为 141mV , A、B、C 各相的 AD 实际采样峰值却分别为 59.6mV 、 53.6mV 、 59.6mV ,电流测量误差即分别为 -57.7% 、 -62.0% 、 -57.7% ,窃电量将近

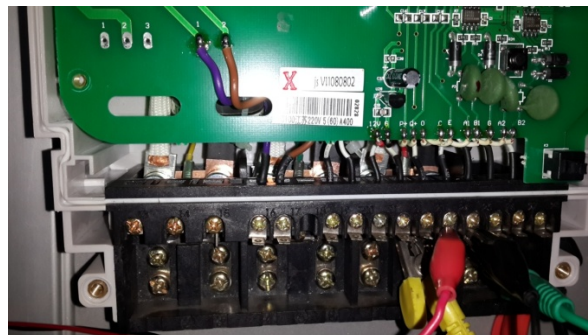
由上表可以看出电流采样环节存在异常导致电流采样值失准,进一步检查后发现,故障电能表内部电流进线与出线之间被加装了铜片,将如图5所示。由于三相电能表电流采样回路主要由电流互感器与PCB板上的采样电阻构成。由于二次回路电流较小,不直接测量电流互感器二次电流,而是测量PCB板上二次回路上的压降。故障电能表接入 30A 电流时电流互感器二次电流理论值为 12mA ,接入点两端电阻的理论值约为 6Ω ,因此二次回路上的压降将约为 72mV 。实际测量时故障表二次压降明显小于 72mV ,说明该故障表电流采样回路存在异常情况。由于铜片安装在电流互感器穿孔之前,所以,实际电流绝大部分被铜片分流,而不经电流互感器采样,直接导致电流少计。

图5 电流进出线之间被加装铜片(三相均有)

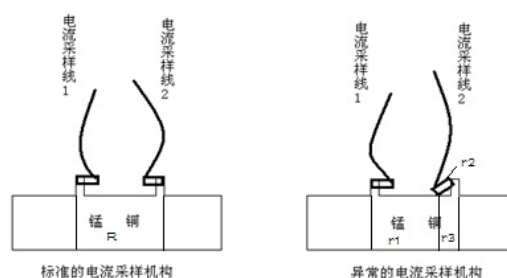
图 6 锰铜采样回路

上述就是一起因工艺控制不到位引起锰铜阻值发生变化而导致的误差超差的例子。标准的锰铜采样电阻是两条电阻采样线之间锰铜片代表的阻值，如图 6 所示。生产过程中工艺控制不严格，就会导致焊接电流采样线时采样线铜鼻子两端均和锰铜片接触，导致锰铜片阻值发生变化，如图 6 所示。

电流采样线搭在了锰铜片上，相当于并联了一个电阻，导致锰铜片实际阻值小于理论值，电能表在一个小于理论采样电阻阻值的情况下调校完成后，在振动情况下又使上述的状态发生改变，（例如采样线由图 6 所示两处接触变为其中一处断开），使电流采样值发生变化，再次检定时误差超差。设两根电流采样线之间的锰铜片阻值为 R （如图 6），异常锰铜片如图 6 所示。正常情况下采样电阻值（理论值）为 $R = r_1 + r_3$ ，当锰铜片发生异常，采样线部分与锰铜片并联，采样电阻值为：

电能表在出厂前由于工艺控制不到位导致在采样线一部分和锰铜片发生并联的情况下进行调校，出厂运输等振动环境下并联点分开，导致采样电阻值变大，从而出现前文提到的检定过程中误差超差的情况，并且此类超差一般为正超差。
