9E 燃机余热锅炉转角烟道漏烟原因分析和处理

摘 要：苏州工业园区蓝天燃气热电有限公司余热锅炉为杭州锅炉厂生产的三压强制循环无补燃型余热锅炉，2005 年投运后锅炉烟道转角相继出现墙板开裂漏烟问题。本文简要介绍锅炉烟道转角开裂漏烟情况，分析墙板开裂的原因及改造处理的经过。

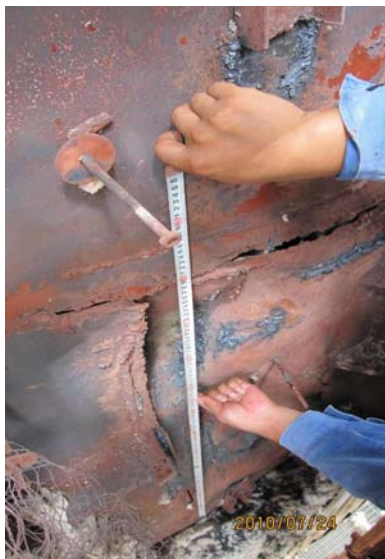
2005年底两套联合循环机组建成投入商业运行，二台余热锅炉转角烟道与高压过热器模块连接处4个角均出现不同程度开裂漏烟现象。采用热电偶从#1锅炉破损的外保温插入测量墙板表面温度，测得下部烟道角部墙板表面温度为437℃。从烟道壁面传热分析，墙板壁面温度应在335℃左右，实际墙板壁面温度较设计壁温高100℃左右，漏烟现象严重。锅炉转角烟道高温烟气的泄漏，已严重影响周围热控电缆安全，危及工作人员正常巡检。图2、图3为#1锅炉转角烟道开裂情况：上、下1000mm，左、右600mm，开裂处墙板扭曲。

图2 墙体开裂上、下1000mm

结合同类型电厂实地调研情况及#1 锅炉#1 转角漏烟局部开墙补焊处理效果,制定了锅炉转角烟道综合处理方案:取消蒙皮框架结构,更换转角烟道处开裂、变形的墙体和内衬板,重做内、外保温层,墙板设置应力释放孔。并对墙板焊缝进行探伤和热处理。#1 锅炉转角烟道漏烟改造实施安排在 2010 年 10 月机组大修时进行。

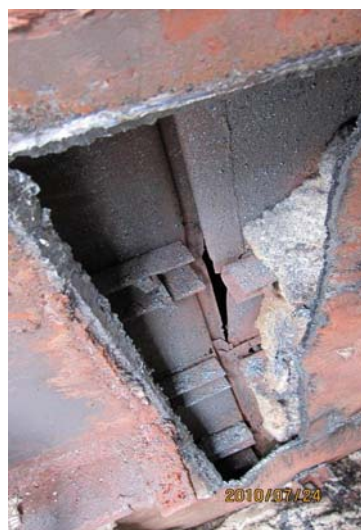
锅炉内保温采用不锈钢内衬板密封，内衬板与墙板采用不锈钢内衬板和不锈钢螺钉连接。从墙板处壁温比设计高100℃左右，说明内保温破损是客观存在的。产生破损的原因可能有：模块接口保温现场施工时，在保温毯压实、保温毯接头处理和内衬板安装方面都可能存在缺陷，导致局部保温缺失，减弱了内保温层的隔热效果(图4)。在长期运行中保温毯局部收缩脱层出现空隙，影响内保温的隔热效果。特别在角部与折角处，由于接口复杂，保温毯接头多，更容易产生内衬板变形和保温毯空穴的缺陷，引起墙板温度过高，膨胀量过大的问题。

图4 内保温缺失

1) 焊接内衬压条螺栓和压板(图 14),填充保温,固定内衬板。保温材料为硅酸铝纤维毯,共两层,单层 60mm。保温由 120mm 压实至 100mm,硅酸铝纤维毯内外层错缝、压缝。保温安装后外覆不锈钢丝网(图 15),内衬板顺烟气方向搭接平整,安装紧固后螺母点焊(图 16)。

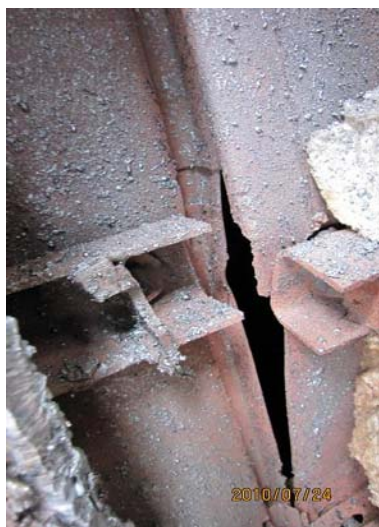
在运行时内保温缺失，导致墙板壁温较高。当墙板局部温度过高，热膨胀位移无法吸收，墙板就会产生鼓突变形来吸收热膨胀量，使内衬板产生翻边、拱起等变形(图5)，内衬板搭接处出现错口、翻转，内保温受烟气流吹扫、冲刷，使内保温继续缺失、墙板超温、墙板变形……形成恶性循环。同时机组由于启停频繁产生交变应力，导致墙板裂纹和开裂，高温烟气外漏。

图5 内衬板变形和开裂

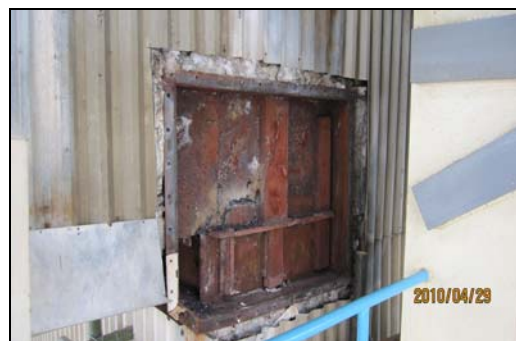
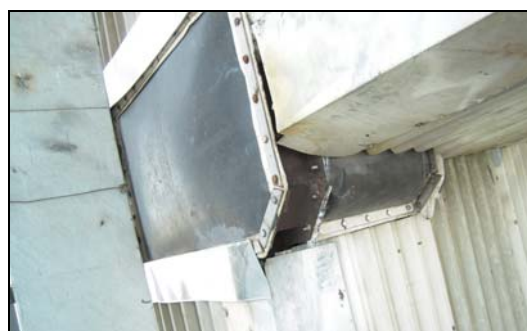
#1锅炉在转角烟道出现开裂漏烟，以往一直采取在开裂密封面进行焊接修补，开裂区加装钢框用非金属蒙皮密封的措施（图6、图7），密封的目的是允许开裂处密封面变形，吸收烟道膨胀和变形量，防止烟道其它壁面开裂。但随着锅炉运行小时的不断增加，锅炉转角烟道密封面出现开裂次数和开裂的程度加剧：焊补后再开裂、加强槽钢也拉断、框架外开裂、墙板变形错口大和水平裂缝已向炉中心区域延伸等（图8、图9）。因此初期的处理未能找到

图6 锅炉转角烟道密封框架图

图7 锅炉转角烟道蒙皮密封图

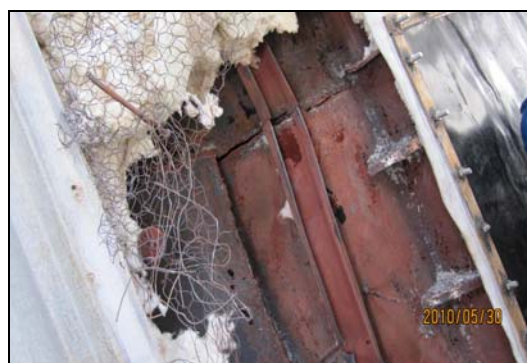
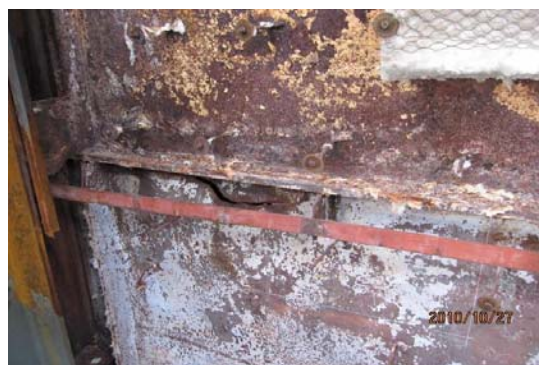
从非金属蒙皮框架外产生开裂看，由于框架刚度大（框架边高度较高，根部焊接加强筋进行加强），框架内壁面不再产生变形，烟道壁面的变形都转移到未加强的壁面。因此在框架外的根部壁面变形最大，附加的应力最大，最容易产生烟道开裂。

图8 密封框架外再次开裂

图9 密封框架外再次开裂

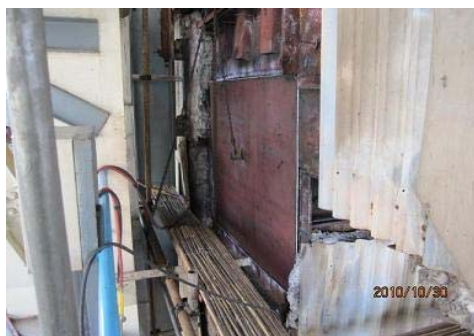
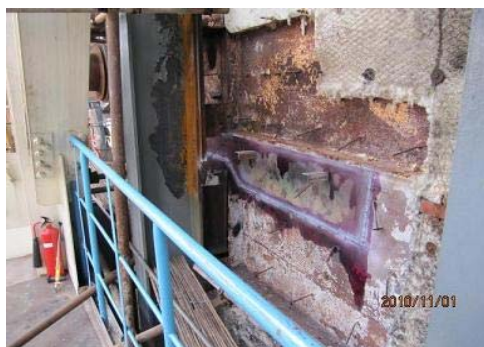
图 10 焊前 PT 探伤

图 11 焊前焊后 PT 探伤

(3) 沿墙板画线区域切割墙板,严格要求坡口制备工艺,以满足不同厚度双面焊接的质量要求;打磨坡口及周围 30mm 露出金属光泽,坡口 PT 探伤,新、旧母材进行现场光谱分析;配制 $\delta 12\text{mm}$ 15CrMo 墙板和筋板(#1 角 $1697\text{mm}\times 1463\text{mm}$ 一块;#2 角 $2800\text{mm}\times 400\text{mm}$ 一块 $30\text{mm}\times 235\text{mm}$ 一块;#4 角 $1280\text{mm}\times 1380\text{mm}$ 一块),施焊预热和焊后热处理。R307 焊条按技术要求进行烘焙;墙板焊接完成后对焊缝进行外观检查 100%PT 探伤(图 10、图 11)。
