一起变压器直流电阻试验数据不合格问题分析与处理

(淮安供电公司涟水县城检修分公司, 江苏 涟水 223400)

2011 年 10 月 9 日对 110kV 支河变 1 号主变进行周期性试验, 在试验过程中发现高压 B 相直流电阻数值较 A、C 两相相差较大, 其高压 C 相 2、3 档以及 15、16 档直流电阻数值基本一致, 没有极差,

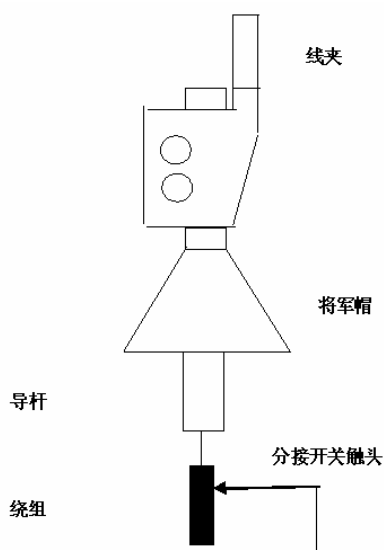
图 1 变压器桩头的示意图

按照图 1 所示，按照“从上而下”的分析方式，首先就高压侧 B 相直流电阻数据偏大，分析原因：

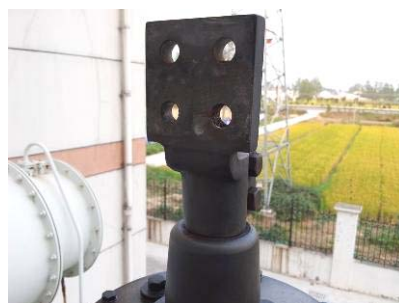
图 2 变压器线夹

按照工作经验，这种故障反应的外在现象就是所有档位的数据统一偏大，和高压侧 B 相的问题存在一致性。但是现场我们多次改变高压侧 B 相测试线夹的位置，并且在接触部分进行打磨，B 相试验数据依然比 A、C 两相高很多，排除了测试线夹与桩头线夹之间接触不良而引起数据偏大。测量部位如图 2。

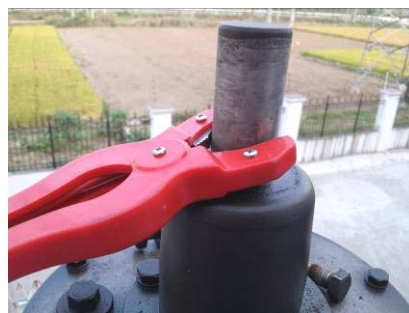
图 3 变压器将军帽

变压器桩头线夹与将军帽之间接触不良，可能引起直流电阻试验数据偏大，但是如果接触不良，应该整个一相直流电阻数据都偏大，和 B 相试验数据结果表象一致。现场拆除了变压器桩头线夹，把试验线夹直接接在将军帽上，直流电阻数据基本无变化，依然 B 相数据较 A、C 两相大。测量部位如图 3。

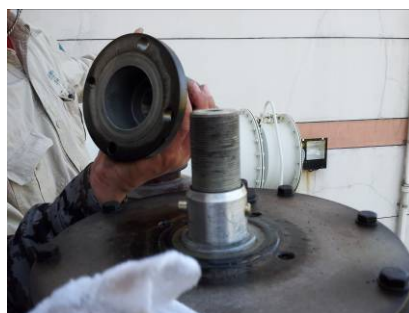
图 4 拆解的将军帽与导杆

该型变压器的将军帽与连接导杆采用螺纹连接，如果螺纹卡口接触不好，可能出现直流电阻偏大的情况。现场对 B 相将军帽进行了拆除，发现将军帽与连接导杆之间的螺纹内存在金属铁屑以及油污，如图 4 所示，对其进行清理，对将军帽内壁砂纸打磨。现场试验线夹直接接在导杆上测量 B 相直流电阻，如图 5，发现其数值明显下降，数据对比如表 3。

把将军帽与导杆连接号再次测量 B 相直流电阻，数据基本无变化；在将军帽上加装线夹后，在线夹上测量 B 相直流电阻，数据基本无变化。说明找到了高压侧 B 相直流电阻数据偏大的原因，即将军帽与导杆之间接触不好引起 B 相直流电阻数据偏大。

C 相 2、3 档以及 15、16 档直流电阻数值基本一致，没有极差，4-5、6-7 档直流电阻变化规律相反，没有随着档位的上升而直流电阻数值变小（1 到 9 档），分析由于 C 相整个绕组回路哪个部位接触不好，由于有载调压开关调档时引起的震动，造成接触部位接触电阻时大时小，引起上述情况的发生，按照 B 相“自上而下”查找故障的方法，查找故障点，最终同样在 C 相将军帽与导杆的螺纹内存在铁屑以及油污，造成 C 相在调档过程中，部分档位极差不明显甚至出现相反规律的情况发生。在油污以及铁屑清理后，用砂纸打磨将军帽内壁，安装好将军帽、线夹后进行测量，C 相数据正常，每个档位之间的极差明显。
