石膏含水量过大的原因探究

(徐州华润电力有限公司, 江苏 徐州 221142)

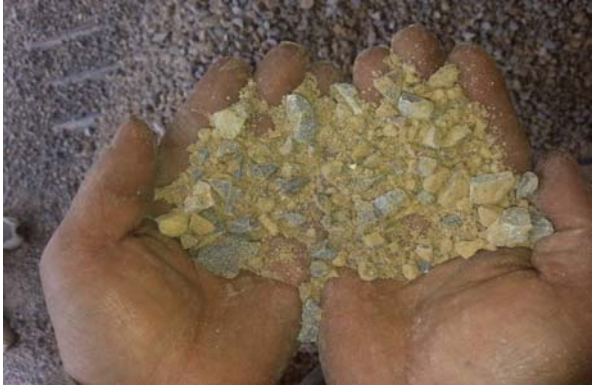
图 1 石灰石品质

石灰石粉的品质是影响脱硫运行的一个重要因素，其中碳酸钙含量及成品的细度是关键，杂质增多或含量下降都会使浆液品质恶化，细度越细反应效果就越好。这就可能出现当碳酸钙含量及成品的细度发生较大变化时，其反应活性降低，极可能发生供浆过量，此时塔内浆液中含 CaCO_3 量增大，由石灰石颗粒易粘结在一起，导致造成脱水困难现象的发生。另外如果石灰石原料中夹带黏土、泥沙等杂质，这些杂质状态不稳定，也会在一定程度上造成脱水困难的现象发生。图 1、表 1 分别显示为 2013 年 7 月 3、11、24 日石灰石品质及化验报告。

通过以上两个报告的对比可看出，石灰石品质和石灰石在石膏中的含量对石膏脱水有很大影响。
