某电厂#6 汽轮机汽封优化改造实例研究

摘 要：某电厂#6 汽轮机投运十多年来在经济性能方面存在不少问题，所存在的问题也是引进型汽轮机和引进优化型汽轮机所存在的共性问题。机组在投产后汽轮机各监视段抽汽参数相对较高，高、中压缸效率相对较低，经济性差，各项指标一定幅度的偏离机组设计值。机组投产运行多年来，机组的效率越来越低，煤耗越来越高。结合本次通流改造的方法，通过对比#6 汽轮机改造前、后的性能数据，发现合理使用汽封模式有利于改善和提高机组的性能。

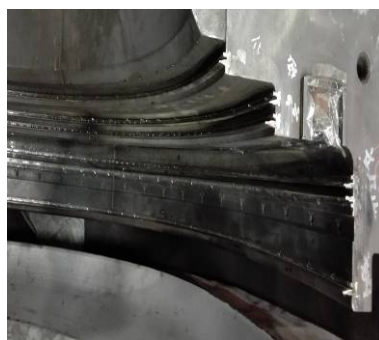
图1 高压缸调节级喷嘴阻汽片

(1) 高压缸调节级喷嘴阻汽片更换(如图1所示), 共计6道, 由于运行时间的延长, 阻汽片磨损, 更换后恢复间隙值要求。

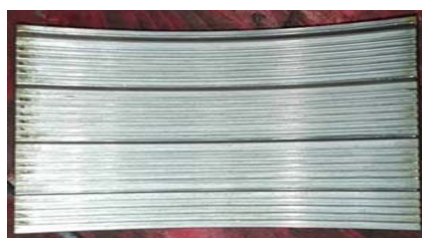
图2 密集低齿梳齿汽封

(2) 高中压缸轴端汽封改造为密集低齿梳齿汽封(如图2所示), 共计8圈。通过加密齿措施(两低齿间距离不得大于3mm), 保证密封效果。

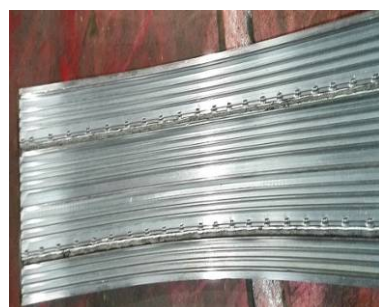
图3 密集低齿刷式汽封

(3) 高中平衡活塞汽封改造为密集低齿刷式汽封(如图3所示), 共计10圈。通过加密齿措施(两低齿间距离不得大于3mm)及刷子, 保证密封效果。

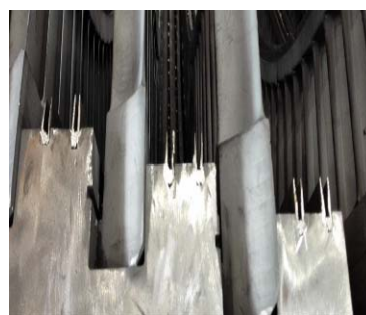
图4 高压叶顶阻汽片

(4) 高压叶顶更换阻汽片(如图4所示), 每道阻汽片槽道由原来的一道阻汽片增加为两道阻汽片, 共计44道。增加一道阻汽片可提高密封效果。

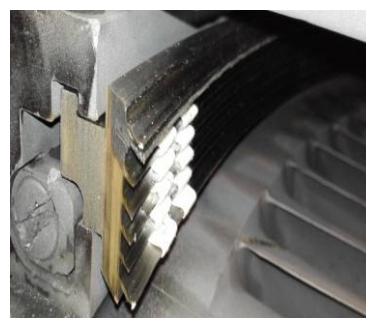
图5 密集低齿刷式汽封

(6) 中压叶顶汽封改造为密集低齿刷式汽封(如图5所示), 共计9圈。通过加密齿措施(两低齿间距离不得大于3mm)及刷子, 保证密封效果。

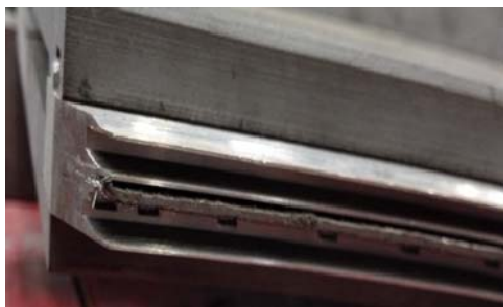
图 6 刷式汽封(增加一道梳齿)

(1) 低压隔板、叶顶改造为刷式汽封(增加一道梳齿)(如图 6 所示),两侧共计 22 圈。原汽封属于单肩双齿的形式,为了增加节流膨胀起到更好的阻汽效果对原汽封加宽一道齿。

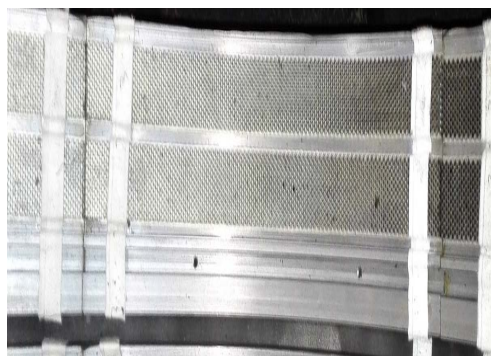
图 7 高-高齿蜂窝汽封

(2) 低压缸轴端改造为高-高齿蜂窝汽封(其中每侧从外向内数 1、3、4 三圈为接触式)(如图 7 所示),两侧共计 8 圈。改成接触式汽封后可大大提高机组真空性能。

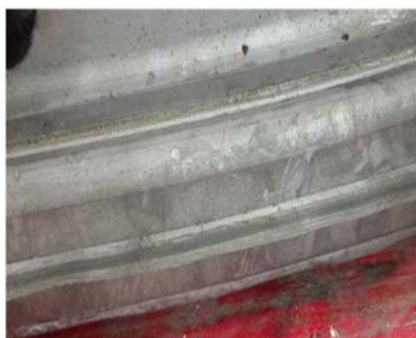
图 8 持环背部车削开槽

(3) 低压缸正反第一个持环处镶嵌不锈钢挡汽片。可减少漏汽,降低抽汽温度。首先,需将持环背部车削开槽,镶嵌 1Cr13 挡汽片(挡汽片厚度 0.75mm,高度大于 10mm)。图 8 为持环背部车削开槽。

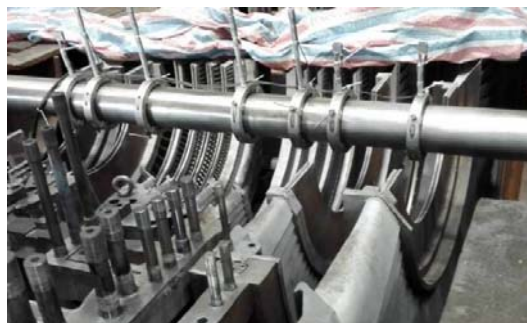
图 9 半实缸变形量测量

(2) 高中、低压缸采用专用仪器测量半实缸(如图 9 所示)和全实缸的变形量。采用专用仪器测出全实缸的洼窝值,按照全实缸调整洼窝值,保证动静中心一致。数据测量好后,按照全实缸的数据,调整各缸的洼窝,保证动静中心的上下相等,左右相等。达到通流部分对中的最佳状态。

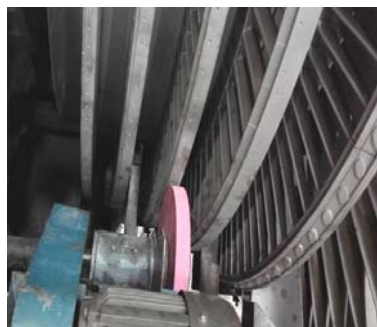
图 10 低压转子围带修磨

(3) 高中、低压转子围带修磨(如图 10 所示)。转子围带每片动叶片与相邻的动叶片叶冠间存在错台现象,通过揭缸发现,转子围带在圆周上存在漂偏 0.2~0.3mm,对于汽封间隙的调整,同时也存在叶片间的错台现象,有 0.20mm 左右,将高中低压叶顶围带磨削一下,使围带光滑。使汽封间隙调整更加准确。
