# 高压调节汽阀阀座松动浮起的分析和处理

**摘 要:** 本文介绍了某电厂 2×600MW 超临界机组高压调节汽阀阀座浮起的发现、处理过程, 提出了具体的处理方案, 达到了提高机组安全运行的目的。

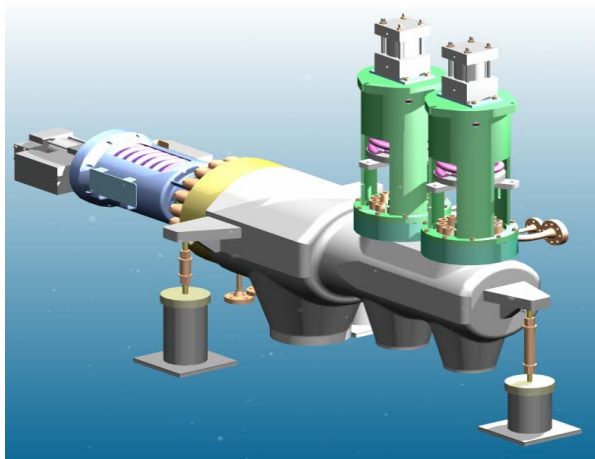
图 1 高压联合汽门外形图

高压联合汽门为上海汽轮机厂引进美国西屋公司技术设计, 高压联合汽门布置于 13.7 米运转层高中压缸的两侧, 为卧式布置的联合主汽门阀体组件, 高压联合汽门由三个弹簧支架支撑, 允许其能在各个方向自由地热膨胀 (见图 1)。

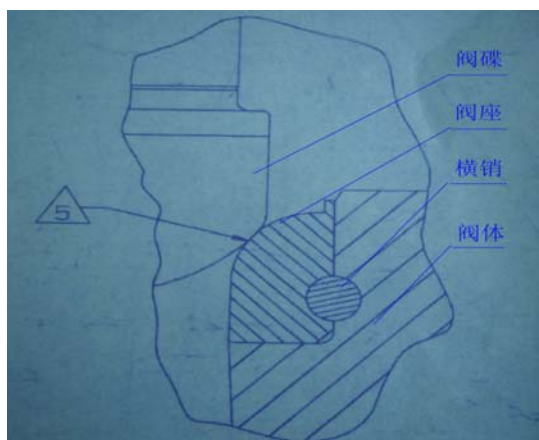
图 2 高压调节汽阀阀座示意图

高压调节汽阀主要由阀壳、阀盖、阀杆、阀蝶、导向套、阀杆套、油动机、弹簧座、联轴节、LVDT 组件、行程开关组件等组成。高压调门设计行程为  $55.8 \pm 2.2 \text{ mm}$ 。高压联合汽门为英国原装进口产品。高压调节汽阀阀座结构见图 2。

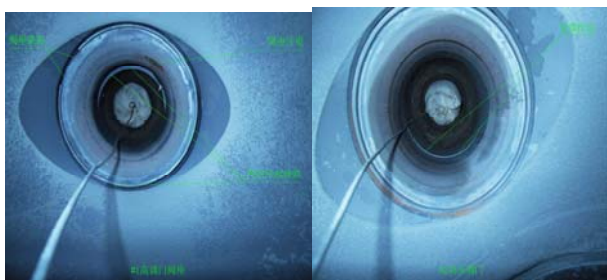
图3 #1、2高压调节汽阀阀座图片

解体以后发现:#1高调门阀座浮起并倾斜严重(见图3);#2高调门阀座轻微松动浮起(见图3);#3高调门阀座松动轻微浮起倾斜(见图4);#4高调门阀座松动浮起严重倾斜(见图4);#4高调门阀座由于阀座浮起倾斜造成密封线有严重压痕,返厂车削处理(见图5);4个阀碟和阀套焊缝均有裂纹,挖补;#1高调门销子有个销子断了近20mm左右,#3、4高调门各有一个销子未取出,后来在安装新阀座重新钻孔时去掉(见图6);#1、3、4高调门门座取不去,在镗床车掉。

#1机组高压调节汽阀4个阀座均不同程度的浮出,其中#2高压调节汽阀阀座刚松动,#1高压调节汽阀阀座浮出最多,达17mm。

2012年3月15日#1、2高压联合汽门送上海汽轮机厂进行检修,上海汽轮机厂对高压调节汽阀的阀座进行了更换,将阀座与阀体的过盈量由原来的0.19~0.23mm扩大至0.25~0.30mm,增大配合紧力;阀座的材料由12CrMo改成X10CrMoVNi9(用于超超临界机组);阀座加长30mm。
