# 300MW 水氢氢发电机内部漏氢分析及处理

**摘 要:** 水氢氢汽轮发电机内部漏氢严重威胁着发电机的运行安全, 文中介绍太仓港协鑫发电有限公司4号发电机内部漏氢处理方案、处理经过, 并结合现场处理经验, 对发电机内部漏氢的情况进行技术分析, 提出了解决方案, 为发电机内部漏氢处理提供实际应用参考。

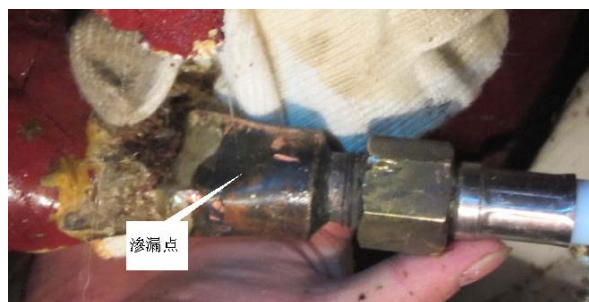
图 1 #4 机第 33 槽定子绕组绝缘引水管三通接头渗漏点

4号发电机进行定子绕组水回路检查性水压试验(水压试验方法: 试验水压缓慢上升, 水压值 0.2MPa, 停留 30 min 检查; 水压值 0.3MPa, 停留 30 min 检查; 水压值 0.4MPa, 停留 30 min 检查; 水压值 0.5MPa, 4 h 无渗漏), 发现汽侧第 33 槽定子绕组绝缘引水管三通部位存在渗水, 打开手包绝缘检查为水电连接处三通接头绝缘引水管侧的紫铜接头存在砂眼。

图 1 为 4 号发电机汽侧第 33 槽定子绕组绝缘引水管三通接头在水压试验时的渗漏点。图 2 为 4 号发电机汽侧第 33 槽定子绕组绝缘引水管三通接头的砂眼位置

下, 对砂眼进行补焊, 并重新更换第33槽定子绕组绝缘引水管, 补焊完毕后进行水压0.5MPa、时间8h定子绕组水回路水压试验, 修后定子绕组水回路水压试验顺利通过, 漏氢点处理完毕。

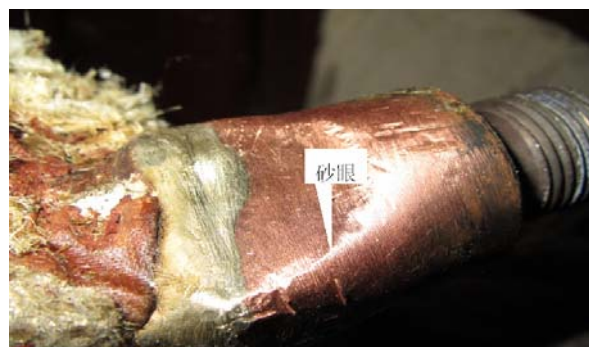
图 2 #4 机第 33 槽定子绕组绝缘引水管三通接头砂眼位置

4号发电机 2004 年投入运行, 2008 年进行第一次解体检修, 修后 0.5MPa 水压试验合格通过, 2011 年 7 月份漏氢量增加至  $20\text{ m}^3$ , 2011 年 9 月份发电机进行解体检修, 发现 4 号发电机汽侧第 33 槽定子绕组绝缘引水管连接的紫铜水接头, 此三通接头紫铜接头处存在砂眼(砂眼为  $\Phi 0.8$  圆孔), 由于发电机运行时, 膛内氢气压力约 0.29 MPa 左右, 内冷水水压 0.26 MPa 左右, 氢气正是

通过这个砂眼渗漏到内冷水系统。紫铜水接头上的砂眼是由于制造工艺质量存在缺陷所致。此砂眼可能发电机出厂时已经存在,但由于接头外包裹严密的手包绝缘,手包绝缘的环氧粘胶剂封堵住砂眼,水暂时无法从砂眼漏出。发电机长时间运行,绝缘材料老化,受到内冷水的长期冲洗致使砂眼环氧粘胶剂封脱落,氢气渗漏至内冷水系统。

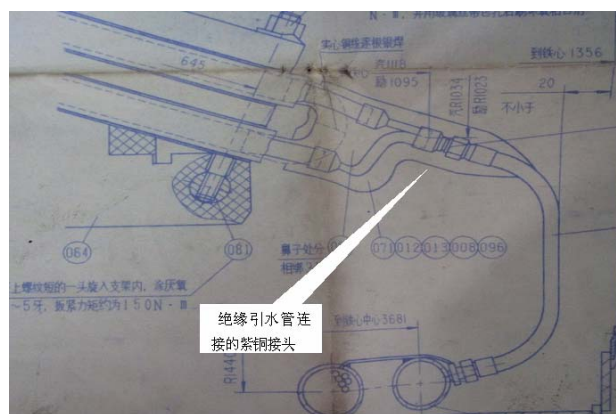
图 3 发电机定子线圈水回路水电连接结构图

定子绕组端部三通接头水电连接采用“水电分开”结构。线棒由实心铜线棒和空心铜线棒交叉组成, 鼻部有变换装置, 将线棒部分两排变换成

三排, 两侧是实心铜线棒, 中间是空心铜线棒, 电连接由上、下两层线棒的实心铜线棒焊接实现。定子端部三通接头水电连接采用“水电分开”结构。水连接是由每个线棒的空心铜线棒套入一个“烟斗”状的过渡接头, 然后用一个紫铜接头将上、下层线棒的两个“烟斗”并联, 紫铜“烟斗”状接头与不锈钢接头(引水管侧)采用气焊连接形成三通接头, 不锈钢接头(引水管侧)与引水管采用连接头进行连接。紫铜接头和不锈钢接头连接处用 Bag45CuZn(料 303)银焊条和焊剂气焊而成, 紫铜接头和紫铜板“烟斗”状接头处同样采用上述材料和方法焊接。

图 3 为发电机定子线圈水回路水电连接结构图。图 4 为定子线圈紫铜接头和不锈钢接头结构图。

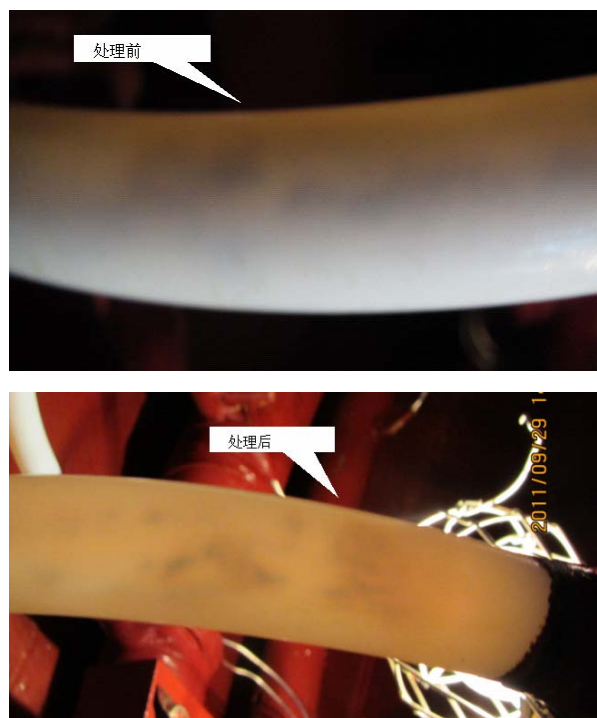
图 5 汽侧 18 槽绝缘引水管油污处理前、后变化情况

发电机进行电气试验时,化验内冷水电导率为  $1.4 \mu\text{S}/\text{cm}$  时,测量汽、励两侧及出现套管汇水环对地绝缘电阻均低于  $30\text{k}\Omega$ ,考虑直流耐压时泄漏电流超标,因此继续更换内冷水至电导率为  $0.8 \mu\text{S}/\text{cm}$ ,测量汇水环对地绝缘电阻仍然低于  $30\text{k}\Omega$ 。鉴于此情况,检修人员重点检查绝缘引水管、发电机内冷水水质,最终发现汽侧 18 槽、19 槽定子绕组绝缘引水管内壁和内冷水滤网滤芯均存在油污。

图 5 为汽侧 18 槽绝缘引水管油污处理前、后变化情况。图 6 为汽侧 19 槽绝缘引水管油污处理前、后变化情况。图 7 为发电机内冷水滤网滤芯油污图片。

发电机汽侧第 33 槽定子绕组绝缘引水管三通接头的紫铜水接头存在砂眼,造成氢气渗漏至内冷水系统,同时,将污物一同带到内冷水系统。滤网滤芯送至华东电科院进行了化验,其滤芯上的物资化验结论为:油及 24%铜 1%铁混合物。含混合物的油蒸汽与氢气通过砂眼进入内冷水,油污附着于绝缘引水管、滤网滤芯表面。混合物同时也降低了发电机线圈绕组及总汇水环对地绝缘电阻,致使发电机电气试验暂时无法进行,水回路油污经过处理,符合电气试验条件后,发电机电气试验顺利进行且数据均合格。

发现油污后, 采用定冷水回路全部放水并用仪用压缩空气吹净方法将定子绕组水回路内残留水吹干, 符合电气试验条件后进行定子绕组绝缘、绕组直流泄漏及直流耐压、33槽绕组电位外移及绕组直流电阻等相关的电气试验工作, 试验数据符合规程要求。随后进行发电机定冷水系统热水循环冲洗(定冷水水温加热到 $60^\circ\text{C}$ ), 经过4次换水14h热水循环冲洗, 汽侧19槽定子绕组绝缘引水管内壁油污基本消失, 汽侧18槽定子绕组绝缘引水管内壁油污面积减小。停止热水循环, 联系电科院进行发电机内冷水流量试验、端部模态试验, 试验数据合格。热水循环后定子绕组绝缘和汇水环对地绝缘明显提高, 发电机修后电气试验数据均合格。

人员进行讨论和分析，最后确定使用热水循环冲洗方法进行油污处理。内冷水进行加热且温度保持在 60℃，发电机内冷水回路进行 2 次正冲洗及 2 次反冲洗共计 13 h，冲洗期间对发电机内冷水含铜量进行监测，保持在 59μg/L 左右不变，热水循环对发电机定子线圈铜线棒无影响。冲洗完毕后进行发电机电气试验工作，各项试验数据全部合格。同时进行发电机内冷水流量试验，试验数据全部合格。

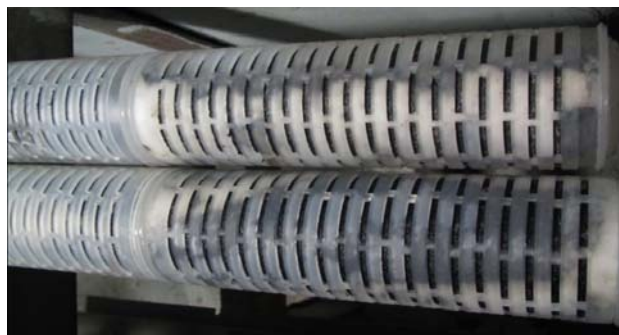
图 7 发电机内冷水滤网滤芯油污图片

漏氢点处理完毕, 定冷水系统恢复并进行发电机定冷水回路反冲洗, 每天跟踪测量定冷水水质、发电机汇水环对地绝缘电阻、绕组绝缘电阻数据变化情况, 定冷水电导率由起初的 $8.9\mu\text{S}/\text{cm}$ 下降至 $1.416\mu\text{S}/\text{cm}$ , 总汇水环对地绝缘电阻由 $0.2\text{k}\Omega$ 上升至 $18\text{k}\Omega$ , 绕组绝缘电阻R15:  $1.84\text{G}\Omega$ 、R60:  $1.81\text{G}\Omega$ 、吸收比接近1, 绕组直流泄漏及直流耐压试验无法进行。随后检查发现发电机汽侧18槽、19槽定子绕组绝缘引水管内壁存在异物, 检查定冷水系统A、B两侧滤网滤芯颜色发黑, 经过化验确定定冷水滤芯上物质为油及24%铜、1%铁混合物。
