一起 35kV 变压器单相高压绕组短路故障分析

摘 要：针对某 35kV 变电所变压器发生的一起 A 相高压绕组短路故障造成 35kV 变压器差动保护动作跳闸的现象，以变电所设备参数和保护装置的故障录波为参考，进行了短路电流理论分析，推导出短路电流计算公式并进行短路电流反演计算。理论分析和短路电流计算结果与故障录波图提供的信息相一致，从而证实了 35kV 变压器差动保护的动作为正确的。

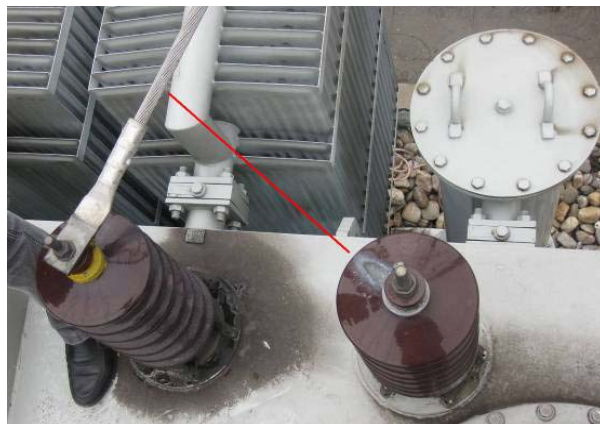
图 2 1 号变压器中性点套管放电痕迹照片

经对 1 号变压器外观进行检查，发现 1 号变压器 35kV 侧中性点套管瓷件最上层伞裙表面局部有严重的放电灼伤痕迹，与变压器 35kV 侧 A 相套管的引线形成了放电通道，如图 2 所示（图示红线所示为异物形成的放电通道）。

35kV 侧中性点套管桩头与 35kV 侧 A 相套管的引线由于异物形成了短路（放电）。

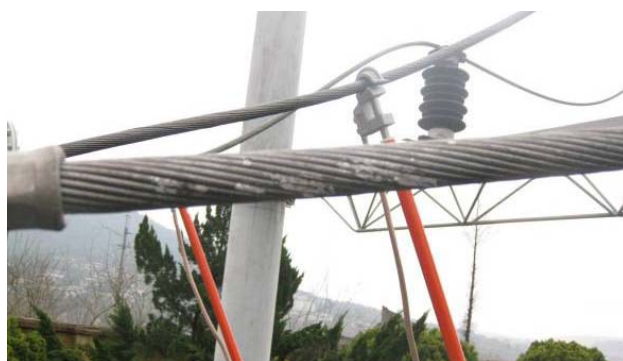
图 3 1 号变压器 35kV 侧 A 相套管引线放电痕迹照片

同时，1 号变压器 35kV 侧 A 相套管的线夹及引线靠近中性点套管的这一侧也有明显的放电灼伤痕迹，如图 3 所示。1 号变压器 35kV 侧 A 相套管与中性点套管带电部分的实测最小净距为 405mm，满足规程规定的安全距离要求。由上述检查情况可以判断，故障点位置为 1 号变压器

同时,1号变压器35kV侧A相套管的线夹及引线靠近中性点套管的这一侧也有明显的放电灼伤痕迹,见图3。1号变压器35kV侧A相套管与中性点套管带电部分的实测最小净距为405mm,满足规程规定的安全距离要求。由上述检查情况可以判断,故障点位置为1号变压器35kV侧中性点套管桩头与35kV侧A相套管的引线由于异物形成了短路(放电)。
