# 600MW 机组凝汽器真空保持系统的应用

**摘 要:** 对电厂汽轮机凝汽器内部泥垢沉积导致水阻增大和清洁度系数下降进行了细致的研究, 分析了长江中下游开式冷却机组循环水系统存在的问题, 通过采用实用的 VUES 真空保持技术改造方案, 实现了沿江电厂开式冷却机组凝汽器的节能降耗, 对同条件同类型的机组应用具有深远的借鉴意义。

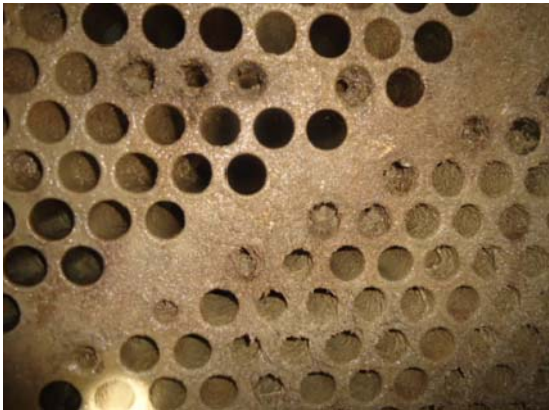
图1 凝汽器不锈钢管内部情况

历次检修时对凝汽器水室进行内部检查，凝汽器不锈钢换热管内存在比较致密的泥垢，厚度约 0.20mm 左右，部分管道由于胶球堵塞造成管道不通后大量泥沙沉积，管内泥沙沉积形成粗糙不平的表面，必定会对冷却水流动形成较大阻力。检查情况见图1。

根据凝汽器相关的性能试验数据中凝汽器清洁系数 0.581 以及凝汽器不锈钢换热管道内部泥垢厚度约 0.20 mm 左右，对比污垢厚度对清洁系数的影响表（表5），基本可以对应。验证了我司凝汽器长期真空偏低、端差偏大是由于凝汽器内部不锈钢管积垢造成的。

凝汽器内部不锈钢管积垢主要是由于机组运行时循环水流速偏低，容易造成凝汽器不锈钢换热管泥沙沉积，特别是生物贝类的沉积会产生生物粘膜，造成换热管内粘泥附着，增加了泥沙沉积结垢的可能，长期运行会形成致密的生物粘泥。长期的泥沙沉积和生物粘泥存在，会造成凝汽器水阻增大，进出水温升增加，凝汽器排汽温度升高，端差加大，并导致真空降低，机组煤耗增加。

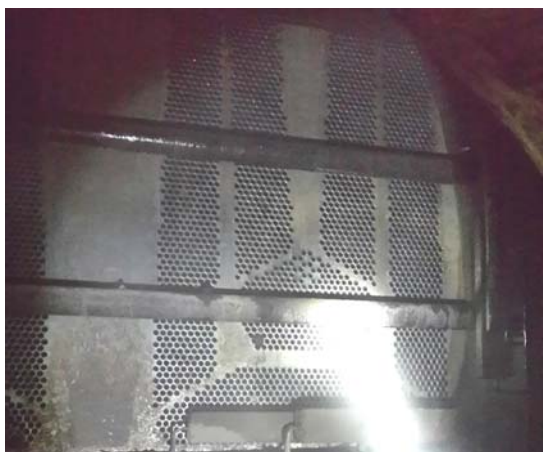
图4 凝汽器内部整体情况

加直观地反映。为此, 在机组调停中, 我司专业人员打开了所有水室的人孔, 对凝汽器内部不锈钢换热管进行了细致的检查。相关图片如图 4、5、6。

通过对凝汽器内部情况进行检查，凝汽器内部管道，特别是凝汽器管板边缘的管道内部洁净，有胶球冲刷痕迹，仅有极少部分管道由于胶球卡涩造成管道堵塞后有积垢现象。凝汽器无需进行人工清洗，仅需对极少部分堵塞的管道进行疏通即可，整体情况良好，达到了真空保持系统改造的目的。
