2014 年高电压技术文选

2014 年第 4 辑

一起变压器内部故障的诊断与处理

一起 220 千伏变压器绕组变形故障分析

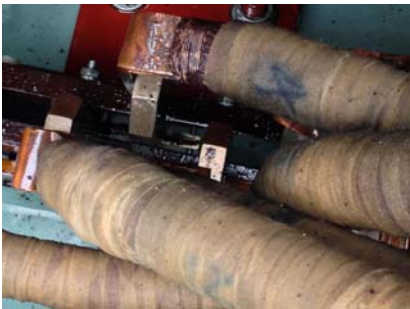
图 1 变压器内部出现的大量铜质微粒

为了进一步确定变压器故障原因及故障点位置，公司研究决定进行吊罩检查，吊罩后检查所有引线连接均未松动，绕组表面无放电痕迹，铁芯和夹件也无异常；但在绕组表面发现大量熔化的铜质微粒，且在 B 相中压无载分接开关选择器动静触头接触位置有电弧放电烧损痕迹并油垢积聚现象，同时也验证了油气相色谱分析显示变压器中、底部均存在电弧放电及底部兼过热情况的分析，如图 1、图 2 所示，按照无载分接开关结构示意图（以 B 相为例），如图 3 所示，B 相中压分接开关选择器静触头 6 与动触头接触位置，分别测量中压测单相各触点的直流电阻，试验所得数据如表 4 所示。根据分接开关各静触头所测得的直流电阻数据分析，B、C 相各测量回

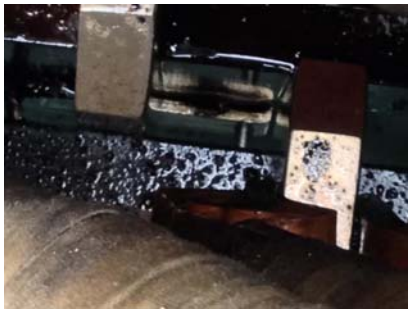
图 2 中压侧 B 相触头烧损情况

路测得电阻值基本接近，结合前面中压侧直流电阻测量结果，可判定主变 B 相绕组部分未出现问题，且在触头 1、2、3、4 处也未发现问题，进一步可判定 B 相动静触头 5、6 连接处（即无载分接开关的 5 档）存在接触不良故障，从而造成事故的发生。

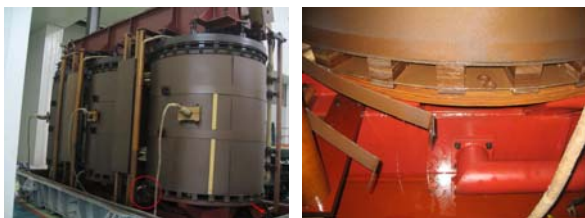
图 1 故障变压器 C 相线圈底部绑扎带脱落

对故障变压器进行返厂解体分析,吊罩检查,变压器整体外观良好, C 相线圈底部绑扎带在连接处松脱。

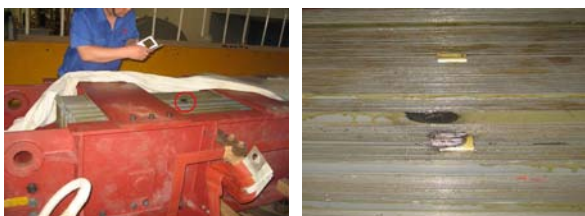
图 2 故障变压器上铁轭表明电弧灼伤

在 C 相线圈上部的上铁轭处,有一段间等电位连接片烧断,相应的上铁轭表面受电弧灼伤。

综合解体分析情况,变压器内部解体分析结果与电气试验测试结果基本一致,故障变压器高压线圈、低压线圈未见明显变形;中压线圈辐向变形严重,匝间未形成明显短路;绝缘油中出现乙炔的原因为,变压器发生短路时,漏磁严重,铁心片、段之间出现电位差,等电位连片中通过电流,导致连接片烧毁,高温引发油中出现乙炔等特征气体。

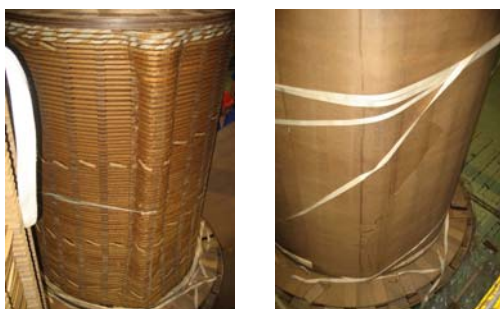
图 3 故障变压器 C 相中压线圈变形情况

拔出高压线圈后,看到 C 相中压线圈在对应高压线圈分接引出线位置,从上到下出现宽 15cm 的鼓出变形,其外部围屏受力撑裂。

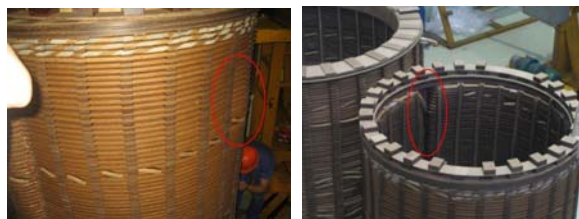
图 4 故障变压器 C 相中压线圈变形情况

C 相中压线圈的另一侧有一处轻微凹陷,线圈内侧严重变形。

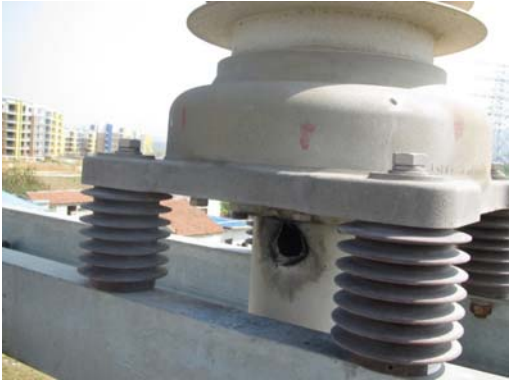
图 1：电缆终端击穿故障

故障，重合不成。设备运行单位接报后，组织查线，架空线部分未发现异常，发现龙潭#2 线#17 塔电缆终端 C 相击穿导致跳闸。10 月 1 日 10：14 将龙潭#2 线 736 线路转检修，随即展开抢修工作。

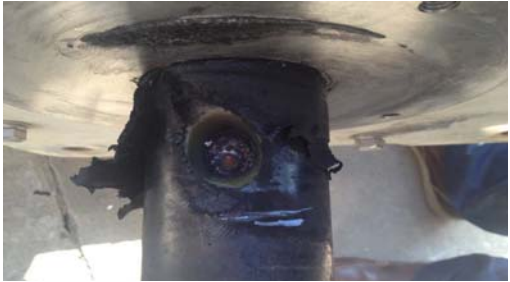
图 2：故障相绝缘击穿点

故障点位置位于户外电缆终端塔，击穿点中心在电缆铝护套切断口以上 25mm 位置，离底板 30mm。在底部尾管灼烧一个直径约 30mm 孔，对应电缆位置（外半导体层及电缆主绝缘）已烧穿，电缆线芯已少许熔化。击穿点附近的电缆外观良好，未发现电缆有外力变形的现象，附件主体完好，无可见损伤，也无任何放电及漏油现象。

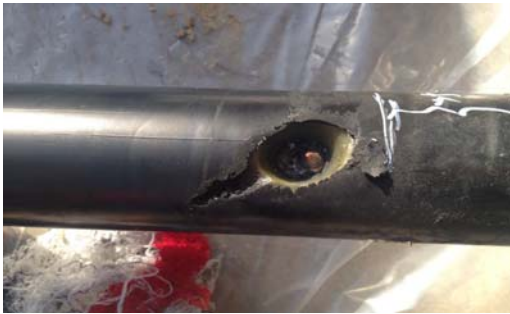
图 3：拆除附件的故障电缆

本次事故可能由于在电缆安装过程中，切割铝护套时，划伤电缆绝缘表面，造成此处电场强度集中，逐渐灼烧主绝缘，运行一段时间后，导致电缆击穿。运行单位牵头对故障电缆进行局放试验及交流耐压试验。

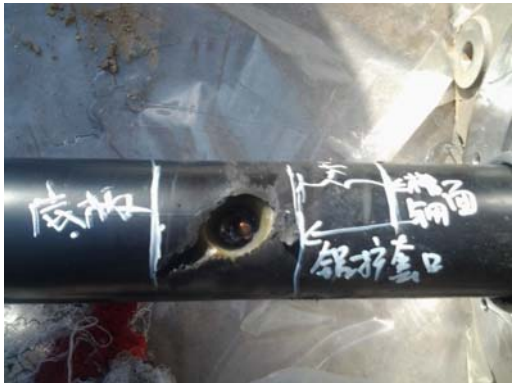
图 4：核实故障电缆的安装尺寸

该电缆接头安装工作由厂家负责，记录表中数据满足工艺要求，符合图纸要求，安装记录表中所记录数据具有真实性和有效性。经解剖复核，故障后的附件主体完好，应力锥处电缆外径尺寸，电缆

外屏蔽端口处理等均满足工艺要求。

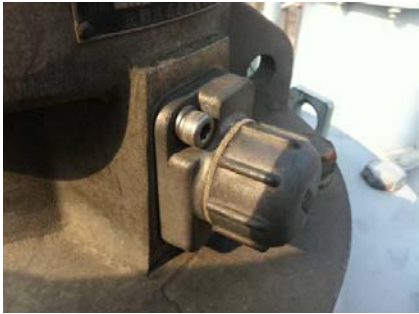
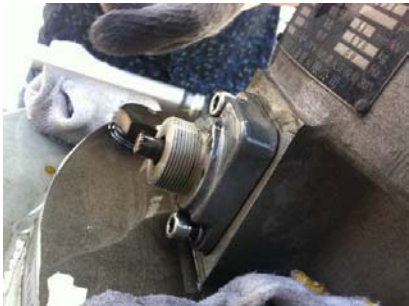
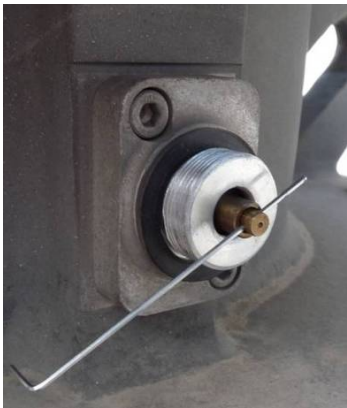
套管末屏结构示意图

上图所示末屏结构，正常状态时，内置弹簧将末屏导杆外铜套顶至接地底座，末屏通过铜套接地。介损及绝缘试验时需将铜套推入，用销子销住，使之与底座断开。

我们卸下固定末屏引出的两个螺丝，将末屏引出线直接与底座断开，直接对末屏引出线摇绝缘，数据为 $3000\text{M}\Omega$ ，绝缘良好，后测量一次对末屏及末屏对地的介质损耗，数据均正常，可以运行。由此判定问题出现在将铜套推入后，铜套与底座接地未完全断开或者其他原因导致绝缘电阻很低，不是套管内部故障。

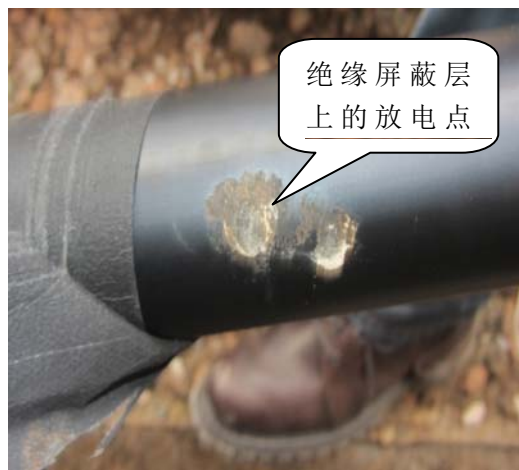
图 2 剥除缓冲层后绝缘屏蔽层上放电点

根据上述分析对此次故障及绝缘屏蔽的烧伤原因做如下结论：烧伤是由于电缆外半导体层有铝护套波峰处发生局部放电，烧伤缓冲层，进而伤及外半导体层及绝缘层，外半导体层的损伤使得此处的电场畸变，畸变的电场进一步加剧了绝缘层的损伤及老化，最终导致绝缘损坏造成绝缘击穿。

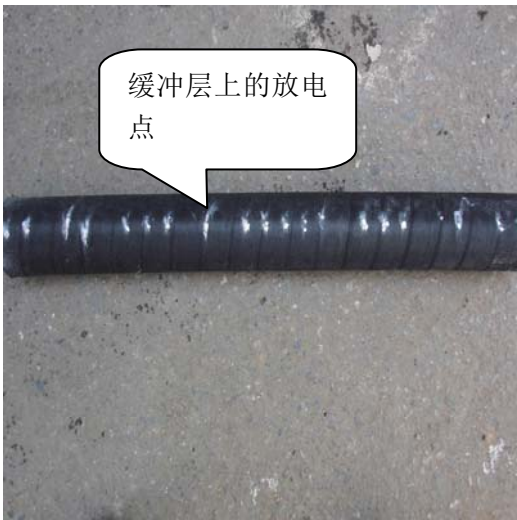
图 3 剥除铝护套后，缓冲层上放电点

故障相电缆缓冲层绕包为半搭绕包 2 层，厚度约为 1.5mm，缓冲层的烧伤点处为铝护套的波峰处（从铝护套内部看），通过图三中放电点两侧可以发现缓冲层与铝护套没有接触痕迹，铝护套与缓冲

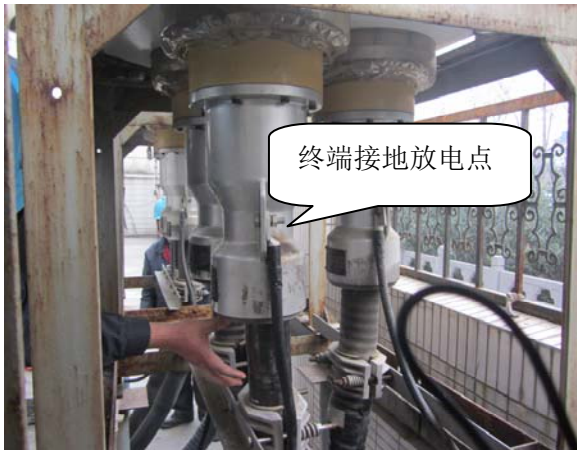
图 6 电缆终端放电痕迹

- a. 分支箱至故障点间 L11 段开一个天窗，检查 AB 相,A 相无烧伤，B 相有。
- b. T 站内分支站 B 相终端接地点处有明显放电痕迹，如图 6 所示：

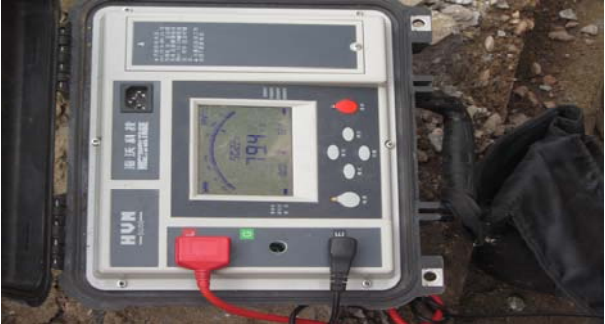
图 7 故障点处测量护套绝缘情况

从故障点分别向 T 变侧、7#接头沟侧检查电缆护层绝缘，绝缘良好，现场检查结果如图 7 所示：

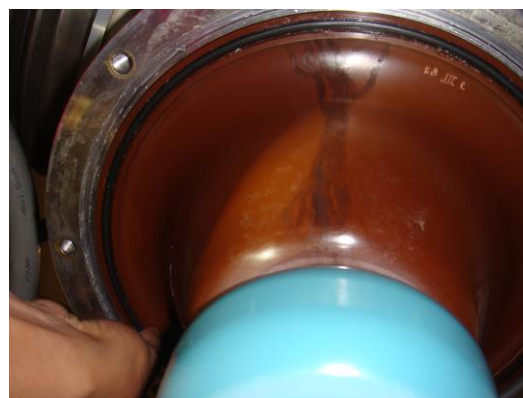
图 1 盆式绝缘子放电痕迹图

13:19 重新升压至 100kV 听到连续放电声。13:23 改变了试验方式，又重新升压至 120kV，确定放电声在#3 主变正母线 26031 刀闸 C 相（GIS 分相式）气室。经光纤内窥镜扫描后发现，正母线与刀闸气室之间的盆式绝缘子刀闸侧有疑似放电状阴影。该刀闸整体组装件部分是西门子公司在厂内组装好包装运抵施工现场，组件带约 0.02MPa 微正压，现场不再进行解体，其内部没有受现场环境污染的可能。随后施工人员配合西门子公司技术人员对 C 相刀闸气室进行了解体，发现触头屏蔽罩根部对盆式绝缘子法兰放电，放电痕迹呈树枝状（如图 1），经现场目测，以及触感呈油污状，厂家人员确认这是由于盆式绝缘子表面受污染引起的，污染源主要来自于装配时涂凡士林不慎引起的，以往也曾多次发生类似故障。随后厂家人员对受污染气室进行了解体、清理。清理后耐压试验通过，设备正常，设备如图 2 所示。

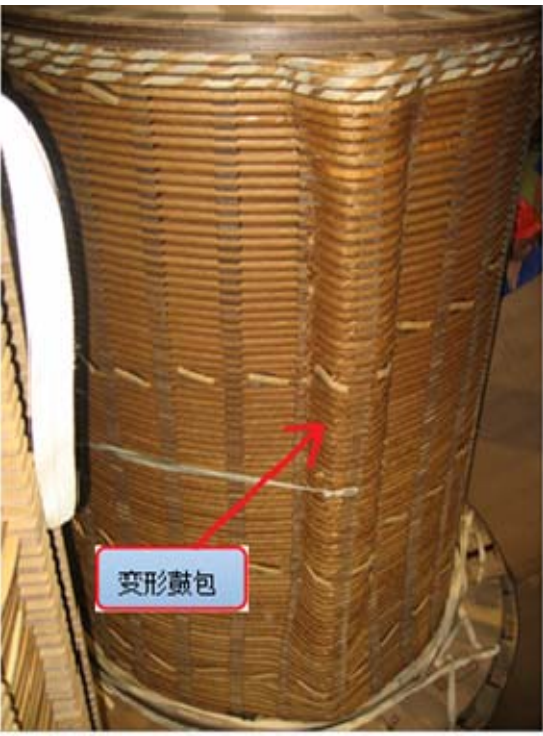
图5 低压绕组C相绕组扭曲、鼓包

6月18日,该2号主变被运往常州西电变压器有限公司生产车间进行现场吊芯检查,检查结果见图4、图5。由图5可以看出:低压侧C相绕组发生了严重的扭曲变形,出现鼓包,这一检查结果与绕组变形试验数据分析和低电压短路阻抗试验相一致。在发生短路故障后,低压绕组受到径向力的挤压,出现扭曲和鼓包,导致低压与高压绕组距离变小,电容量变大这与试验结果相符,同时在检查时发现C相上部铁轭硅钢片之间的短接片烧断,这也解释了油色谱分析中出现乙炔气体并急剧增加的原因。

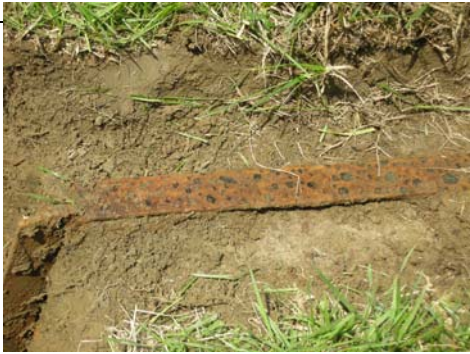
图 2 为水平接地体的腐蚀情况

电气火车、城市电车, 以及高压直流输电都是以大地为回路, 其附近的交流接地网会在直流电流的作用下发生严重的电解腐蚀。由于交流电网三相负荷的不平衡，接地装置中始终有一部分交流电流流过。在土壤中的杂散电流腐蚀，一般属于电解电池腐蚀的模型。即外来的电流或电位差, 造成了土壤溶液中金属的腐蚀, 其腐蚀量与杂散电流强度成正比。埋地金属直流杂散电流腐蚀损耗量可以按照法拉第定律计算，1 A 的电流一年能腐蚀约 9 kg 铁，一般交流杂散电流腐蚀的危害性要比直流腐蚀小。

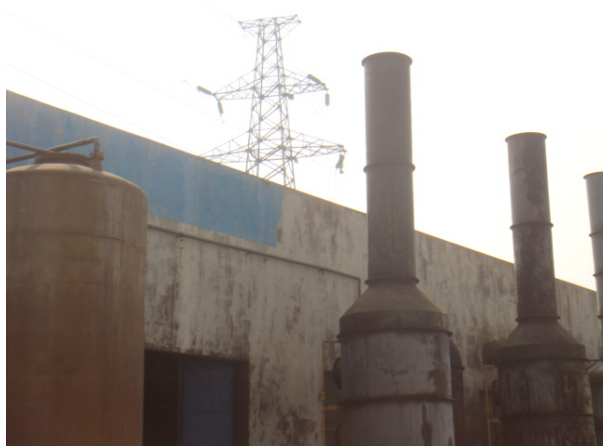
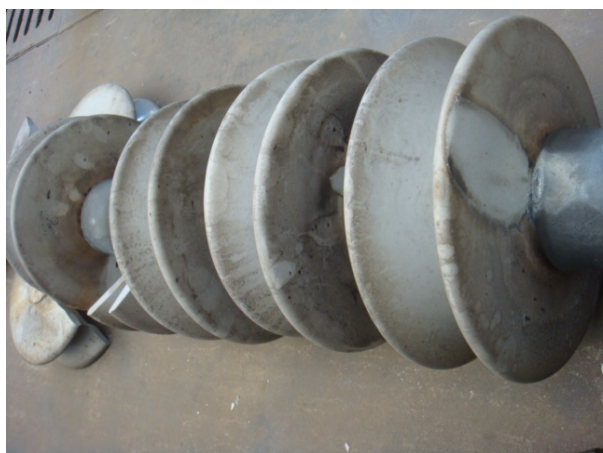
该线路所处地区为不锈钢生产基地, 污染严重, 而 39#塔位于某厂一酸洗车间内, 所排放的气体为酸性有毒气体, 按该厂于车间中的标识规定进入该车间必须佩戴防毒面具, 按照规程规定离化学污染源和炉烟污秽 300m 以内的地区为 IV 级污秽区, 同时该塔空挂瓷瓶的盐密测试结果为 0.29 mg/c m^2 , 因此该塔所在地区污秽应为 IV 级, 110KV 顾戴 1#线 39#塔为耐张塔, 呼高 15M, 瓷瓶为 XWP2-70, 每串 8 片, 引起线路跳闸的 39#塔被酸洗车间包围在内, 该厂排放的酸性有毒物质形成酸雾, 附着在瓷瓶及金具表面, 不但造成了金具的加速老化, 而且降低了绝缘子表面绝缘性能, 跳闸当天为大雾天气, 天气潮湿, 经分析, 瓷瓶及金具长期受到酸性有毒物质腐蚀老化、瓷瓶表面绝缘性能下降, 在潮湿天气中造成了污闪。
