金属氧化物避雷器典型受潮原因及检测方法分析

摘 要: 受潮是导致避雷器本体故障的主要原因, 结合金属氧化物避雷器的结构特点, 以近几年故障解体实例, 分析了金属氧化物避雷器在设计、组装、安装阶段排水孔、防爆膜、密封孔的缺陷导致的典型受潮原因。通过试验模拟不同受潮程度的电阻片柱, 开展泄漏电流与受潮之间的关系研究。试验结果表明, 开展避雷器持续运行电压下泄漏电流检测时, 应接入参考电压, 并以阻性电流作为主要判断依据; 对于多节组成的避雷器, 当单节内部部分受潮时, 泄漏电流带电测试已无法准确判断设备状态, 应结合红外热像检测等多种状态检测方法综合评估。

Research on Test Method and Typical Reason of MOV Damp

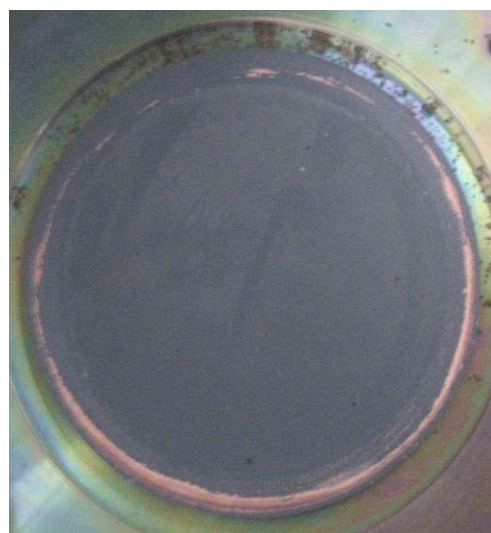
(c) 压紧的防爆膜

避雷器的密封结构中，防爆膜盖板、防爆膜和瓷套之间依靠两个密封圈做到内外隔离，盖板与法兰之间依靠螺丝固定，将两个密封圈压紧。因此，避雷器密封结构组装过程中未严格按照标准工艺进行，极易造成防爆膜压接不紧，导致密封不良。在避雷器解体分析中，发现过盖板各角螺丝紧度不一致，导致防爆膜压接不紧，存在缝隙导致水分进入，电阻片受潮。图3为某避雷器防爆膜未压紧，导致密封不良，内部受潮。解体时触摸防爆膜松动且有明显缝隙，防爆膜四周挤压痕迹不完整，仅四分之一圆周存在油漆脱落现象和挤压痕迹，压紧的防爆膜四周均存在油漆脱落并留下完整挤压痕迹，防爆膜盖板未将防爆膜压紧，防爆膜四周边缘未受力，存在缝隙。

图3 防爆膜压接不紧示意图

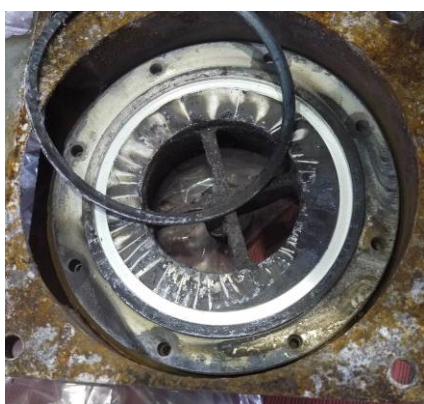
(b) 压接正常的防爆膜

图4为某避雷器防爆膜错位，导致密封不良，内部受潮。从防爆膜冲开后收缩情况来看，图4(a)的防爆膜压接错位(未处于正中间位置)，或未压紧，密封圈未能在防爆膜和瓷套间发挥密封隔离作用，水分进入导致内部受潮。

图4 密封圈错位示意图

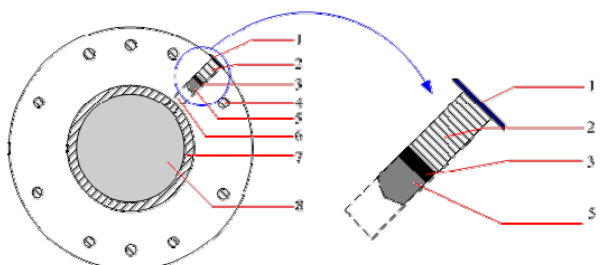
图5 避雷器密封孔结构示意图

部分厂家在组装时为了抽真空充氮气，在盖板上设计了密封孔，如图5所示，密封孔内依次塞入了橡胶垫、铜片，最后拧入螺栓，其正常结构形式橡胶垫的尖端应朝里。如果橡胶垫组装错误，尖端朝外，在塞入过程中易导致橡胶垫和铜片卡在密封孔中部的螺纹上，导致螺栓无法完全拧入，密封胶无法完全覆盖，如图6所示，最终水分可由此进入避雷器腔体内部。

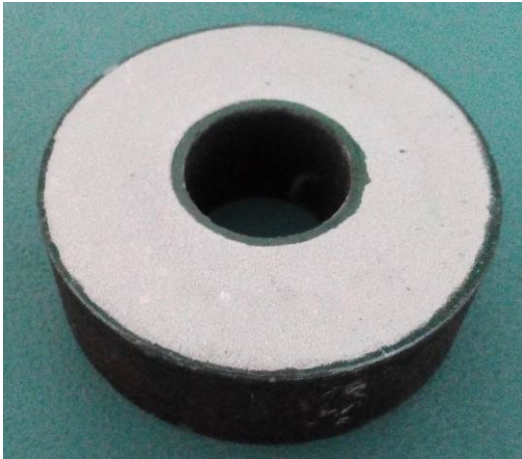
(a) 正常电阻片

单个电阻片运行电压为 1.868kV, 试验的电阻片分为两种, 一种正常电阻片, 一种是经水浸泡受潮后的电阻片, 如图 8 所示。

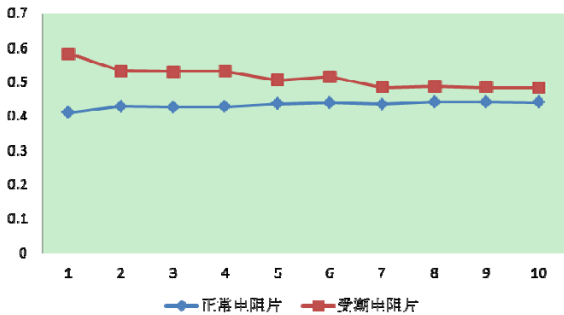
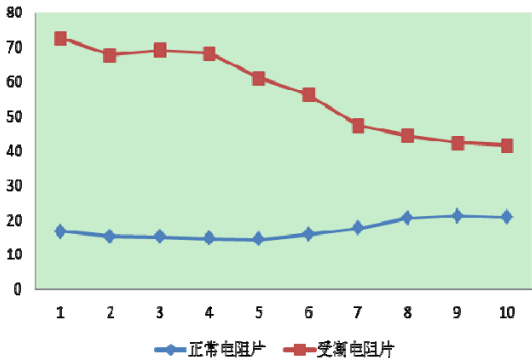
图10 电阻片泄漏电流

1) 正常电阻片的全电流在 0.410~0.441mA 范

围内,受潮电阻片全电流在 0.482~0.581mA 范围内,受潮电阻片全电流略大于正常电阻片。

2) 正常电阻片阻性电流占全电流的 14.22%~21.09% (规程要求不超过 25%),受潮电阻片阻性电流占全电流的 41.49%~72.63%,两者之间可明显区分。

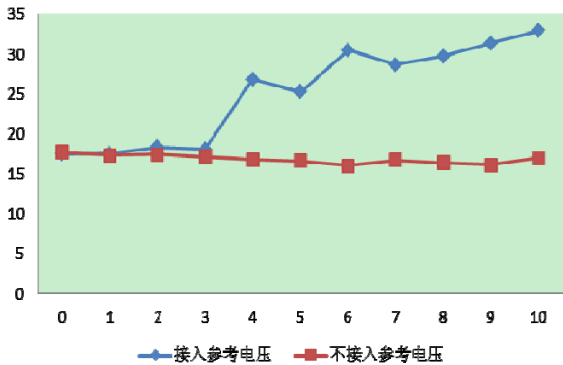
图11 不同受潮程度下阻性电流占全电流比例 (%)

(3) 受潮比例较小 (本文中低于 30%) 的避雷器, 阻性电流变化不明显, 开展 220kV 及以上电压等级的避雷器 (多节构成的避雷器) 泄漏电流带电测试时, 若只有单节避雷器内部部分受潮时, 通过阻性电流无法准确判断设备状态, 应结合红外热
