线路故障引起主变差动误动作的原因分析与处理

摘 要: 110kV 线路因雷击发生两相短路接地故障, 线路保护正确动作, 变压器差动保护误动。通过对一、二次设备检查分析, 确认了造成变压器差动保护误动的主要原因是变压器保护未对区外故障所产生的零序电流进行处理造成, 并提出了改善措施, 以保证供电可靠性。

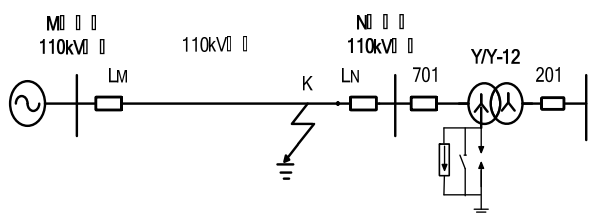
图 1 一次系统接线图

2009 年 8 月 18 日, 某 110kV 终端变电站进线因雷击影响, 发生两相短路接地故障, 线路对侧零序过流 II 段保护动作并重合成功, 故障电流为 12.94A (二次电流值)。本侧因终端变电站线路保护功能未投, 但主变比率差动保护 A、B、C 三相均动作, 动作电流二次值分别为 4.39A、4.38A、4.38A, 保护型号为南瑞城乡电网 DSA-2323, 比率差动的动作门槛值是 1.5A, 110kV 主变的接线方式为 Y/Y-12, 另有一三角形平衡绕组, 中性点经放电间隙接地, 一次系统接线见图 1。
