一起 110kV 电缆线路特殊部位发热的分析处理

(南京供电公司, 江苏 南京 210019)

摘 要: 针对发生的一起 110kV 电缆终端构架螺栓温度异常缺陷, 通过对电缆设备进行检查分析, 最终确认由于接地网和中间接头处护层接线连接错误是导致温度异常的主要原因, 并针对这一情况, 采取了相应的处理对策, 为今后类似问题的解决提供参考。

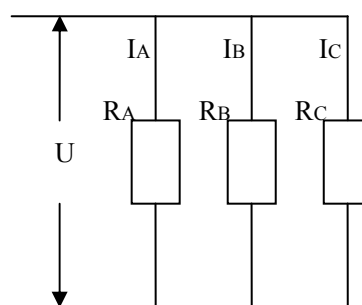
图 9: 等效电路图

电缆终端构架螺栓属于电流致热型设备，电缆构架接地系统（图 8），可以近似等效于三个²并联的电阻（图 9），根据公式： $W=U \cdot t/R$ ，当 U 、 t 为恒定值时，电阻越大， W 就越小，由于 $R_A > R_B$ 、 R_C ，
