9E 燃机余热锅炉转角烟道漏烟原因分析和处理

摘 要: 苏州工业园区蓝天燃气热电有限公司余热锅炉为杭州锅炉厂生产的三压强制循环无补燃型余热锅炉, 2005 年投运后锅炉烟道转角相继出现墙板开裂漏烟问题。本文简要介绍锅炉烟道转角开裂漏烟情况, 分析墙板开裂的原因及改造处理的经过。

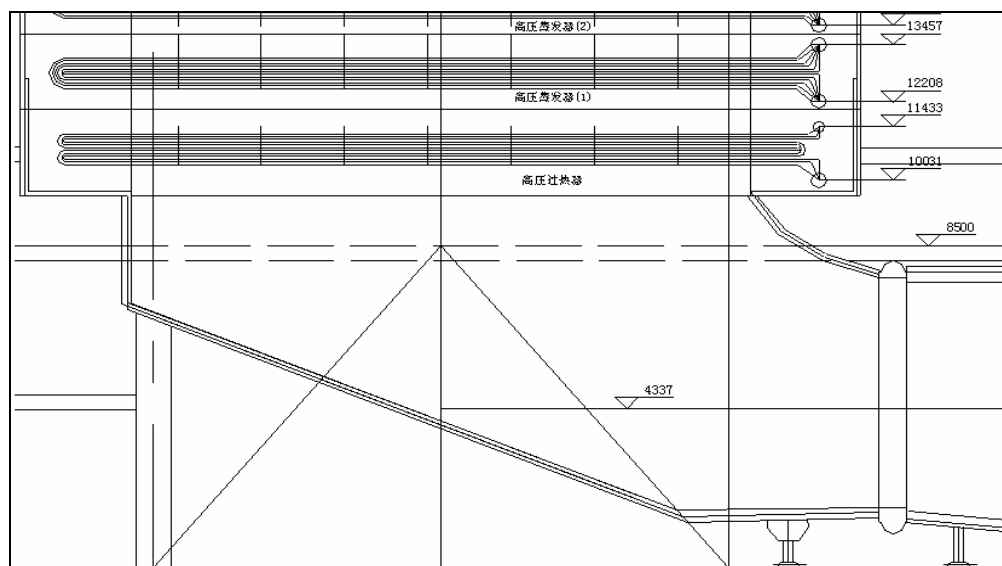
图1 余热锅炉转角烟道示意图

燃机排气烟道通过斜转角烟道与余热锅炉相连(见图1), 燃机排出的高温烟气通过转角烟道进入余热锅炉。余热锅炉转角烟道与燃机出口烟道通过非金属膨胀节连接, 非金属膨胀节吸收余热锅炉全部向下膨胀量和燃机排气烟道和锅炉一半的前后方向膨胀量。余热锅炉各管箱模块在制造厂完成组装和现场就位安装, 烟道与模块接口部位的保温现场安装。余热锅炉二侧各采用10根刚性梁加固, 刚性梁采用销轴连接, 可以在垂直方向自由滑动, 有止晃和防烟道鼓突变形的作用。
